Comportement en service des platelages de viaducs métalliques démontables

PIERRE MEHUE

Service d'Etudes Techniques des Routes et Autoroutes (S.E.T.R.A.)

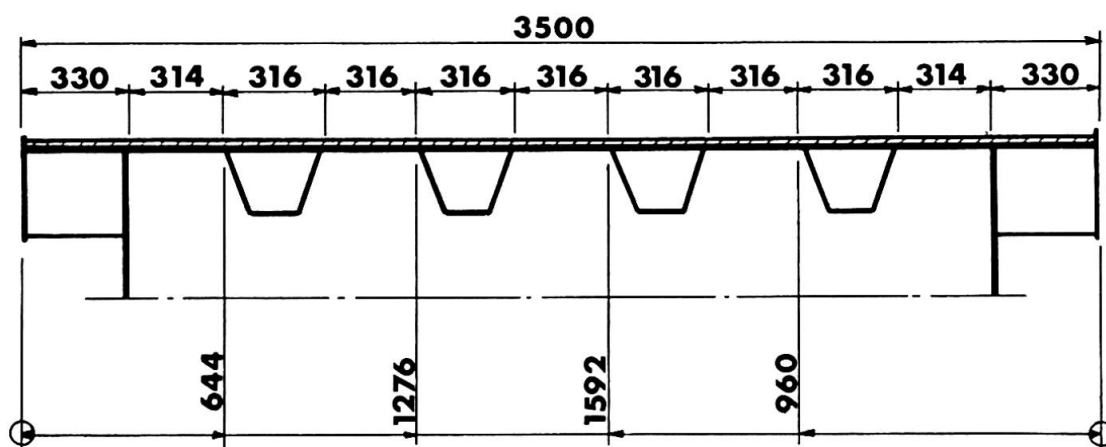
Figure 1 - Coupe transversale du platelage

Chaque élément de tablier est composé de deux poutres sous chaussée écartées de près de 3 m et reliées en tête par une tôle de roulement de 10 mm d'épaisseur reposant sur quatre nervures longitudinales espacées de 0,63 m et sur des pièces de pont transversales espacées de 3 m. Le revêtement de chaussée de type mince est constitué suivant les cas par un mortier ou un enduit à base de résines époxydiques et de brai de houille, d'épaisseur variant entre 7 mm et 12 mm (figure 1).
