1. Réparation du pont Tembembe (Mexique)

Maître d'ouvrage:	<i>Secretaria de Comunicaciones y Transportes (SCT) Mexique</i>
Bureau d'études:	<i>Euro Estudios de Mexico</i>
Entreprise générale:	<i>Freyssinet de Mexico</i>
Durée des travaux:	<i>4 mois</i>
Exécution:	<i>1987 – 1988</i>

Situé à l'ouest de Mexico sur la route à péage Mexico-Acapulco, le pont Tembembe franchit un ruisseau entre Cuernavaca et Taxco. C'est un ouvrage de 75,50 m, constitué de 3 travées.

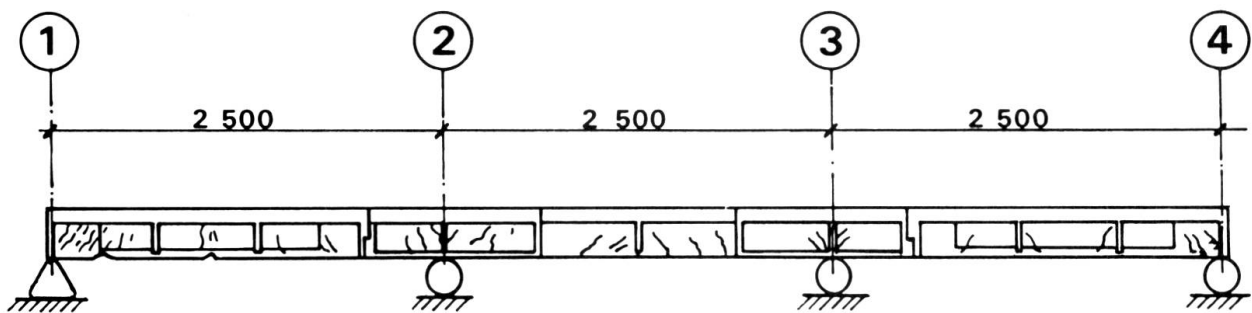
Section transversale

- des fissures de flexion et d'effort tranchant sur les nervures du tablier,
- des fissures verticales dans les diaphragmes transversaux,
- des articulations de cantilever bloquées,
- des fractures en zone d'appui de cantilever consécutives au non fonctionnement des articulations,
- des défauts de bétonnage sur talons de poutres,
- les murs garde-grève cassés par blocage des joints de dilatation.

Il fut décidé de transformer la structure discontinue en une structure continue pour faciliter la mise en œuvre de la précontrainte extérieure et à cause de la mauvaise exécution des appuis cantilever qui rendait difficile la réparation sans interrompre le trafic.
