An Bauwerken durchgeführte Schwind- und Kriechmessungen einschliesslich Auswertung des Schwindmasses, zwecks Feststellung der Ursache von Rissen in Betonwänden eines Hotelbaues

Field Measurements of Shrinkage and Creep to Determine the Cause of Cracking of Concrete Walls in a Hotel Building

MOJMIŘ CIGÁNEK VLADIMÍŘ MELOUN
 Prof. Dipl. Ing. DrSc.-Doz. Dipl. Ing.
 Technische Hochschule Brno – CSSR

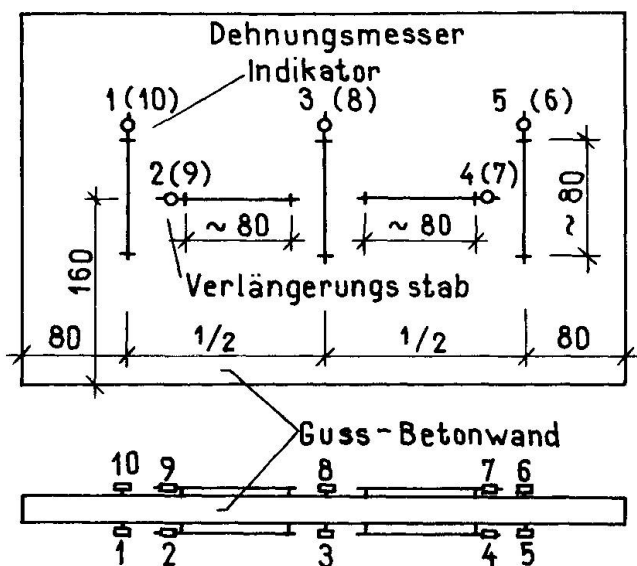
Bild 3

- a) Grundlegende Messungen langfristiger Beton-Deformationen an einigen Wänden, in verschiedenen Bauwerk-Geschossen. Im 2. Geschoss an den Wänden A und C (Beton B 330), im 4. Geschoss an den Wänden E und G (Beton B 250) und im 8. Geschoss an den Wänden I und L (Beton B 170) - (Bild 2). An jeder dieser Wandseiten wurden gegenüber 5 stabile Dehnungsmesser verlegt, die aus Messuhren (Ablesegenauigkeit 1/100 mm) und stählernen Verlängerungsstäben bestanden, und an der Wand mittels besonderer, gelenkiger Halter befestigt waren. Es waren drei Dehnungsmesserpaare lotrecht, zwei horizontal ausgerichtet (Bild 3). Deformationen wurden auf durchschnittlich 80 cm langen Basen gemessen. Die Ablesungen erfolgten dreimal täglich-morgens, mittags und abends.
