Dauerhaftigkeit von hydrophobierten Sichtmauerwerksfassaden

Durability of Hydrophobed Facades of Brickwork

Lutz FRANKE

Hermann BENTRUP

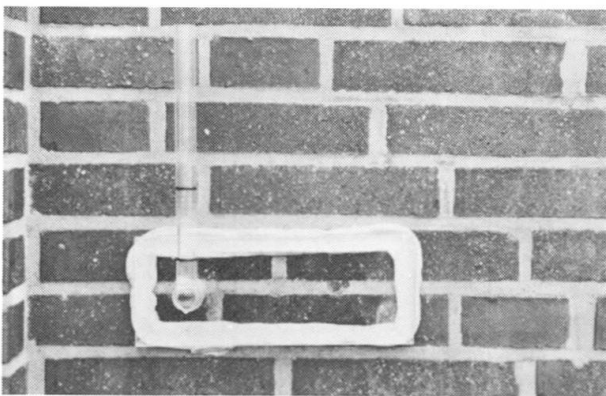
Für die Beurteilung von hydrophobierten Mauerwerksfassaden durch Wasseraufnahmemessungen wurde eine spezielle Prüfplatte entwickelt (Bild 9) /2/. Sie überdeckt die Fläche, die sich ergibt aus der Länge eines Normalformatziegels und der dazugehörigen Stoßfugendicke (also 250 mm) multipliziert mit der Ziegeldicke und der dazugehörigen Lagerfugendicke (also 81 mm). Die Platte wird lediglich mit einem Kittband an das Mauerwerk angeklebt. Es können verschiedene Stärken von Schlagregen simuliert werden, indem die Druckhöhe variiert wird. Mit dieser Prüfplatte kann recht zuverlässig die Durchlässigkeit des Mauerwerks bei Schlagregen abgeschätzt werden. Umfangreiche Untersuchungen und Berechnungen, wie die Ermittlung des Wasseraufnahme- und Abgabeverhaltens von hydrophobierten Mauerwerksfassaden und die Betrachtung des statistischen Wettergeschehens, ergaben Anhaltswerte für die Wassermengen, die maximal von einer hydrophobierten Sichtmauerwerksfassade über die Fugen aufgenommen werden dürfen.

Bild 9: Spezielle Prüfplatte zur Messung der Wasseraufnahme von Fassaden
