La fragilité des aciers soumis à des sollicitations répétées

Zeitschrift: **Bulletin technique de la Suisse romande**

Band (Jahr): **47 (1921)**

LA FRAGILITÉ DES ACIERS SOUMIS A DES SOLLICITATIONS RÉPÉTÉES

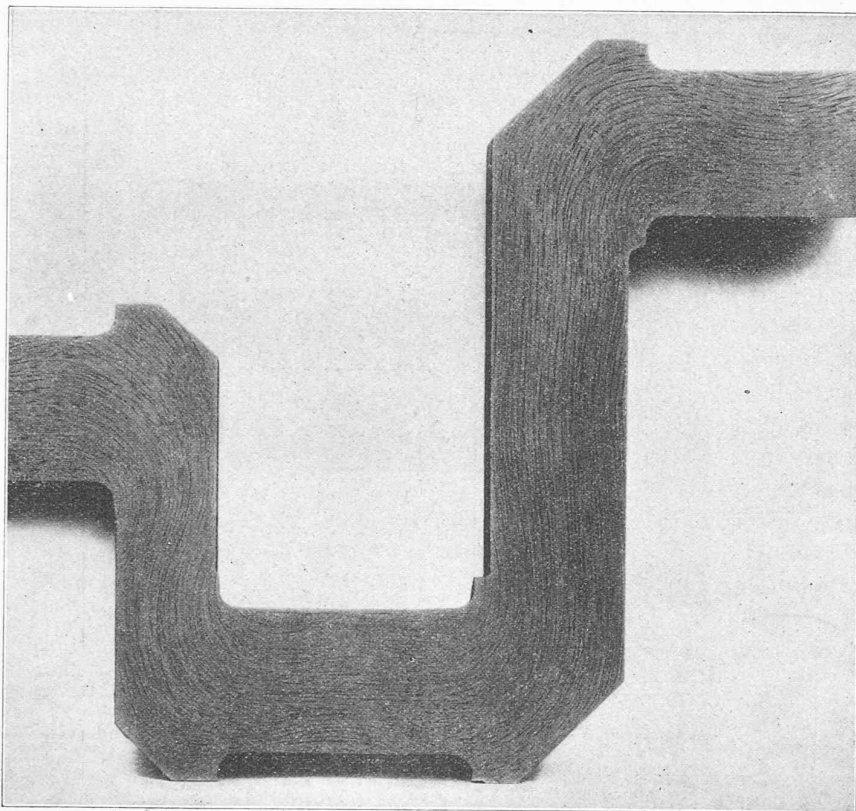
Fig. 4. — Aspect des fibres d'un vilebrequin correctement matricié.

La formation de ces fissures sera favorisée par certaines circonstances telles que entailles, changements brusques de section, usinage irrégulier, etc. Voici, par exemple, figure 2, un arbre coudé, brisé à l'intersection du maneton avec le bras ; la cassure, dont la propagation par zones concentriques est caractéristique, s'est amorcée dans une région affaiblie par un changement brusque de section et en outre par un ébauchage défectueux qui se manifeste par les fibres coupées de la figure 3, par opposition au matricage correct de la figure 4 où les fibres ne sont plus tranchées à l'intersection du maneton et des bras et parallèles les unes aux autres dans le maneton et dans les bras, mais incurvées à l'intersection de façon à épouser le contour du vilebrequin.

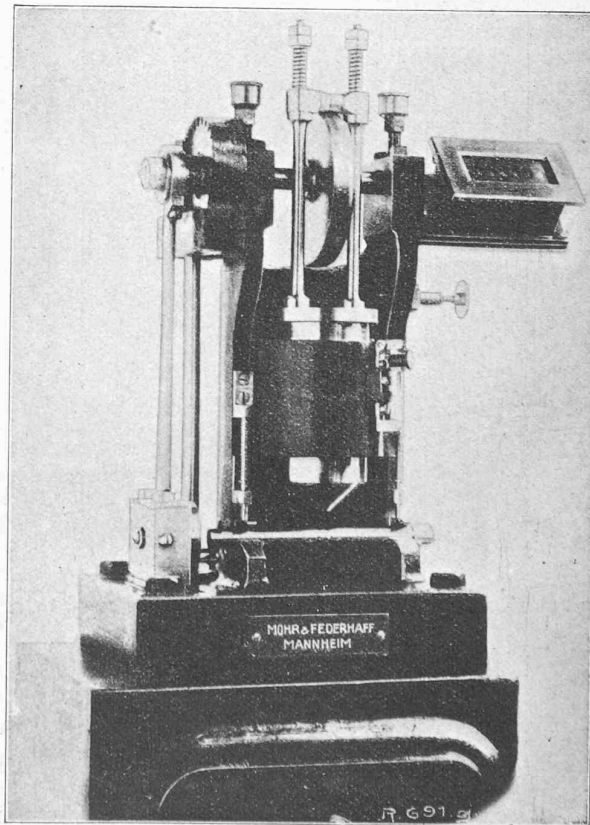
En vue d'étudier la comportance des aciers sous l'action] des efforts répétés les établissements Krupp ont construit un appareil¹ représenté par la figure 6 ; c'est, en principe, un mouton du poids de 4,185 kg. dont la panne a la forme d'un cône et qui, tombant d'une hauteur normale de 30 mm., vient frapper, à raison de 85 coups environ par minute, l'entaille d'une éprouvette qui tourne autour de son axe soit de 180°, soit de 1/25 de tour après chaque coup. Les deux types d'entaille, à fond arrondi et à fond aigu sont représentés par les figures 7 et 8. La figure 9 montre diverses cassures caractéristiques produites par cet appareil : les deux colonnes verticales de droite se rapportent à des éprouvettes qui ont tourné de 180° après chaque coup, tandis que les éprouvettes des deux colonnes de gauche ont tourné de 1/25 de tour après chaque coup. Les cassures de la première et de la troisième colonne proviennent

Fig. 6. — Appareil système Krupp pour l'étude de la flexion par chocs répétés sur barreaux entaillés.

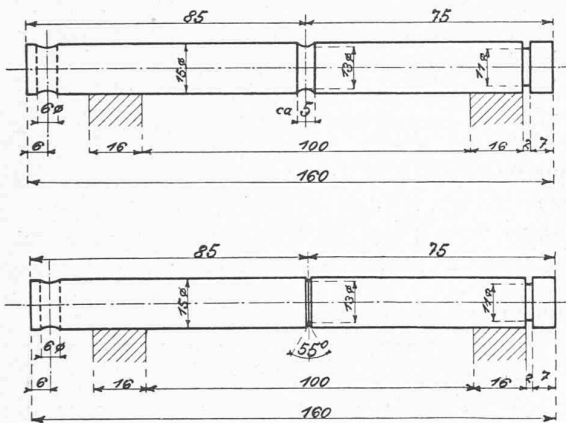
Fig. 7 et 8. — Epreuves normales avec entaille à fond arrondi (fig. 7) et aigu (fig. 8).

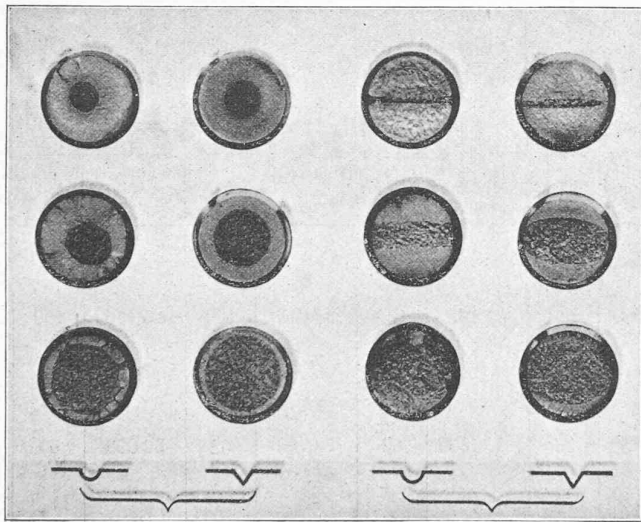
Rotation de $\frac{1}{25}$ de tour après chaque coup.

Rotation de 180° après chaque coup.

Fig. 12. — Types de cassures produites par l'appareil de la figure 6.

d'entailles à fond arrondi, celles de la deuxième et de la quatrième colonne, d'entailles à fond aigu. Les éprouvettes de la ligne horizontale inférieure, étaient en acier ordinaire, celles de la ligne médiane en acier ordinaire aussi mais plus ductile, enfin celles de la ligne supérieure étaient en acier au chrome-nickel encore plus ductile. La similitude des cassures courantes avec celles qui sont produites par l'appareil Krupp apparaît sur la figure 10 où l'on voit à gauche une manivelle de locomotive brisée en service et à droite la cassure d'une éprouvette à entaille aiguë rompue sous l'effet des chocs du mouton. A noter, en particulier, la similitude parfaite des noyaux elliptiques.

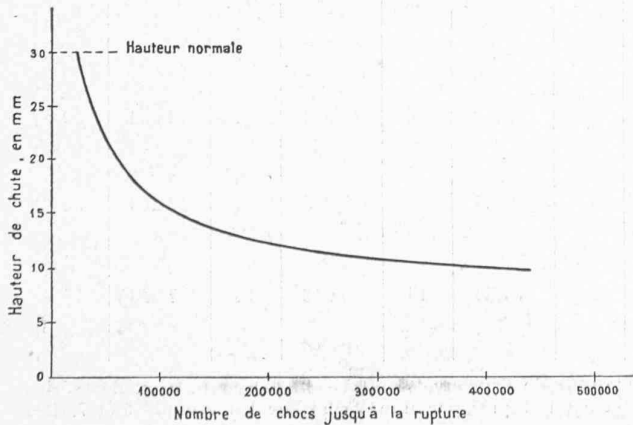
Fig. 12. — Influence de la hauteur de chute du mouton sur le nombre des chocs nécessaires pour obtenir la rupture.

Le graphique de la figure 12 montre que, le nombre de chocs nécessaire pour produire la rupture croissant très vite quand la hauteur de chute diminue, il est indiqué de s'en tenir à la hauteur normale de 30 mm. si l'on ne veut pas s'astreindre à des essais très longs.

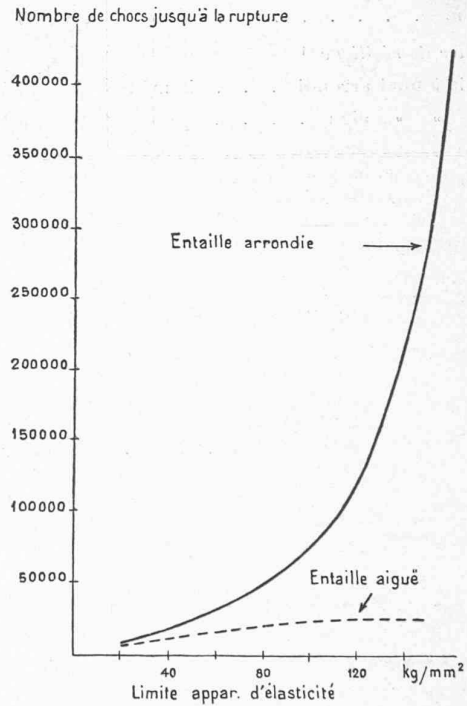
Fig. 11. — Relation entre la fragilité et la limite apparente d'élasticité.

La corrélation entre la fragilité et l'élasticité des aciers ressort du graphique de la figure 11 qui exprime cette fragilité (mesurée par le nombre de coups de mouton nécessaire pour produire la rupture) en fonction de la « limite apparente d'élasticité » (Streckgrenze) mesurée en kg. par mm². La fragilité des éprouvettes avec entaille à fond arrondi (ligne pleine du graphique) décroît d'abord lentement, tandis que la limite élastique s'élève, puis très rapidement. Quant à la fragilité des éprouvettes à fond aigu (trait interrompu) du diagramme elle semble passer par un minimum, mais elle est toujours bien plus grande que celle des entailles arrondies.

De leurs recherches, MM. Rittershausen et Fischer tirent les conclusions suivantes qui ne sont que la traduction en langage ordinaire des graphiques de la figure 11 :

Un acier présentant des entailles à fond arrondi résiste d'autant plus longtemps aux sollicitations à la flexion par chocs répétés, en l'absence d'entailles aiguës, que sa limite élastique apparente est plus élevée. Les incisions aiguës peuvent compromettre à tel point la résistance des aciers qui en sont affectés que le nombre de chocs nécessaire pour produire la rupture reste déplorablement petit même lorsque la limite élastique atteint des valeurs très élevées.
