Les maçonneries du grand souterrain maritime du Rove

Autor(en): **Sudheimer, Ch.**

Zeitschrift: **Bulletin technique de la Suisse romande**

par CH. SUDHEIMER, ingénieur E. I. L.
 (Chef de service des travaux de la tête nord à l'Entreprise Léon Chagnaud, à Marignane).

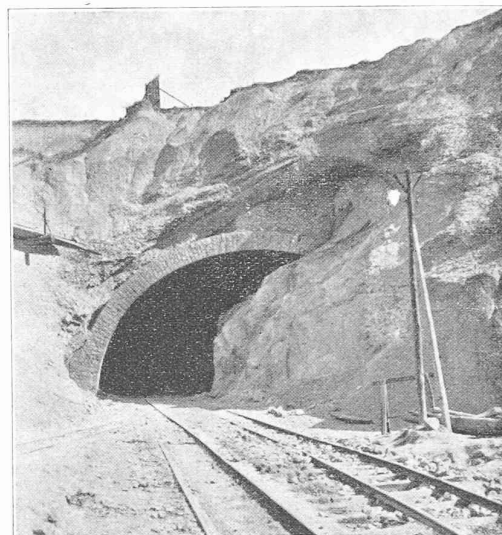
Fig. 23. — Vue de la tête nord, en 1921, pendant l'enlèvement du stross en souterrain. Les travaux de tranchée, arrêtés par la guerre, ne sont pas encore repris.

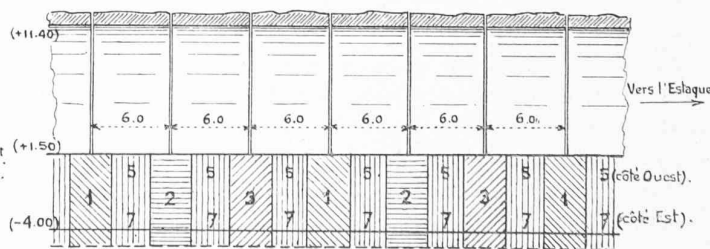
Fig. 25. — Echelle 1 : 150.

Coupe longitudinale des fouilles et entrefoilles.

La fig. 25 donne les dimensions de ces excavations boisées qui, sitôt achevées, étaient immédiatement maçonnées sur un patin de béton.
