# Contribution à l'étude du phénomène d'érosion par frottement dans le domaine des turbines hydrauliques

## CONTRIBUTION A L'ÉTUDE DU PHÉNOMÈNE D'ÉROSION PAR FROTTEMENT DANS LE DOMAINE DES TURBINES HYDRAULIQUES <sup>1</sup>

par TH. BOVET, ing. E.P.F., professeur à l'Ecole polytechnique de l'Université de Lausanne

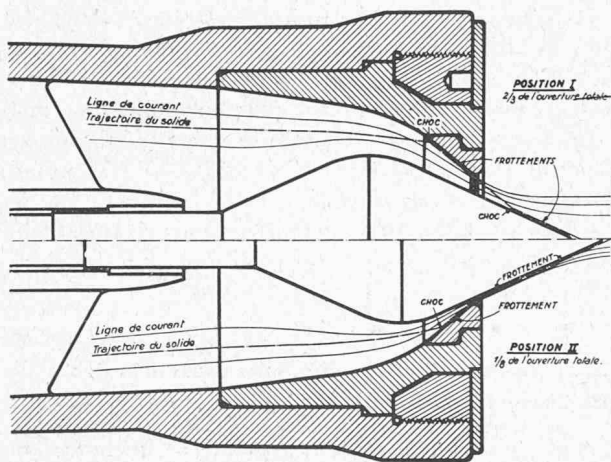
Fig. 4. — Coupe de l'injecteur de la turbine Pelton de Los Molles avec pointe à deux positions.

A la plus grande de ces ouvertures de l'injecteur, le grain de sable, après avoir subi une déviation vers le centre, provoquée par le cône de l'embouchure, vient frapper l'extrémité aval du pointeau et frotte le long de celle-ci, d'où dégradation de sa surface par choc et frottement. L'usure est particulièrement forte à cause de la grande vitesse d'écoulement en cet endroit, laquelle intervient à la deuxième puissance dans le calcul du choc et à la troisième puissance dans le calcul du frottement.

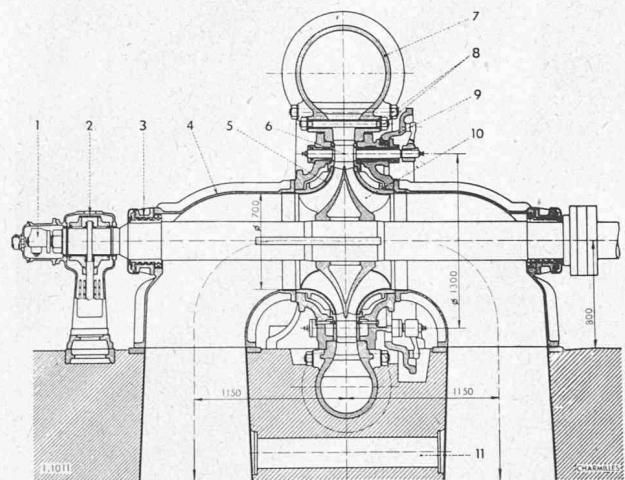
Fig. 12. — Coupe axiale de l'une des trois turbines Francis doubles de la centrale de Martigny-Bourg.

Les éléments les plus exposés à l'usure par érosion sont les blindages des fonds annulaires du distributeur (fig. 12, rep. 5), les aubes directrices (fig. 12, rep. 6) et la roue motrice double (fig. 12, rep. 10). Au sujet de cette roue, relevons qu'elle est du type sans couronnes extérieures, et ceci afin d'éliminer les joints annulaires usuels et de réduire ainsi les surfaces soumises à l'action abrasive du sable. Au surplus, cette construction facilite l'entretien des surfaces actives de la roue ainsi que le remplacement éventuel de ses manteaux.
