Zeitschrift: Bulletin technique de la Suisse romande

PROBLÈMES GÉOTECHNIQUES A L'INTERSECTION DE L'AUTOROUTE GENÈVE-LAUSANNE ET DES VOIES DES CHEMINS DE FER FÉDÉRAUX AU LIEU-DIT: « EN LARGES PIÈCES »

par H. B. de CÉRENVILLE & I. K. KARAKAS, ingénieurs, Lausanne

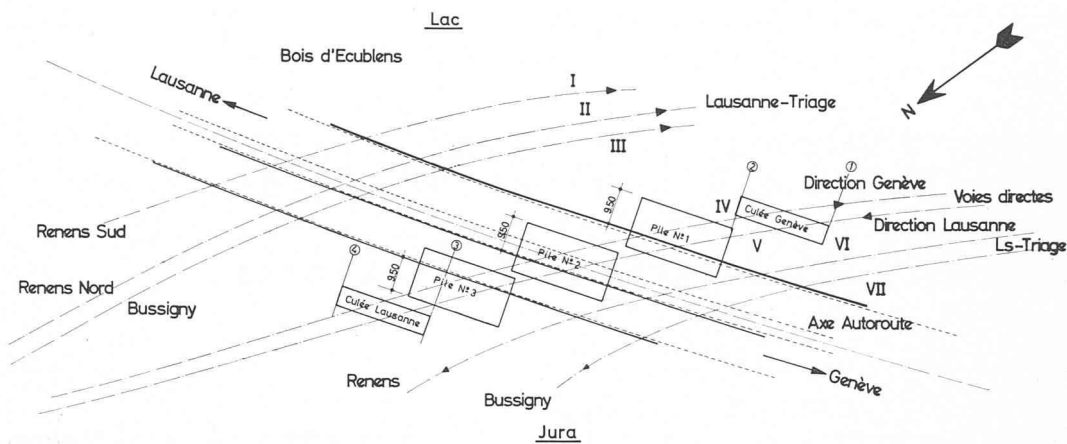
Fig. 1. — La situation schématique des ponts en « Larges Pièces » avec les fondations des ponts IV et V.

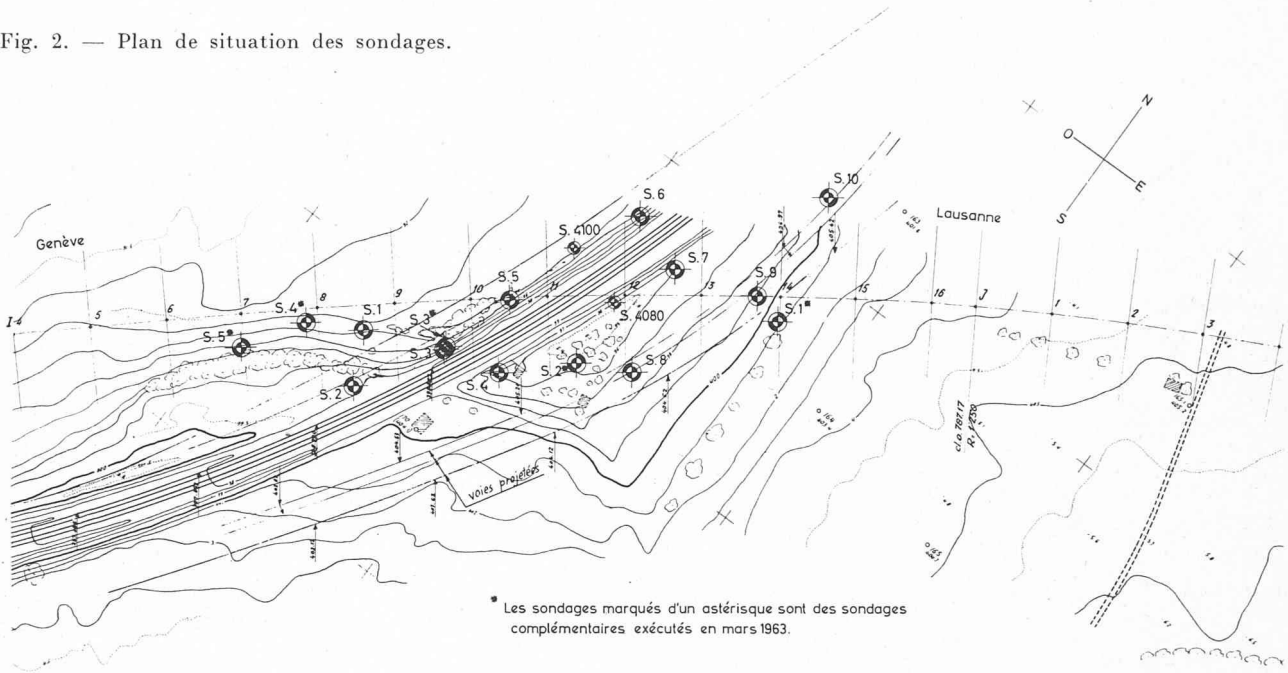
très profonds furent exécutés ultérieurement; ils montrèrent que cette couche d'argile descend jusqu'à la cote de 325 m environ et qu'elle devient encore plus tendre et plus plastique en dessous des cotes 382 à 384 (fig. 2).

Fig. 2. — Plan de situation des sondages.

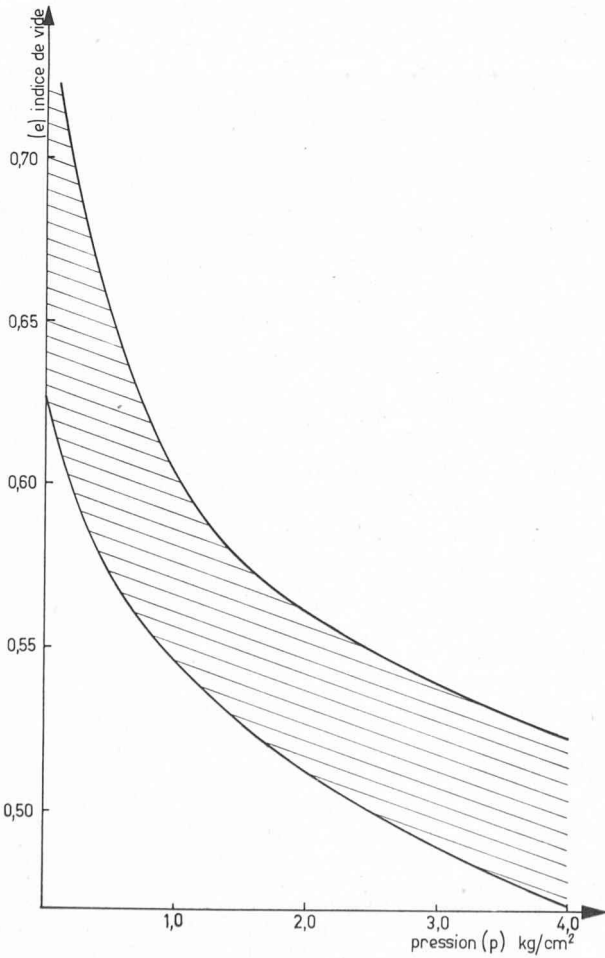
La figure 4 montre le fuseau des courbes œdométriques obtenues. L'indice de vide initial moyen était de l'ordre de 0,75. Les compressibilités (cm^2/kg) entre 0 et 1 kg/cm^2 variaient de 0,098 à 0,162 et entre 1 et 2 kg/cm^2 de 0,033 à 0,068.

Fig. 4. — Fuseau des courbes œdométriques.

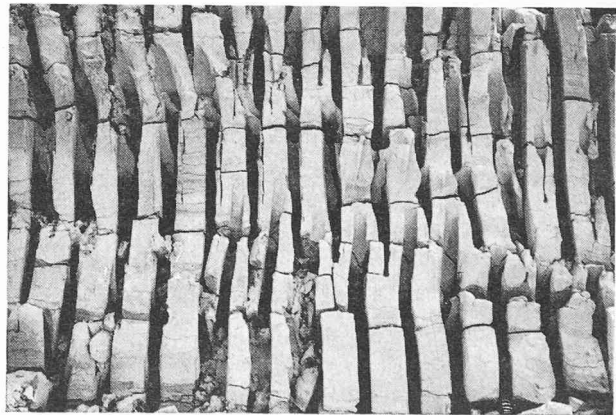
A l'emplacement des sondages nos 1, 3 et 4, on trouve sur les argiles des sols sableux ou limoneux gorgés d'eau. Le tableau ci-dessous résume la situation générale (fig. 3):

Fig. 3. — L'argile des « Larges Pièces ».

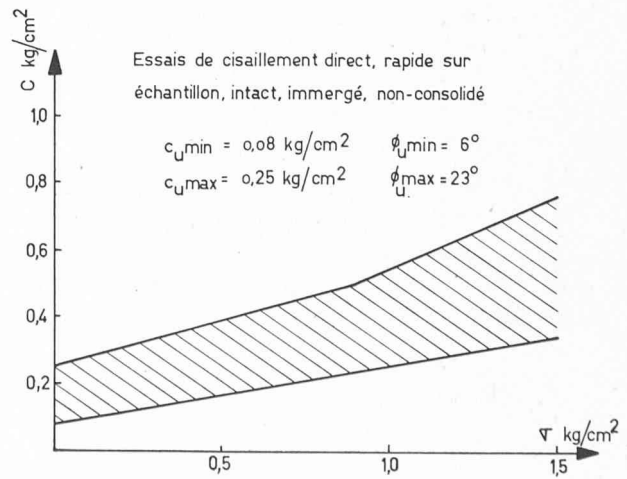
La figure 5 donne le fuseau de lignes de rupture obtenues pendant les essais de cisaillement. Les valeurs extrêmes obtenues étaient les suivantes :

Fig. 5. — Fuseau des essais de cisaillement.

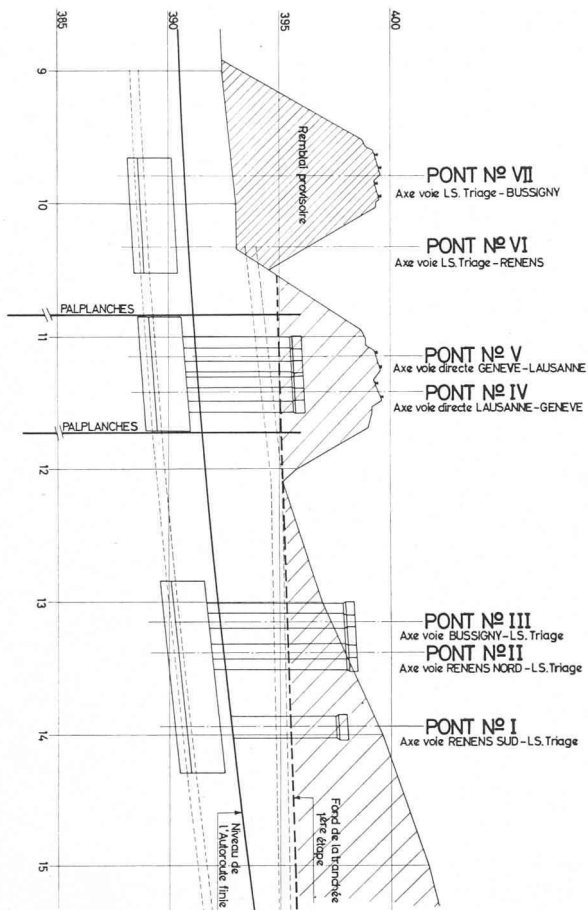
La figure 6 donne le profil en long du terrain naturel et les niveaux des fondations des divers ponts. Les travaux des fondations débutèrent par celles des ponts IV et V, dans l'ordre suivant :

Fig. 6. — Profil en long.
