Assainissement du passage sur voie Sébastopol

Autor(en): **Tellenbach, André**

Zeitschrift: **Ingénieurs et architectes suisses**

Le passage sur voie (PSV) Sébastopol est situé sur la route cantonale J30 reliant Bienné à La Chaux-de-Fonds (ou, plus précisément, la N16 à Sonceboz à la J18 à La Cibourg) et enjambe la voie CFF à l'entrée est de Saint-Imier dans le Jura bernois.

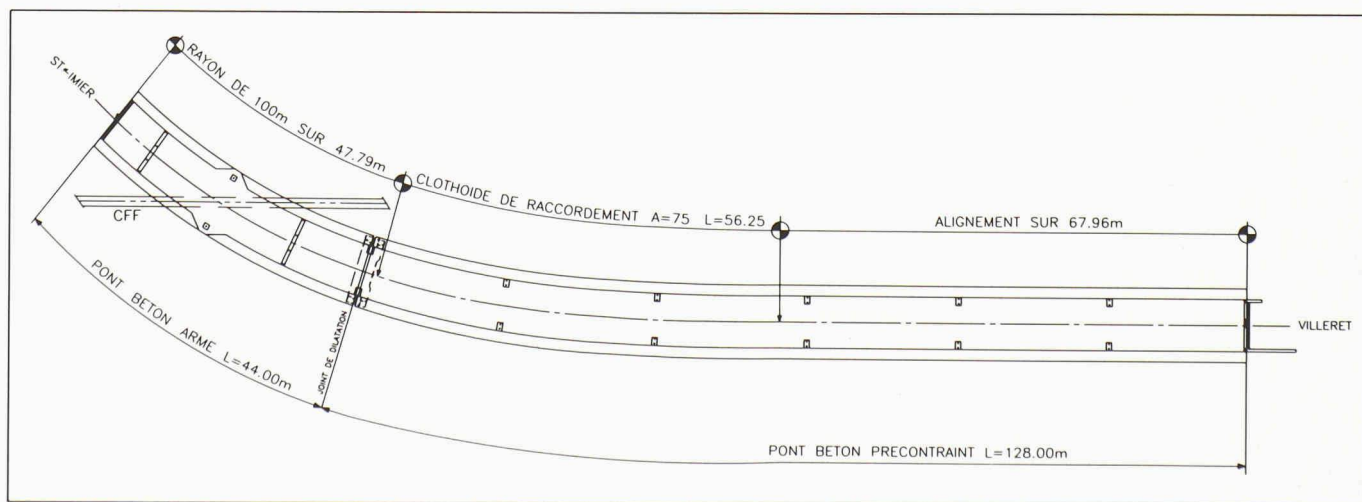
Cet ouvrage d'une longueur de 172 m comprenant une chaussée de 7,5 m et deux trottoirs de 1,5 m de large, a été construit en 1964-1965. Il est en fait constitué de deux ponts distincts. Le premier est un pont-poutre en béton précontraint, avec évidements Coffratol, d'une longueur de 128 m, avec deux travées de rive de 20 m de portée et 4 travées médianes de 22 m. Le second est un pont-dalle en béton armé d'une longueur de 44 m composé de 4 travées dont les portées sont de 10,2 m pour les travées de rives et de 11,8 m pour les travées médianes. Les deux ponts sont reliés entre eux par un joint de dilatation et comportent chacun un appui fixe sur leur culée et des appuis intermédiaires glissants (fig. 1).

Fig. 1. – Situation du passage sur voie Sébastopol.
