**Artikel:** Le pont sur la Reuss à Wassen - analyse des dégâts et concept de reconstruction

**Autor:** Menn, Christian

# Le pont sur la Reuss à Wassen – analyse des dégâts et concept de reconstruction

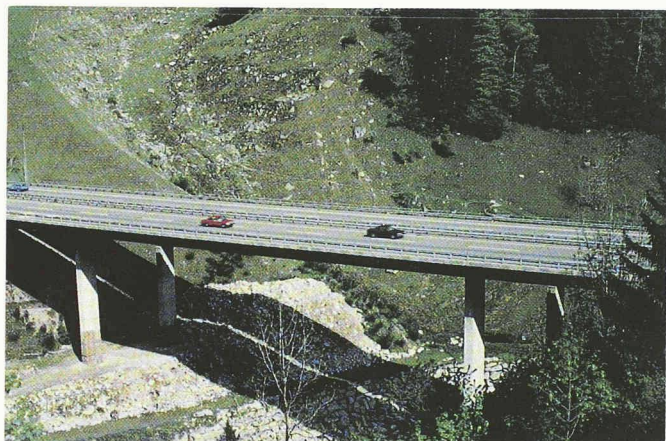
Fig. 2. – Pont sur la Reuss (1985); vue vers l'amont.  
(Photo C. Menn.)

Le projet de pont est issu d'un concours organisé en 1967. Son exécution avec la digue paravalanche, la protection de la rive dans la zone de la pile, le déplacement de la route cantonale et le raccordement à Wassen, datent des années 1970-1974 (fig. 2).
