Organisation du projet

Reconstruction du pont sur la Reuss à Wassen

PAR H. MORETTI, EFFRETIKON

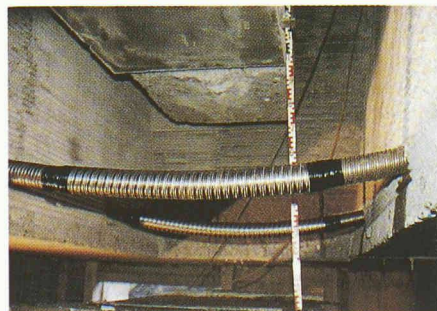
Fig. 11. – Semelle sur pieux: câble de précontrainte à enfiler. (Photo A. von Glutz.)

Les câbles sont situés dans les quatre angles du caisson du pont. Les entretoises de piles ($B = 1,60$ m) furent perforées pour le passage des câbles, tout comme les entretoises aux extrémités pour la mise en place des gaines en trompette. Des gaines vides furent posées (gaine PE, 140/124 mm ϕ) dans les nervures bétonnées près de la pile J et près des culées pour permettre d'enfiler les câbles.

En raison de la courbure du pont, les câbles durent être déviés horizontalement. A cette fin, des tubes de déviation en acier, alésés en forme d'entonnoir à l'intérieur et d'un rayon de courbure de 5 m, furent scellés près des entretoises des piles. Des tubes de déviation supplémentaires furent montés sur des étrésillons en acier dans le
