Artikel: Direction des travaux: reconstruction du pont sur la Reuss à Wassen

Direction des travaux

Reconstruction du pont sur la Reuss à Wassen

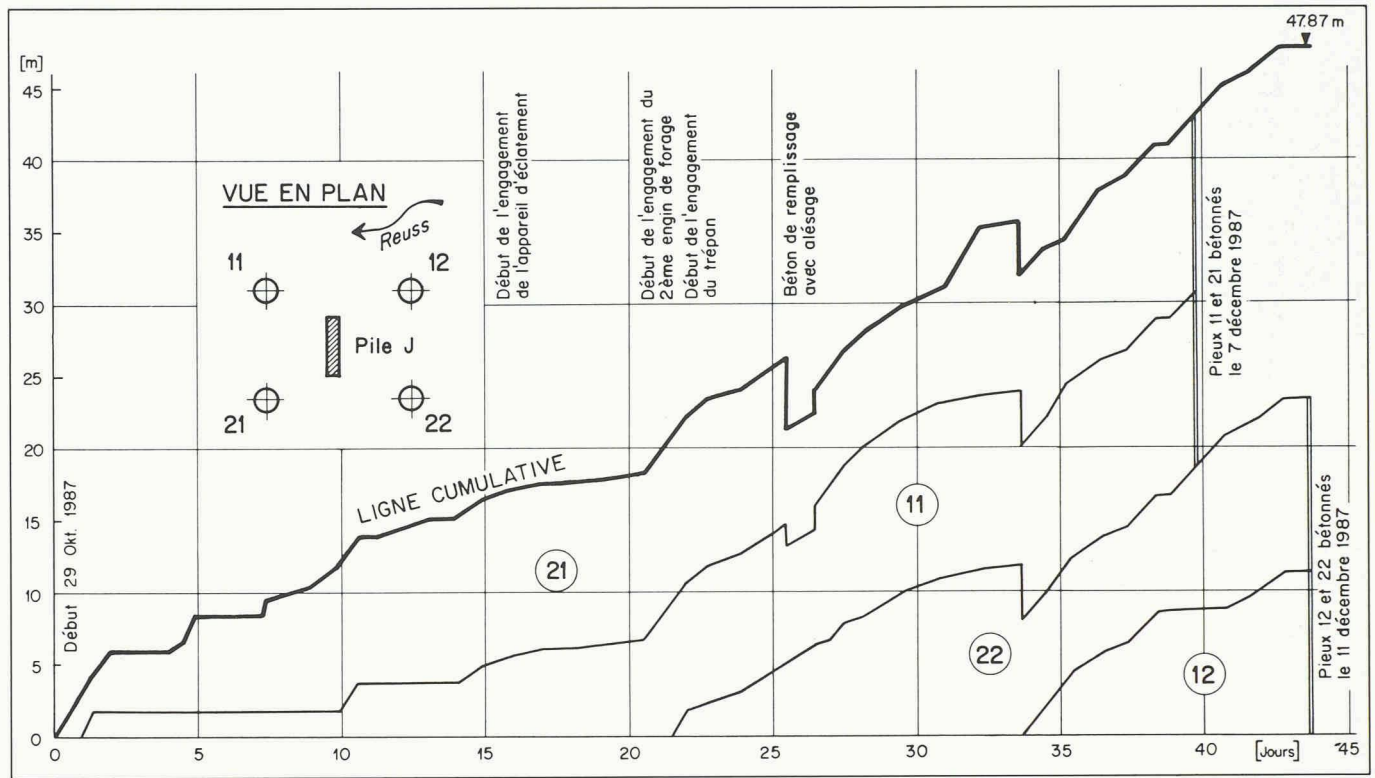
Fig. 5. – Diagramme d'avancement des travaux des pieux forés.

C'est le 28 octobre 1988 que le premier engin de forage rotatif put entrer en fonction, l'état du pont excluant tout ébranlement dû à un travail de trépanage ou à l'emploi d'explosifs. Alors que dans les premiers mètres du forage, la progression s'était avérée suffisante, celle-ci se ralentit rapidement, notamment au niveau du fond de la Reuss, en raison des blocs grossiers du remblai d'urgence. Pour accélérer le travail, les mesures suivantes furent prises :

- installation d'un deuxième engin de forage
- essai de trépanage avec mesure des valeurs d'ébranlement
- travail de nuit (travail en deux équipes)
- travail le samedi et, ultérieurement, aussi le dimanche (fig. 5).

Pour la mesure des valeurs d'ébranlement, divers emplacements de sondage furent choisis avec des hauteurs de chute de trépan allant de 0,50 à 3,00 m dans le trou foré à partir de 5,00 m de profondeur. Pour l'accélération maximale, on mesura une valeur de 0,75 mm/s², si bien que le trépanage put être autorisé pour une hauteur de chute de 1,00 à 1,50 m (fig. 6). La très grande dureté du granite entraînant une importante usure mécanique, les couronnes de forage rotatif durent constamment être remplacées et des ruptures d'engrenages et d'arbres
