Artikel: Assainissement du pont de Peney (Genève)
Autor: Malric, Bernard / Annen, Philippe
DOI: <https://doi.org/10.5169/seals-78624>

Assainissement du pont de Peney (Genève)

Par Bernard Malric, Entreprise Locher & C^{ie} SA, 71, av. Louis-Casali, 1216 Cointrin et Philippe Annen, Ingénieurs associés M. Buffo + M. Châtelain, rue Lamartine 23, 1203 Genève

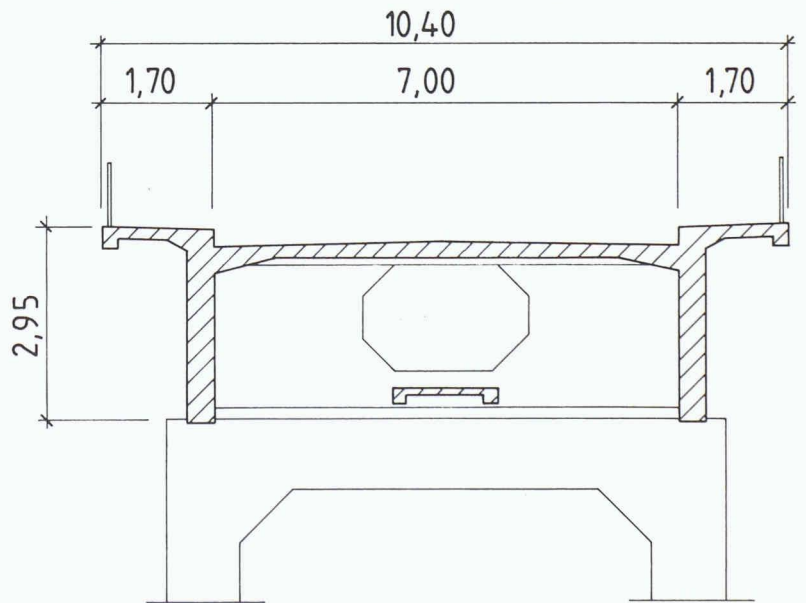
Fig. 2. - Coupe

Il s'agit d'un pont bipoutre continu, d'une longueur totale de 175,00 m. Construit en 1942, l'ouvrage est en béton vibré, armé de barres d'acier doux lisses (fig. 1 et 2).
