Viaduc N2 de Melide (TI): assainissement des bordures

Par
Marzio Martinola,
Dr. ing.
Istituto Cantonale
Tecnico-Speri-
mentale, Lugano-
Trevano

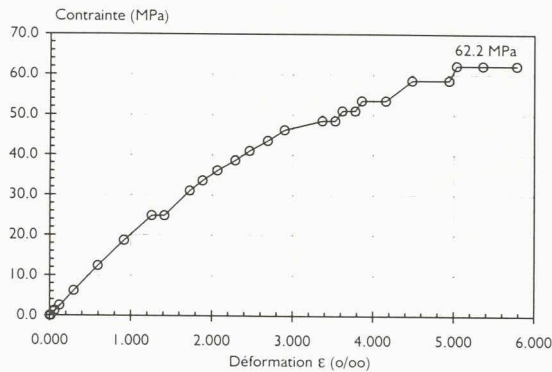
Fig. 7. - Essai d'absorptions en fonction du temps

- I. Courbe degré de saturation/durée d'absorption (fig. 7)
- II. Courbe compression/déformation avec fluage du mortier à l'âge de 90 jours (fig. 8)
- III. Courbe traction pure/déformation avec fluage du mortier à l'âge de 90 jours (fig. 9)
- IV. Courbe traction pure/défor-

- une absorption capillaire réduite, inférieure de 50 % du degré de saturation S ,
- une déformation élevée à la rupture par compression de 5,8‰,
- une déformation élevée à la rupture par traction pure de 0,33‰,
- une haute énergie de rupture à traction pure de 307 N/m.

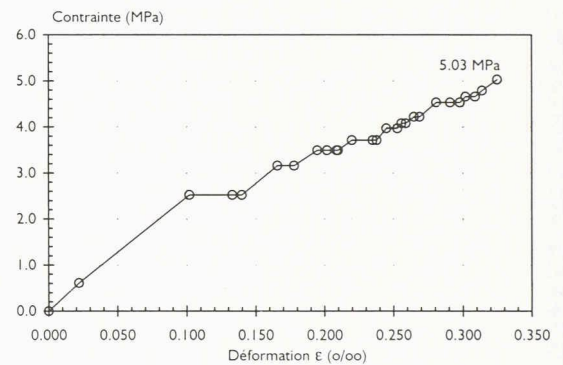
Fig. 8. - Essai de compression avec fluage (durée env. 8 heures)
