Lot d'ouvrage 1: les ponts

Par Rudolf Vögeli,
Hugo Moretti et
Manuel Schmid,
Effretikon

En tout, trois ouvrages seront abordés dans cet article: l'ouvrage 407 (pont sur la Reuss à Felli), l'ouvrage 409 (viaduc à flanc de coteau de Gurtellen) et l'ouvrage 412 (pont sur la Reuss à Wassen). Une courte introduction est consacrée à chacun d'eux.

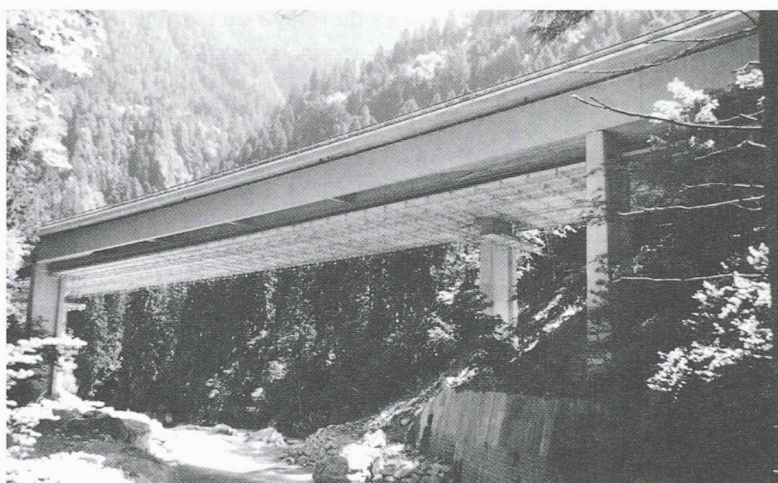
deux fois la Reuss avec une portée maximale de 90 m à une hauteur maximale de 40 m environ. Dans la partie sud, ils passent encore au dessus de la route cantonale (hauteur libre minimale de 5,40 m). Sur le flanc droit de la vallée, la culée Nord s'appuie sur une corniche rocheuse relativement abrupte, tandis que les culées Sud sont implantées de manière décalée, sur un sol rocheux également. Les piles septentrionales et médianes du pont reposent sur la rive gauche de la vallée et seule la paire de piles méridionale est située immédiatement à droite de la Reuss (fig. 1 et 2).

Fig. 1. – Partie sud du pont enjambant la Reuss

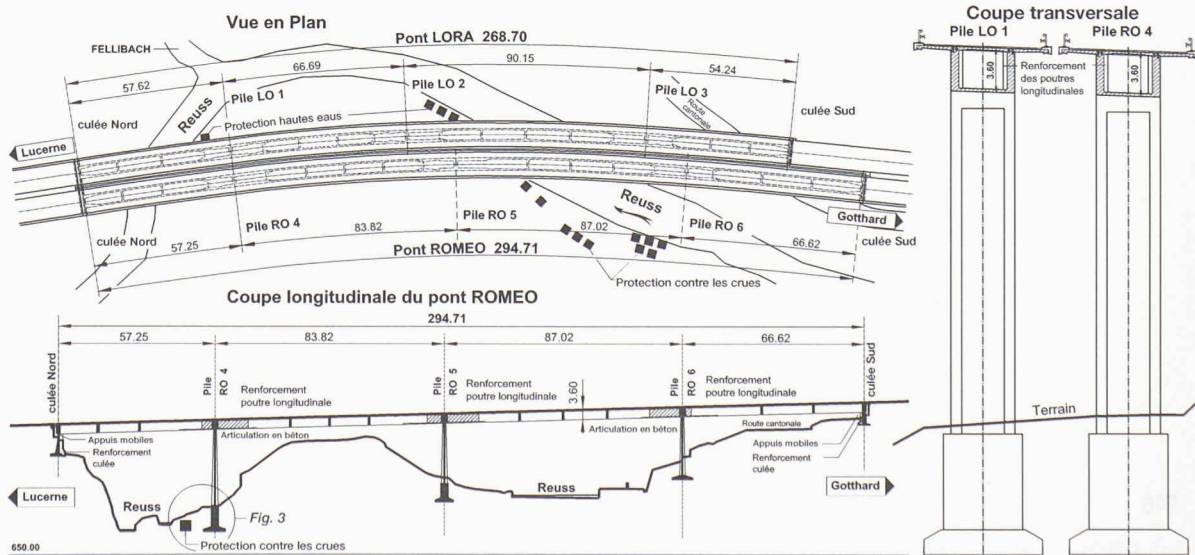
Fig. 2. – Plan général de l'ouvrage

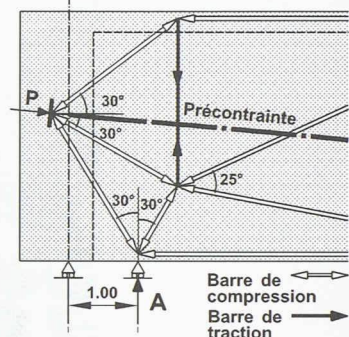
Situation après remise en état

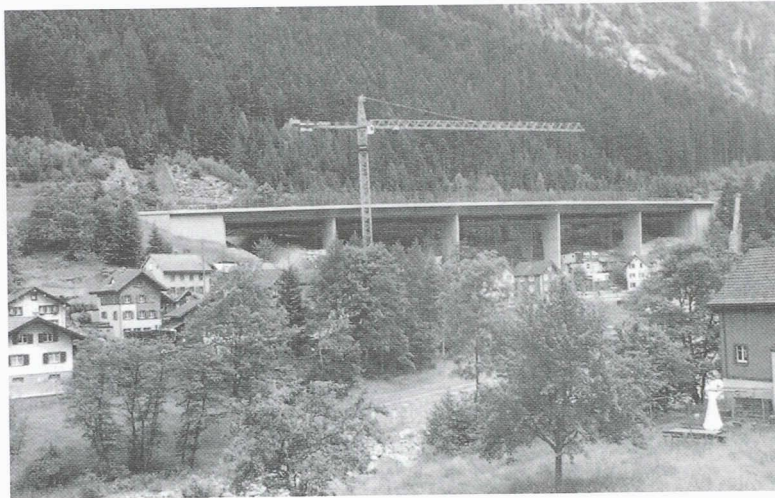
Fig. 13. - Vue générale du pont

Sur cet ouvrage, un défaut de conception est à l'origine de la lourde charge de sel accumulée sur les faces inférieures des consoles centrales. Des examens complémentaires et une évaluation des risques ont toutefois abouti à la conclusion qu'un enlèvement du béton chargé de chlorures n'était pas nécessaire.

Les ponts jumeaux (fig. 13) n'étaient séparés que par un joint longitudinal de 2 cm de large, qui n'était pas étanche et ce, probablement, depuis sa mise en service. De plus, des larmiers manquaient au milieu de la face inférieure des consoles (« LO: Lora » et « RO: Romeo »), de sorte que l'eau (salée) pénétrant au travers du joint longitudinal atteignait largement la face inférieure des dalles, entraînant une importante pénétration du béton par des chlorures (fig. 14 et 15).

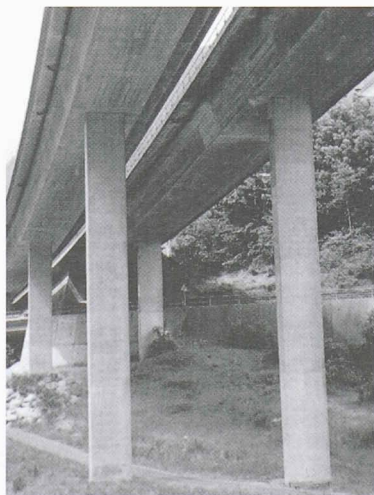
Fig. 17. – Vue des piles de la voie « Lora » (à gauche) et de la voie « Romeo » (à droite)

- De manière générale, un taux de chlorures très important a été relevé au niveau de l'armature de la face inférieure des consoles.
- En revanche, et grâce aux fenêtres de sondage, on n'a généralement pas constaté de corrosion sensible de l'armature.
- Avec une moyenne de 40 mm, le recouvrement de l'armature est très important.

Au vu de ce qui précède, il apparaît donc clairement qu'aucun phénomène notable de corrosion n'a eu lieu, car ce ne sont pas les hautes teneurs en chlorures, mais bien l'humidité qui s'est avérée déterminante. Les experts sont donc parvenus à la conclusion qu'on pouvait renoncer à l'enlèvement des parties chargées de chlorures sans risque sensible de corrosion, d'autant que la réalisation des nouvelles têtes de console assureraient désormais le maintien au sec du béton. De plus, l'importance statique de l'armature inférieure des consoles est quoi qu'il en soit secondaire.

- élimination des défauts locaux présentant des risques, p. ex. des petits tuyaux d'évacuation d'eau du revêtement ;
- reprofilage des traces de marteau piqueur et des fenêtres de visite, complété par un masticage fin et un scellement local ;
- scellement complet (sans masticage) des surfaces restantes.
