Knud Sunier, Département des ponts et
chaussées, Fribourg
Alain Rime, bureau Benoît Stempfél Ingénieurs
Conseils SA, Fribourg
Alain Repond, entreprise A. Repond SA,
Charmey
Eugen Brühwiler, professeur, MCS, EPFL

Travaux de transformation et d'assainissement du pont sur le Javroz (1998-2000)

(GÉNIE CIVIL)

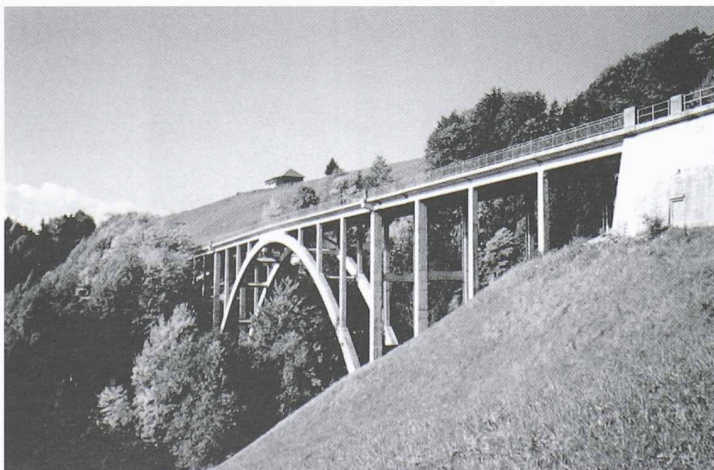
Fig. 1: Le pont sur le Javroz avant les travaux

Construit en 1950, pour remplacer un pont arc en acier riveté, datant de 1881, et réalisé en béton armé, il est, comme son prédécesseur, formé d'un double arc entretoisé (fig. 1). Son tablier est supporté par treize paires de piles qui prennent appui, pour huit d'entre elles sur l'arc, tandis que les cinq autres sont implantées dans le terrain sur chacune des rives. Le tablier est constitué d'une dalle avec quatre longerons, entretoisés au droit des paires de piles et à mi-portée entre celles-ci. Dans sa conception d'origine, les bords étaient formés de petites consoles supportant les trottoirs-caniveaux.
