**Zeitschrift:** Tracés : bulletin technique de la Suisse romande  
**Band:** 129 (2003)  
**Heft:** 21: Pont neuf

**Artikel:** Remise en état du pont Bessières à Lausanne  
**Autor:** Brühwiler, Eugen / Guex, Pascal  
**DOI:** <https://doi.org/10.5169/seals-99243>

# Remise en état du pont Bessières à Lausanne

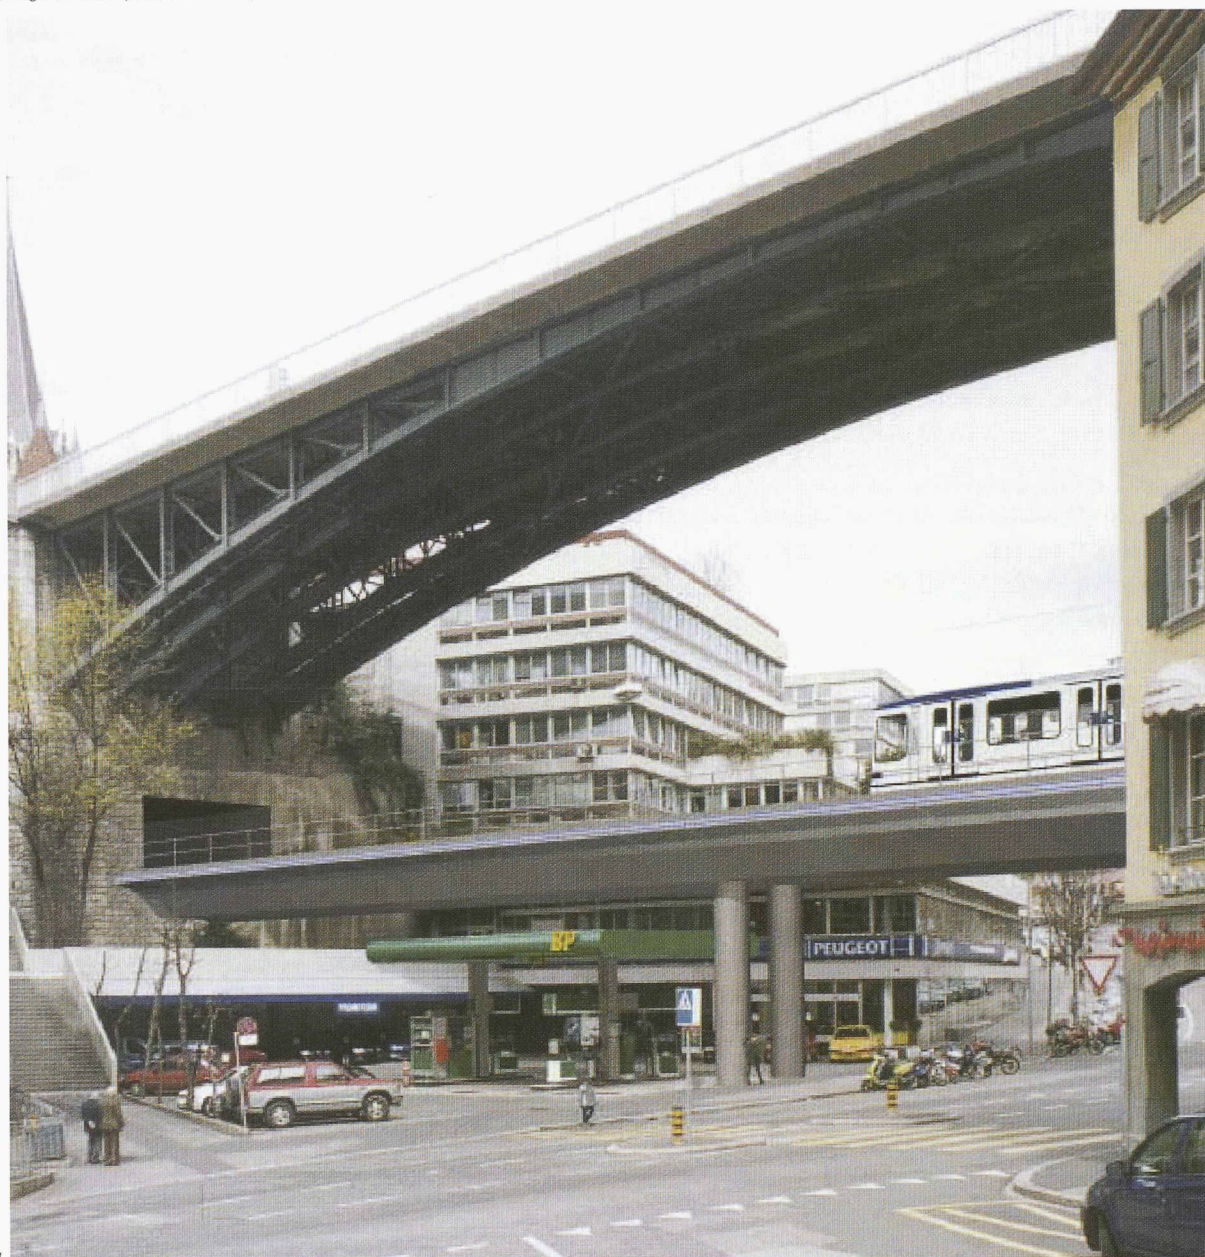
Fig. 14 : Photomontage du futur pont St-Martin pour le métro M2 (Document TL)

Le projet se base sur l'idée que le pont doit être simple, horizontal et se démarquer du pont Bessières. De par sa position basse, il s'apparente plus à un pont routier qu'à un ouvrage de franchissement de vallée (fig. 14).
