Zwanzig Jahre Kabelfehlerstatistik [Fortsetzung und Schluss] = Vingt ans de statistique des défauts de câbles [suite et fin]

Autor(en): **Gertsch, R. / Koelliker, H.**

Zeitschrift: **Technische Mitteilungen / Schweizerische Post-, Telefon- und Telegrafienbetriebe = Bulletin technique / Entreprise des postes, téléphones et télégraphes suisses = Bollettino tecnico / Azienda delle poste, dei telefoni e dei telegrafi svizzeri**

Band (Jahr): **28 (1950)**

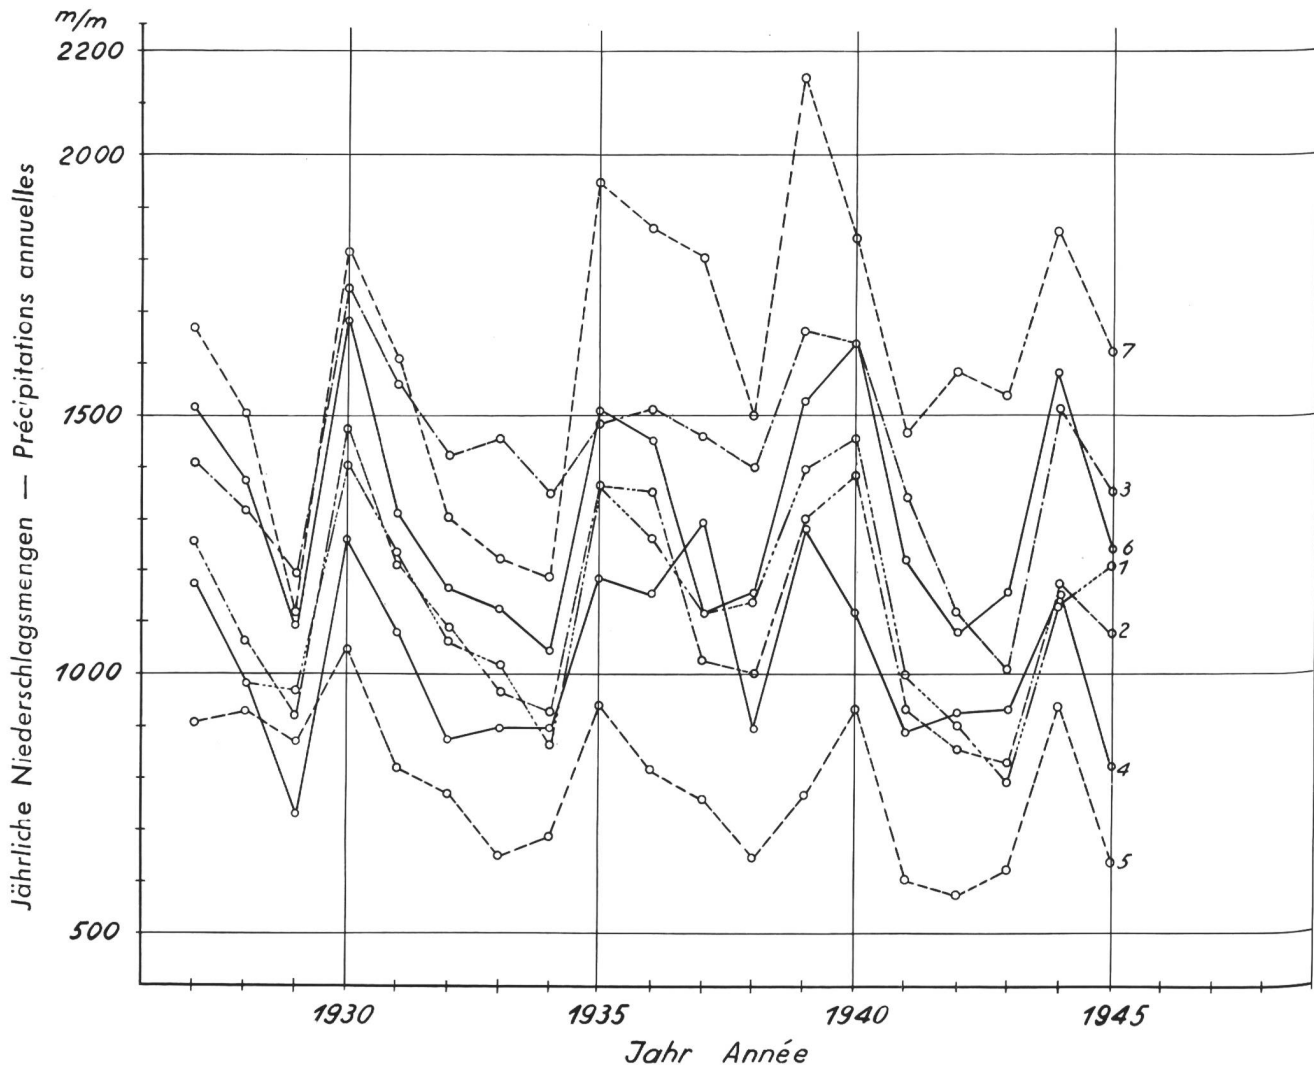
Da ohne Feuchtigkeit keine Korrosion auftritt, liegt die Vermutung nahe, dass allenfalls die Niederschlagsmenge für die Massierung der Korrosionsfehler in gewissen Landesgegenden ausschlaggebend sein könnte. Die Kurven der jährlichen Niederschlagsmengen (Fig. 25), aufgetragen für verschiedene Messstationen der besonders interessant erscheinenden Gebiete der Telephondirektionen St. Gallen, Zürich, Olten, Lausanne Sitten, Freiburg und Neuenburg lassen keinen Schluss in dieser Beziehung zu. Wohl sind die Niederschläge im Wallis kleiner als an den anderen Orten, dafür sind sie im Jura wesentlich

Fig. 25. Jährliche Niederschlagsmengen in mm

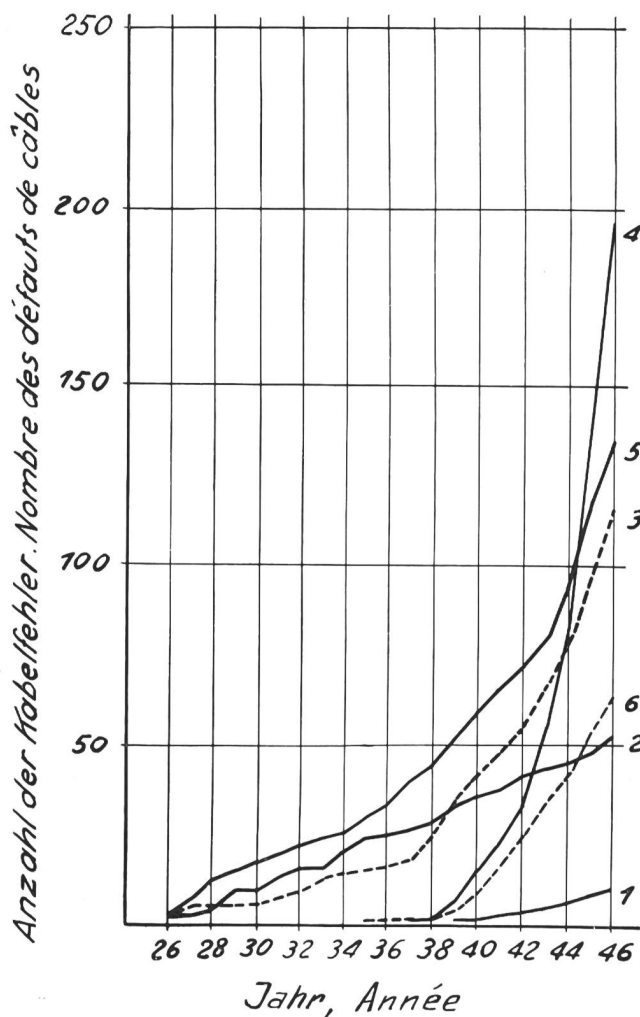
Fig. 26. Zahl der Fehler nach Korrosionsart
 Nombre des défauts dus aux différents genres de corrosion

Entsprechend den Ergebnissen der angestellten Untersuchungen haben wir die 802 Korrosionsschäden nach den früher erwähnten Korrosionsarten unterteilt. Die nachstehende Zusammenstellung sowie das Kurvenblatt Fig. 26 geben Aufschluss über die Ausscheidung und die jährliche Verteilung.

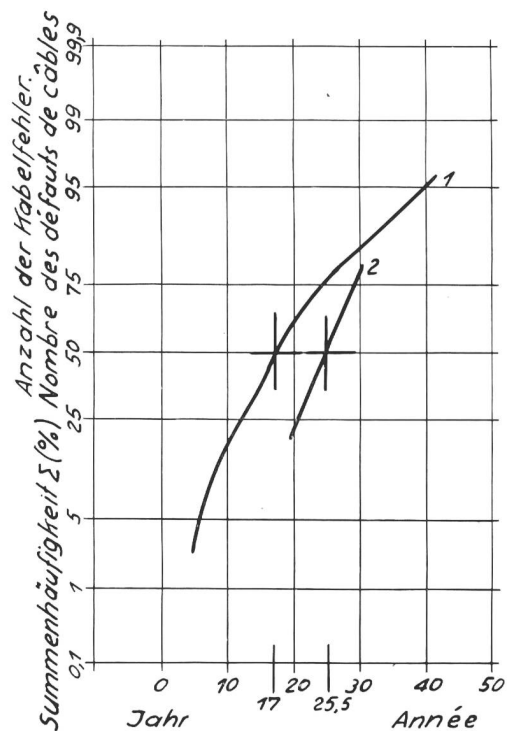
Fig. 27. Bodenkorrosion

respondant. Les figures 27 à 31 représentent quelques courbes de ce genre. On y voit le temps moyen, le temps minimum ou le temps maximum qu'il a fallu pour qu'une gaine de plomb soit percée par l'effet de la corrosion.

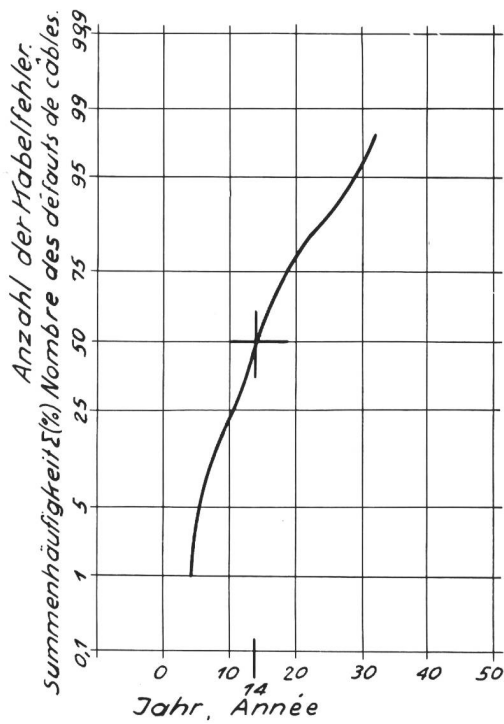
Fig. 28. Korrosion durch bodenfremde Stoffe
Corrosion par des matières étrangères au sol
Bleimanteldicke 2 mm
Épaisseur de la gaine de plomb 2 mm

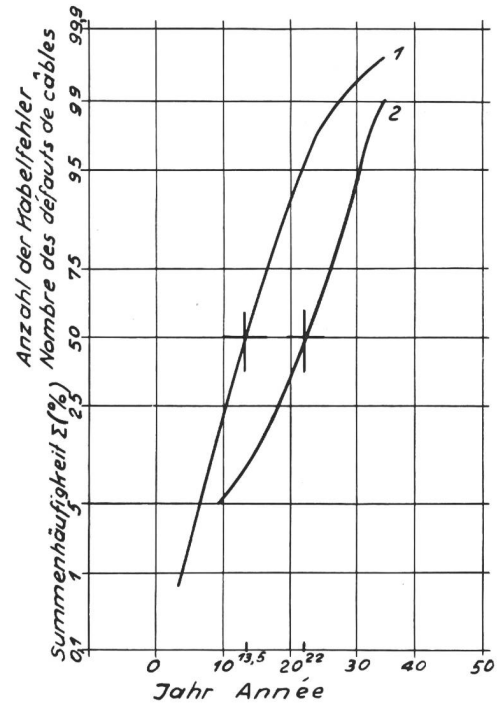
Fig. 29. Phenolkorrosion
Corrosion due au phénol
1 = Bleimanteldicke 2 mm
Épaisseur de la gaine de plomb 2 mm
2 = Bleimanteldicke 2,5...3 mm
Épaisseur de la gaine de plomb 2,5 à 3 mm

Am schnellsten führen die Phenolkorrosionen zum Durchbruch des Mantels. Interessant mag ferner erscheinen, dass die mittlere Lebensdauer der Kabelmäntel bei Angriffen durch Fremdstromelektrolysen grösser ist als bei Elektrolyse durch Elementbildung. Dies ist offenbar die Folge des im allgemeinen intermittierenden Stromflusses, unter Umständen auch mit umgekehrtem Vorzeichen bei den ersteren, während bei den letzteren der dauernde, gleichgerichtete Fluss eines verhältnismässig kleinen Stromes rascher zum Durchbruch führt.
