Betriebserfahrungen mit dem Koaxialkabel Zürich - Lugano = Esperienze d'esercizio con il cavo coassiale Zurigo - Lugano

Autor(en): **Ammann, W.**

Zeitschrift: **Technische Mitteilungen / Schweizerische Post-, Telefon- und
Telegraphenbetriebe = Bulletin technique / Entreprise des postes,
téléphones et télégraphes suisses = Bollettino tecnico / Azienda
delle poste, dei telefoni e dei telegrafi svizzeri**

Band (Jahr): **38 (1960)**

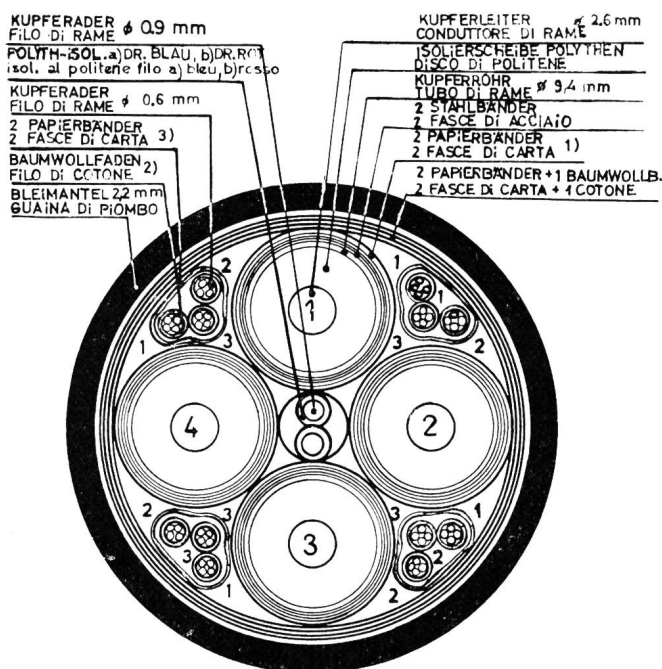
Fig. 1. Querschnitt durch das Koaxialkabel
Sezione del cavo coassiale

Koaxialkabel (*Fig. 1*): 4 Koaxialpaare,
12 Füllvierer,
1 Polyäthylenpaar,
kombinierte Anlage von Hochspannung und Hochfrequenz.
