Untersuchung der Feuerverzinkung an Kabelschutzseilen

Untersuchung der Feuerverzinkung an Kabelschutzeisen

Armin BRUNOLD, Bern

Zusammenfassung. Der Zinküberzug an Kabelschutzeisen musste vor allem wegen zu geringer Schichtdicke und schlechter Haftung immer wieder beanstandet werden. Ausmass und Ursache der festgestellten Mängel waren deshalb abzuklären. Die entsprechenden Erhebungen und Untersuchungen sind im vorliegenden Bericht beschrieben. Dabei zeigt es sich, dass die Fehler nicht auf die Verwendung ungeeigneter Rohmaterialien zurückzuführen sind, sondern hauptsächlich durch ungünstig gewählte Fabrikationsbedingungen verursacht werden.

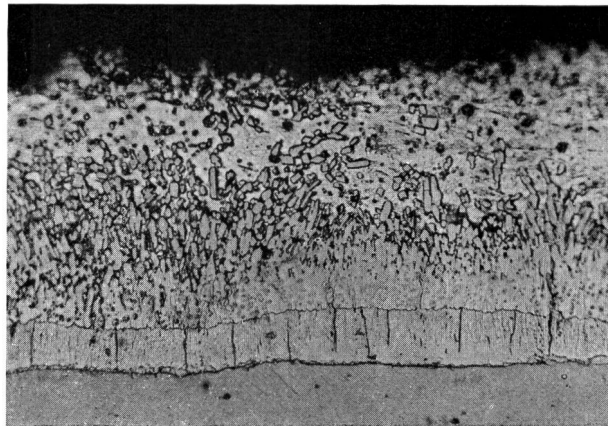
Fig. 16

Verzinkerei A, Kanaltyp Nr. 9, handgetaucht, 5...10 min, 455 °C: Gut ausgebildete Legierungsschicht von normaler Struktur. Die Legierungsschichten nehmen $\frac{1}{2}$... $\frac{2}{3}$ der Gesamtschichtdicke ein

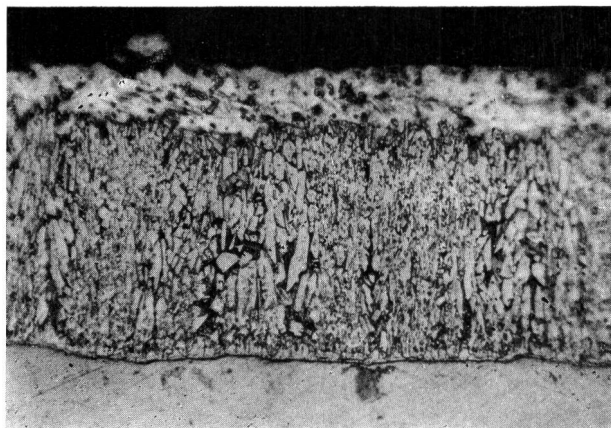
Fig. 41
Verzinkungsversuch wie Figur 40: Forming-Eisen (0,18% C + 0,12% Si). Struktur der zweiten Angriffsart

Lieferfirma eine Legierungsstruktur, wie sie dem Übergangsbereich von der ersten zur zweiten Angriffsart entspricht (Fig. 41). Die Analyse ergab für dieses Eisen Gehalte von 0,18% C und 0,12% Si. Die durchschnittliche Gesamtschichtdicke, gemessen an je 50 Kabelkanälen, betrug im ersten Fall 72 μm , im zweiten, bei dem sich die Eisenbegleiter Si und C strukturverändernd auswirkten, durchschnittlich 98 μm . Wie aus den Schliffaufnahmen einiger Verzinkungsschichten auf Eisen bekannter Silicium- und Kohlenstoffgehalte ersichtlich ist, hängt die Wirkung dieser Begleitelemente noch sehr stark von den Verzinkungsbedingungen ab. Beispielsweise ist auf einem Eisen mit 0,10% C und 0,22% Si das in der Verzinkerei B aufgebraute Überzugsgefüge (Fig. 23) durch die Begleitelemente nicht beeinflusst worden, wogegen der Querschnitt Figur 42 einen starken Begleitmetalleinfluss erkennen lässt, obwohl hier auf ein Eisen praktisch gleicher Zusammensetzung (0,20% Si, 0,12% C) verzinkt wurde. Diese Schicht wurde jedoch im Zinkbad der Firma C bei längerer Tauchzeit aufgebracht. Ähnlich verhält es sich mit den in Figur 19 und Figur 43 abgebildeten Zinkschichten. Beide sind auf Eisen gleicher Qualität entstanden (Fig. 19: 0,07% C, 0,29% Si; Fig. 43: 0,06% C, 0,29% Si). Während die Legierungsstruktur der von der Verzinkerei A aufgebrauten Schicht (Fig. 19) die Begleitmetalleinwirkung nur undeutlich zeigt, tritt beim Überzug der Firma D (Fig. 43) die Struktur des geradlinig mit der Zeit fortschreitenden Angriffs ausgesprochen stark in Erscheinung. Allem Anschein nach ist diese Schicht bei höheren Badtemperaturen entstanden.
