# Die Restaurierung der Burgruine Attinghausen in den Jahren 2011/12

## Bericht der Bauforschung

*Ulrike Bettina Margit Gollnik*

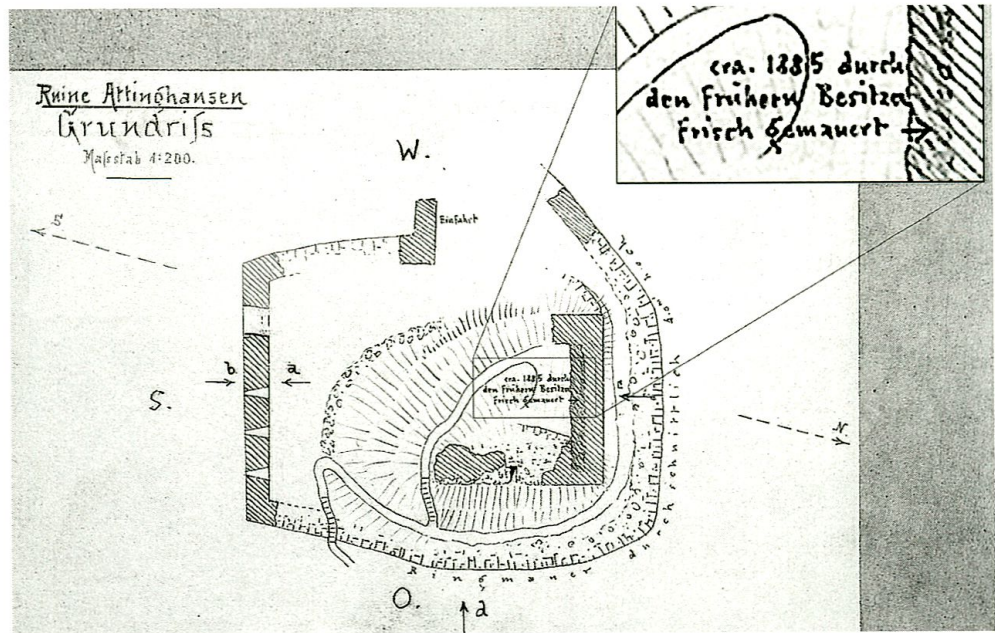
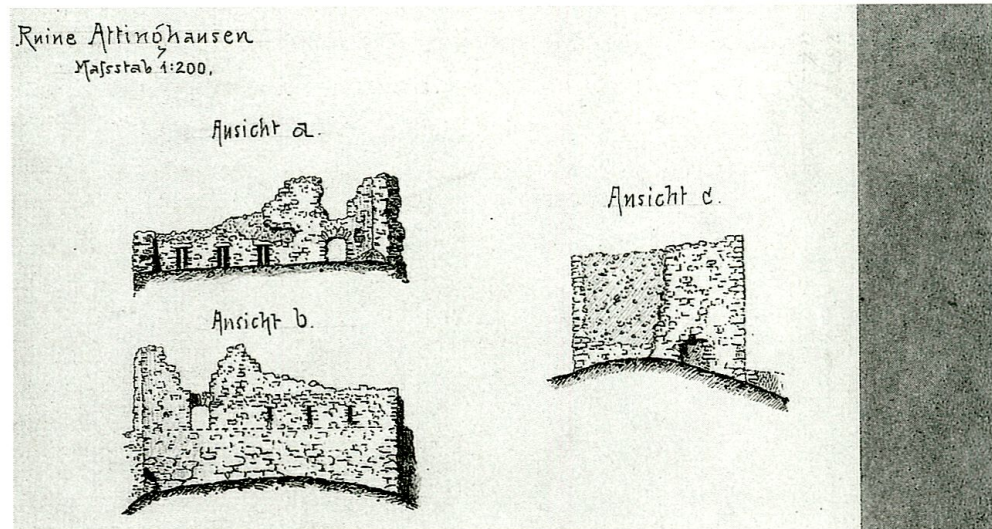
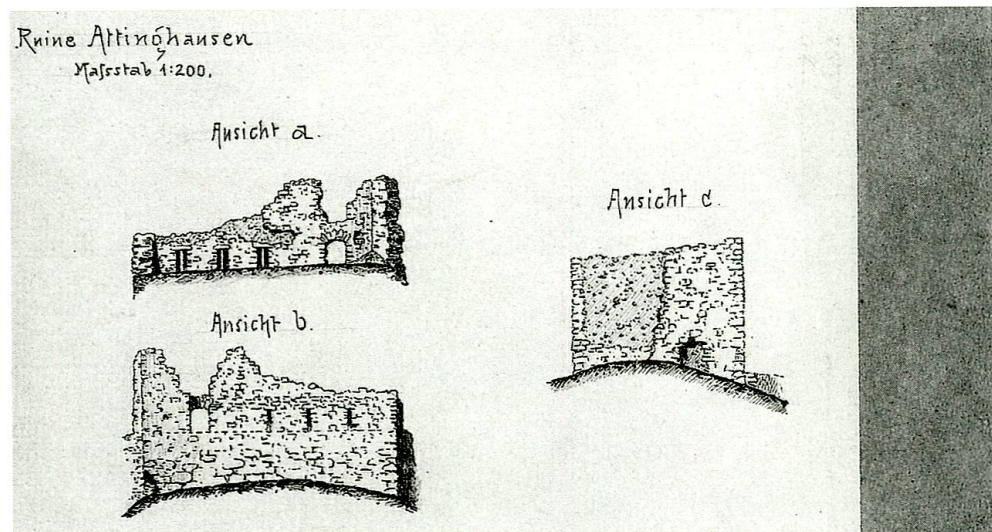
Abb. 2b

Schweizerischen Landesmuseum erworben wurde.<sup>5</sup> Gleichzeitig mit der Grabung dürfte die Aufmauerung der um 1880<sup>6</sup> eingestürzten Mauer M1 einhergehen, die laut einer handschriftlichen Eintragung auf dem Plan J. C. Kunklers (Abb. 2b) «ca. 1885 durch den früheren Besitzer frisch gemauert»<sup>7</sup> worden war. Zu dieser Kampagne gibt es keine Dokumentation.

Abb. 2:  
 Beilagen des Berichtes  
 von Architekt J. C.  
 Kunkler vom 13. Juli  
 1896, also vor der  
 Restaurierung der  
 Burgruine. Grundriss,  
 Ansicht der Mauern  
 8A, 8B und 1A sowie  
 der Gesamtanlage  
 gegen Südwesten im  
 Massstab 1:200 (EAD,  
 564).

diesem Plan hervor, dass der Verlauf der südlichen Ringmauer vermeintlich verändert worden war. Sie soll ehemals in einem spitzeren Winkel zur Mauer M8 verlaufen sein und wies im Westen eine «Einfahrt» auf – vermutlich der ehemalige Brückenzugang über den Ringgraben.<sup>13</sup> Die aktuellen Untersuchungsergebnisse zeigen, dass die Aufnahmen Kunklers nur zum Teil dem Vorzustand der Burgruine entsprechen.
