Zeitschrift: **Jahresberichte aus Augst und Kaiseraugst**

Band (Jahr): **14 (1993)**

Das römische Theater von Augst: Sanierungs- und Forschungsarbeiten 1992

Markus Horisberger und Ines Horisberger
(mit Beiträgen von Alex R. Furger und Philippe Rentzel)

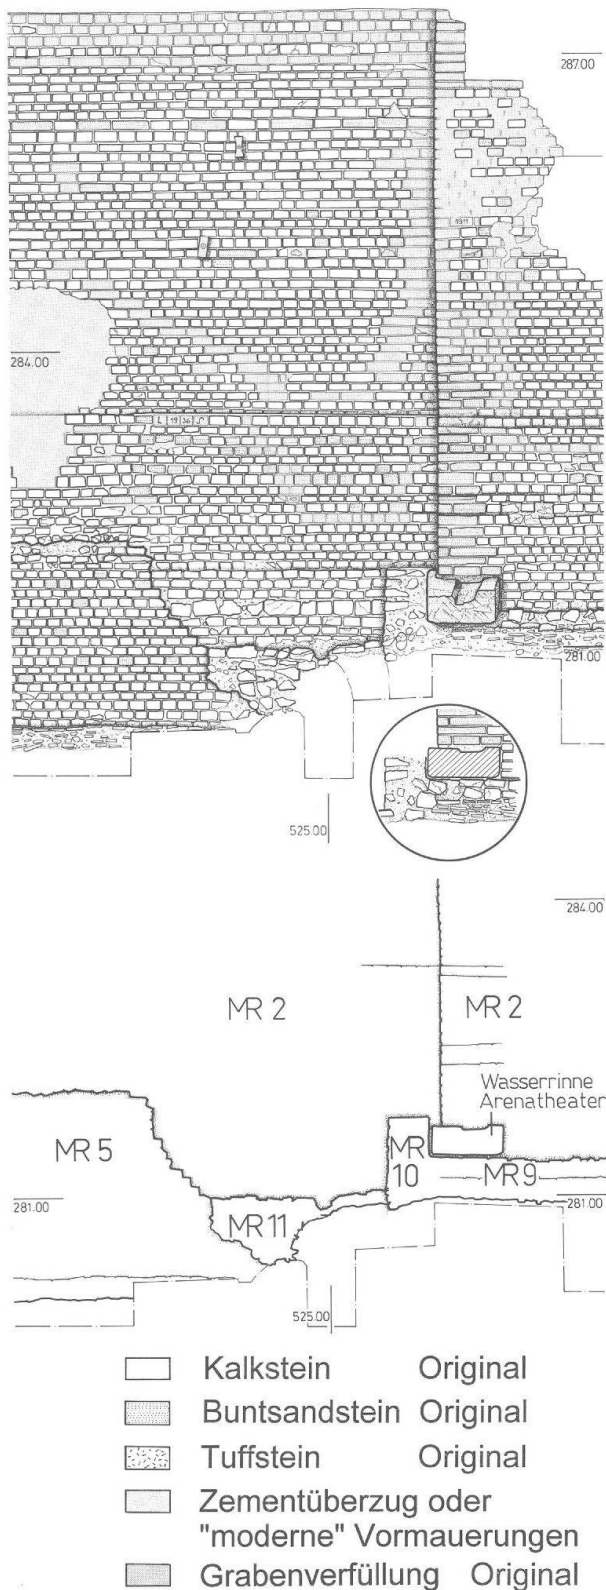
Abb. 8 Augst, Theatersanierung (Grabung 1992.55), Drittes Theater. Steingerechte Ansicht der Westfront von Mauer 2. Grau gerastert sind moderne Ergänzungen der 1. Hälfte des 20. Jahrhunderts. Man beachte den aus der Mauer hervortretenden Rinnstein der Arena des Zweiten Theaters (Abb. 13–14). Mauernummern: s. Schema unten. M. 1:75.

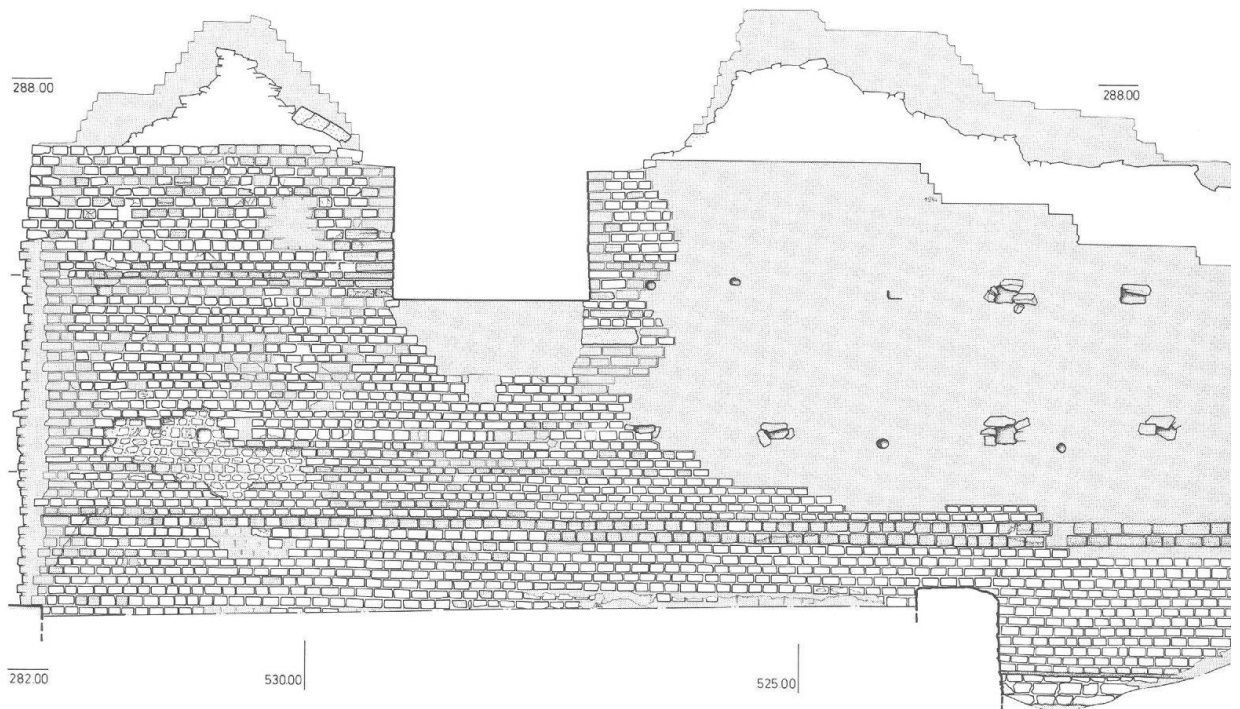
Abb. 9 (Doppelseite oben) Augst, Theatersanierung (Grabung 1992.55), Drittes Theater. Steingerechte Ansicht der Westfront von Mauer 1. Grau gerastert sind moderne Ergänzungen der 1. Hälfte des 20. Jahrhunderts. Man beachte die Fensteröffnung mit verschiedenen Spuren einer Überwölbung (Abb. 30 bzw. 32). M. 1:75.

Beim Entfernen der losgelösten, modernen Vor- mauerungen an der Westseite von Mauer 1 fanden sich im Mauerkerne in regelmässigen Abständen Negati- ve der römischen *Gerüstbalken* (vgl. Abb. 9). Nur in einem Fall waren auch noch Holzreste bzw. deren versinterte Negative erhalten. Es handelte sich um

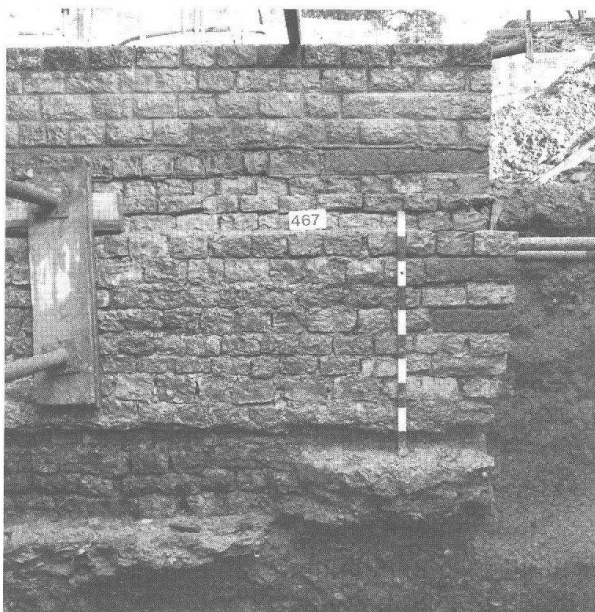
Ein Fundamentrest MR 9 der Bühnenmauer des Ersten Theaters hat sich unter den untersten Steinreihen von Mauer 2 des Dritten Theaters erhalten (Abb. 10): Ein erster Kulturhorizont läuft gegen das bis auf maximal vier aufgehende Lagen erhaltene Quadermauerwerk von Mauer 9 (Abb. 12); diese Schichten werden von der Baugrube von Mauer 2 (östliche Aditusmauer des Dritten, szenischen Theaters) durchschlagen.

Abb. 12 Augst, Theatersanierung (Grabung 1992.55), Drittes Theater. Südlicher Abschluss der inneren Bühnenmauer 2 gegen die Orchestra (rechts anschliessend). Man beachte die untersten Fundamentlagen (Mauer 9), auf welche beim Bau des Dritten Theaters die Mauer 2 zu stehen kam (zur Lage s. Abb. 4). M. ca. 1:30.

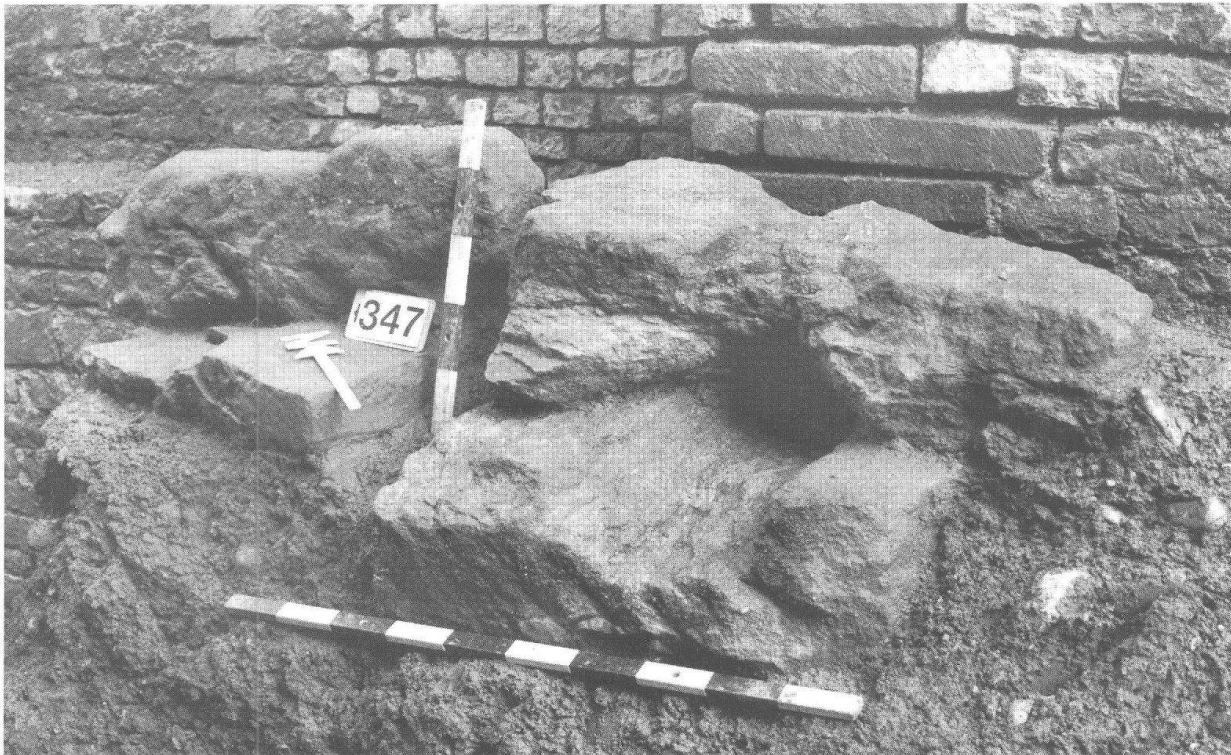
Abb. 13 Augst, Theatersanierung (Grabung 1992.55), Zweites (Arena-)Theater. Arenator unter dem nördlichen Aditus, Detail der Konstruktionsquader am Fusse von Mauer 2: rechts unten Rinnstein, darauf Rest einer Abdeckplatte in situ, links anschließend ein Fragment der Arenator-Schwelle (mit deutlichem Absatz), darunter (beim Nordpfeil) Fundamentquader (vgl. Profil 29/37/31, Abb. 11).

Unter der östlichen Aditusmauer 2 konnte nun ein zweiter, gleichartiger Sandsteinquader freigelegt werden (Abb. 13 und 14). Die innen entlang der ganzen Arenamauer laufende Wasserinne war offenbar zusätzlich mit einer Sandsteinplatte abgedeckt (Abb. 13). Dies erklärt auch die an anderen Stellen der Arenamauer unsauber über die innere Mauerflucht vorstehenden zwei Steinreihen: Der Deckstein der Wasserrinne fehlt hier. Das Bodenniveau der Arena ist demnach mindestens 23 cm höher als bisher angenommen, nämlich *auf* dem Rinnen-Deckstein bei 281.91 m ü.M., zu vermuten.

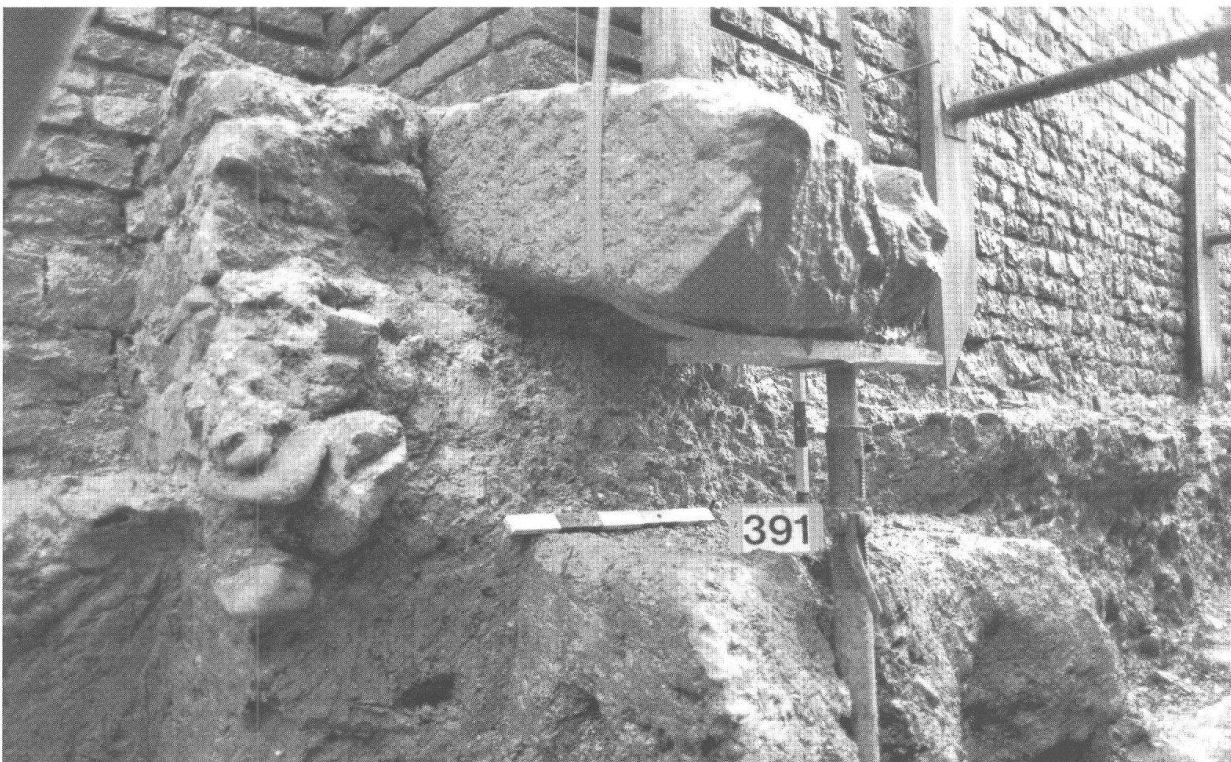
Abb. 14 Augst, Theatersanierung (Grabung 1992.55), Erstes bis Drittes Theater. Arenator mit Rinnstein des Zweiten Theaters (Abb. 13: rechts unten) in der Einziehung der jüngeren nördlichen Aditus des Dritten Theaters (Mauer 2). Man beachte beim Rinnstein die Mauern 10 (links, quer zur Fotoebene) und 9 (rechts aussen, unter Mauer 2); alle sind dem Ersten Theaterbau zuzuordnen und scheinen aufgrund der Mörtelanalyse (unten mit Abb. 38–40) aus einem Guss zu bestehen.

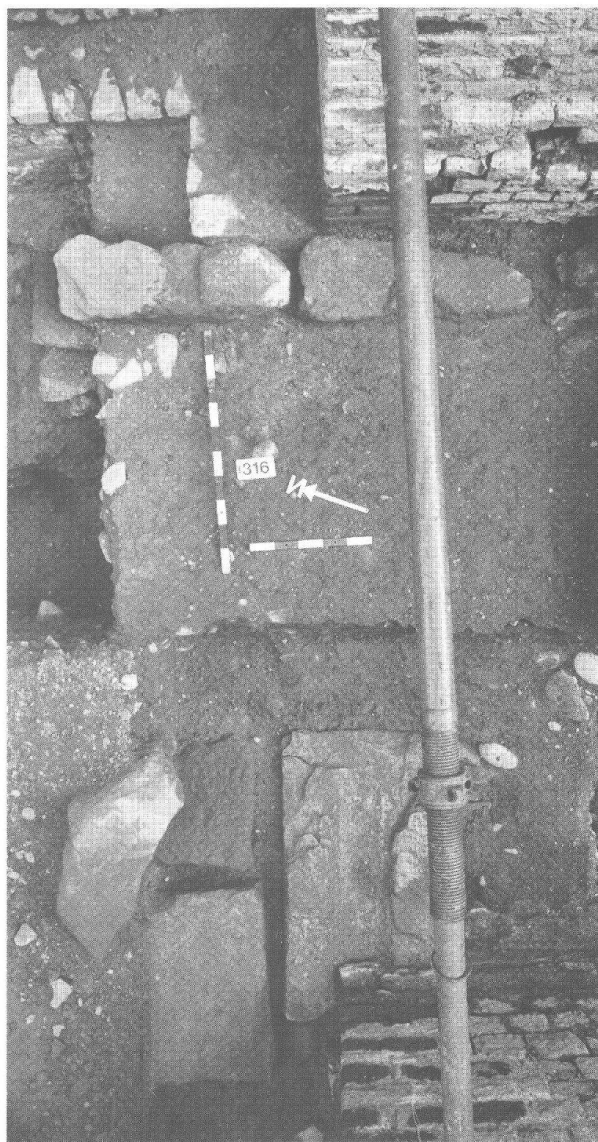
Abb. 15 Augst, Theatersanierung (Grabung 1992.55), Zweites und Drittes Theater. Blick von oben auf den Befund beim Arenator (Zweites Theater) unter dem nördlichen Aditus des Dritten Theaters (zur Lage s. Abb. 4). Unten Mauer 1, oben Mauer 2. Der Rinnstein oben vor Mauer 2 ist noch nicht freigelegt (vgl. Abb. 13). In der Bildmitte verläuft quer der grosse Graben; hier fehlen die Rinn-, Fundament- und Schwellsteine; ein Schwellstein ist nachträglich in die Grabenfüllung abgesackt. (Links: Profil 29/37/31, Abb. 11). M. ca. 1:30.

Nördlich der Rinnsteine, d.h. ausserhalb der Arena, waren zwei Substruktionen in Resten erhalten: im Nordosten fanden sich die kärglichen Reste wohl einer Türkonstruktion (Abb. 15, oben), und im Nordwesten vier zur Eingangskonstruktion gehörende Sandsteinplatten (Abb. 15, unten und 16). Die Oberflächen dieser Platten wiesen keine Abnutzungsspuren einer Begehung auf; sie müssen demzufolge mit mindestens einer weiteren Steinlage oder -schicht bedeckt gewesen sein, was hier im Bereich des nördlichen Arena-Einganges und rund 24 cm unter dem Niveau der Rinnen-Abdeckung (Abb. 13) nicht verwundert. Die zwei südlichsten Sandsteinplatten ruhten auf einer rund 40 cm dicken Fundation aus schräg, in reichlich Mörtel, gestellten Kalksteinplatten (Abb. 4, MR 12 und 17). Wir haben damit die Fundamentkonstruktion der Arenamauer im Bereich des nördlichen Einganges erfasst (vgl. Abb. 5, schwarz eingetragen).

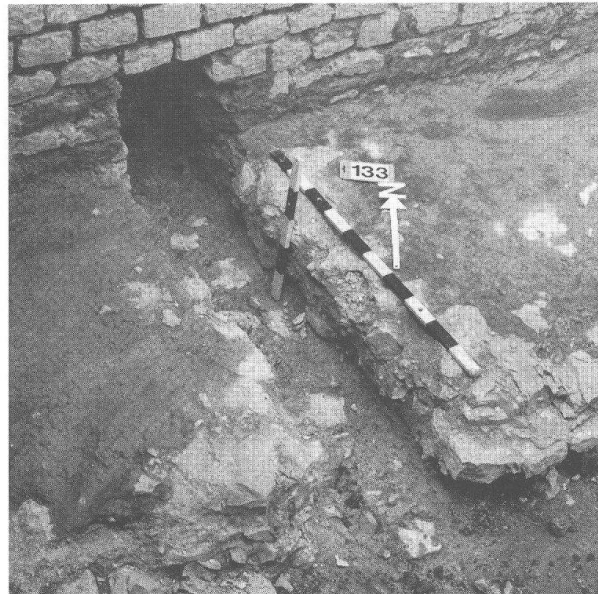
Abb. 18 Augst, Theatersanierung (Grabung 1992.55). Sondiergräbchen in Mauer 7 (Abb. 5, links) zur Abklärung allfälliger Fugen innerhalb des Mauerklotzes 3/6/7. Es zeigte sich, dass die Fläche im Vordergrund einen Abbruchhorizont darstellt, auf den später die Mauer 6 gestellt wurde (Abb. 4). Diese Abbruchfläche wies stellenweise mit auffallend vielem Sandsteinstaub vermischten Mörtel auf. Es ist anzunehmen, dass darauf Sandstein-Bodenplatten oder -schwelle des Zweiten (Arena-)Theaters lagen.

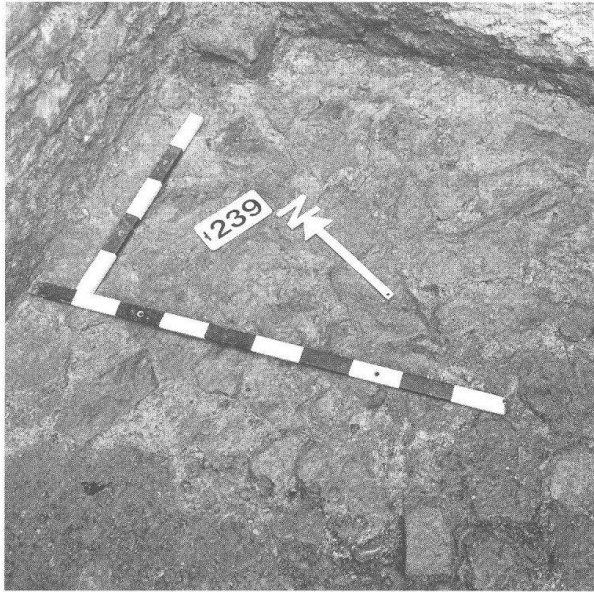
Abb. 19 Augst, Theatersanierung (Grabung 1992.55). Fundamentbereich im Winkel der Mauern 2 (rechts oben) und 3 (links): Die dünnen untersten Fundamentlagen, wie im Augster Theater üblich mit Plättchen aus «Stinkkalk» ausgeführt, sind hier auffallenderweise weit vor die Mauerfluchten vorgezogen (vgl. Abb. 4). Diese Massnahme drängte sich wohl zur Stabilisierung der beim Mauerbau offenen Grabensohle auf. Am linken oberen Bildrand ist ein kleiner roter Sandsteinquader sichtbar, der im Mörtelverband mit der Fundamentplatte sitzt und vielleicht den Mauern die Fluchten des aufgehenden Mauerwerks anzeigen sollte.

Im östlichen Teil sind die beiden Mauern 5 und 7 auf eine grosse Fundamentplatte, bestehend aus mehreren Lagen Stinkkalk in einem feinkörnigen Mörtel, abgestellt (Abb. 19)²⁰. In der Mauerecke finden wir auf der Oberkante dieser Fundamentplatte einen kleinen, etwa quadratischen *Sandstein* (Abb. 19, oben). Er ist im Mörtelverband mit der Fundamentplatte, wird aber von den beiden Mauern nicht mitgefasst. Umfasste die Fundamentplatte vielleicht einen Teil der ursprünglichen, breiter als nötig ausgehobenen Baugrube, und haben die damaligen Architekten so ihre Angaben für die Handwerker fixiert?

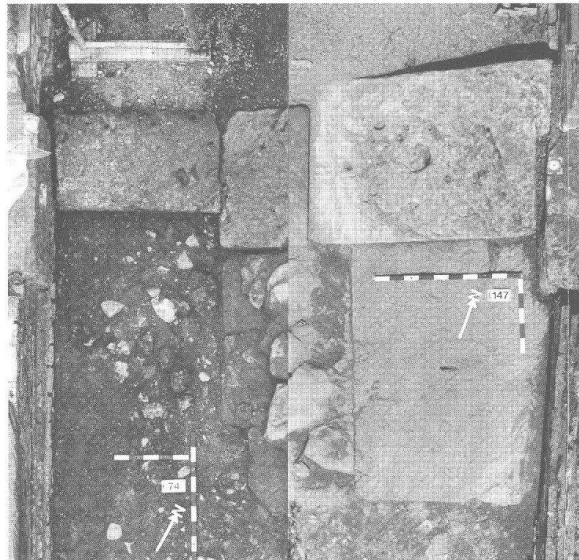
Die ebenfalls zum Dritten Theater gehörende Sandsteinschwelle im Bereich des inneren Türeinganges (Abb. 21) war durch eine Senkung der darunterlie- genden Grabenverfüllung abgesackt. Auch hier konn- ten noch weitere Reste eines sich gegen Süden erwei- ternden Plattenbelages nachgewiesen werden. Von den Sandsteinquadern der Türleibung in den Mauern 1 und 2 sind hingegen nur noch die Raubgruben anzu- treffen (Abb. 4, bei Kote 283,87).

Abb. 21 Augst, Theatersanierung (Grabung 1992.55), Drittes Theater. Aufsicht auf die Sandsteinplatten-Pflasterung im nördlichen Aditus. Unten Mauer 1, oben Mauer 2 (Fotomontage; rechts Profil 5/16, Abb. 10; zur Lage s. Abb. 4). M. ca. 1:50.

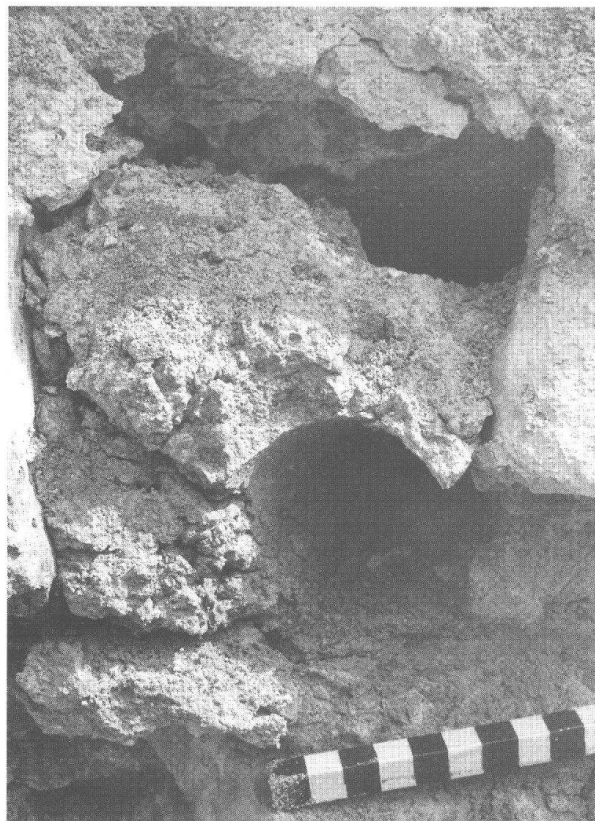
Abb. 22 Augst, Theatersanierung (Grabung 1992.55), Drittes Theater. Detail aus dem Kern von Mauer 1 (Westseite) mit «zwei- phasigem» Balkenloch: ein grosses Balken- loch von quadratischem Querschnitt (ca. 12×12 cm) wurde noch in römischer Zeit mit einem kleinen Rundholz (5 cm Durch- messer) und Mörtel gefüllt.

Holz der Weisstanne, *abies alba*²¹. Der Höhenabstand zwischen den Balkenreihen dürfte etwa 1,40 m betragen haben. Andeutungsweise lässt sich auch ein regelmässiger Wechsel zwischen Rundhölzern und Vierkantbalken erkennen. In einem Fall zeigte sich gar, dass ein Balkenloch vermörtelt und der Balken (später?) durch ein Rundholz ersetzt worden war (Abb. 22). Trotz des schlechten Erhaltungszustandes des Mauermörtels liess sich immer wieder feststellen, dass die Gerüstlöcher bereits in römischer Zeit durch vorgeblendete Handquader verschlossen wurden. Die Balkenlöcher waren also in römischer Zeit *nicht sichtbar*.

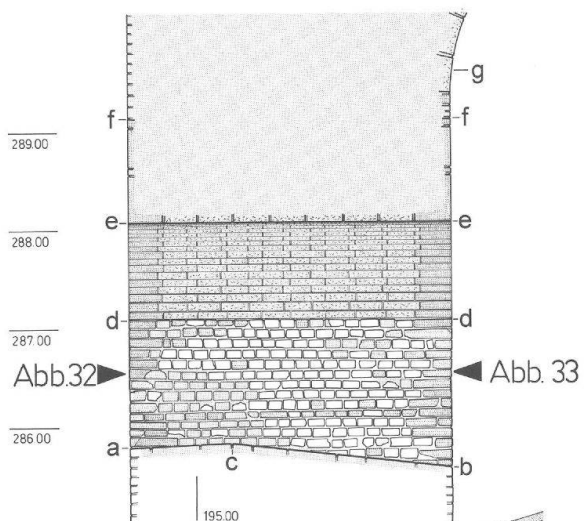
Abb. 31

Abb. 31–33 Augst, Theatersanierung (Grabung 1992.55), Drittes Theater. Rekonstruktion des Fensters in der Bühnenmauer 1. M. 1:75.

Höhenknoten des Fensters in Mauer 1 (Abb. 31-33)	
Simshöhe West (Abb. 31: a)	285,79 m ü.M.
Simshöhe Ost (Abb. 31: b)	285,60 m ü.M.
Höchste Simshöhe (Abb. 31: c)	285,84 m ü.M.
Kämpferlinie (Gewölbeansatz; Abb. 31-33: d)	287,10 m ü.M.
Lichte Scheitelhöhe (Abb. 31-33: e)	288,08 m ü.M.
Scheitelhöhe aussen (Abb. 31-33: f)	289,12 m ü.M.
Gewölbeansatz der Wölbung über MR 1-2, minimale Höhe über der Fensterachse (Abb. 31; 33: g)	289,36 m ü.M.
Dicke der Mauer (Abb. 31)	3,30 m

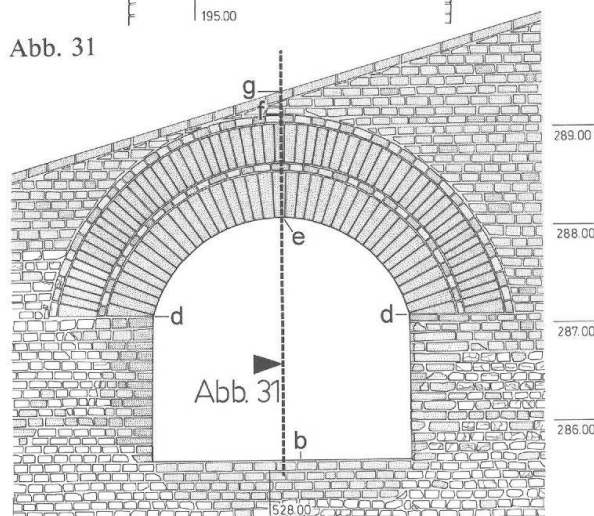
Abb. 33

Ansicht Ost (Abb. 33)	
Lichte Weite in Simshöhe	2,62 m
Lichte Weite in Kämpferhöhe	2,54 m
Mittelpunkt des Stichbogens (36 cm unter der Kämpferlinie)	286,74 m ü.M.
Lichter Radius	1,34 m
Bogenlänge innen	3,50 m
Keilsteine des 1. Bogens (Breite 8/11 cm, Tiefe 25/35 cm, Höhe 46 cm)	39 Stk.
Tangentialsteine innere Reihe (Breite 10-20 cm, Tiefe 20-30 cm, Höhe 8 cm)	ca. 25 Stk.
Keilsteine des 2. Bogens (Breite 8,4/11 cm, Tiefe 20/30 cm, Höhe 40 cm)	59 Stk.
Tangentialsteine äussere Reihe (Breite 10-20 cm, Tiefe 20-30 cm, Höhe 8 cm)	ca. 35 Stk.

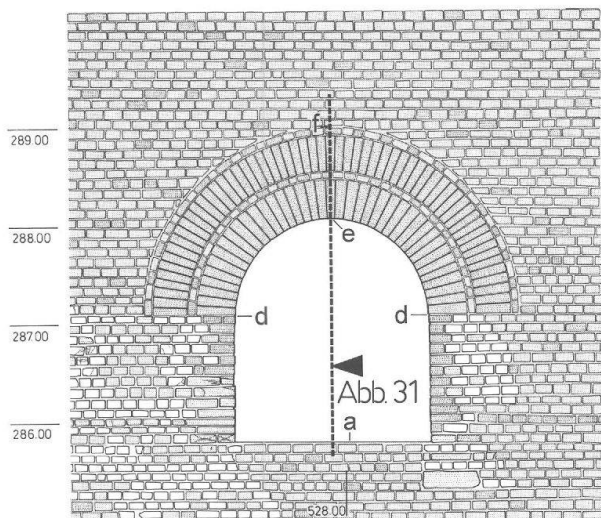
Abb. 32

Ansicht West (Abb. 32)	
Lichte Weite in Simshöhe	2,00 m
Lichte Weite in Kämpferhöhe	1,97 m
Mittelpunkt des Kreisbogens (gleiche Höhe wie die Kämpferlinie)	287,10 m ü.M.
Lichter Radius	0,98 m
Bogenlänge innen (0,98 m x 3,14)	3,08 m
Keilsteine des 1. Bogens (Breite 6,8/10 cm, Tiefe 25/35 cm, Höhe 41 cm)	39 Stk.
Tangentialsteine innere Reihe (Breite 10-20 cm, Tiefe 20-30 cm, Höhe 7 cm)	ca. 21 Stk.
Keilsteine des 2. Bogens (Breite 6,8/8,5 cm, Tiefe 20/25 cm, Höhe 35 cm)	59 Stk.
Tangentialsteine äussere Reihe (Breite 10-20 cm, Tiefe 20-30 cm, Höhe 7 cm)	ca. 45 Stk.

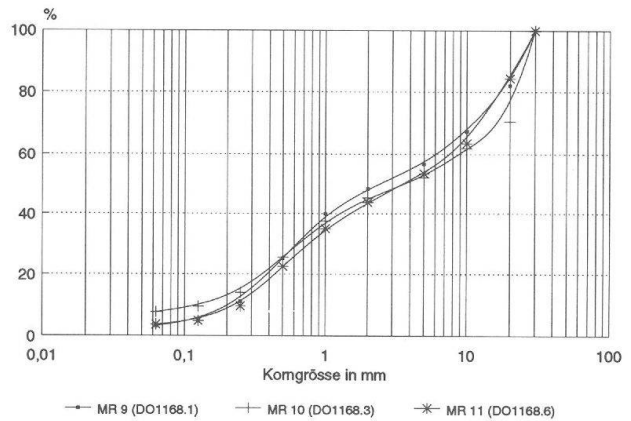
Bei den sechs untersuchten Proben handelt es sich durchwegs um helle, gelblichbraune⁴⁸, sehr sandige Mauermörtel mit auffallend wenig Bindemittel. Der Zuschlag besteht aus einem reinen Kalksand (Fraktion 0,3–1 mm) sowie einem Feinkies (Fraktion 1–3 cm), der ebenfalls aus gut gerundeten Kalkkomponenten besteht. In ihrer Korngrössenzusammensetzung (Abb. 38) weisen die einzelnen Proben nur leichte Unterschiede im Kiesgehalt auf, ansonsten verlaufen die Granulometrie Kurven nahezu identisch⁴⁹.

Abb. 38 Augst, Theatersanierung (Grabung 1992.55), Erstes Theater, Probeserie I. Kornsummenkurven der Mörtelanalysen aus den Mauern 9–11 (Abb. 14). Die nahezu parallel verlaufenden Kurven belegen deutlich die granulometrische Verwandtschaft der drei untersuchten Mörtel.

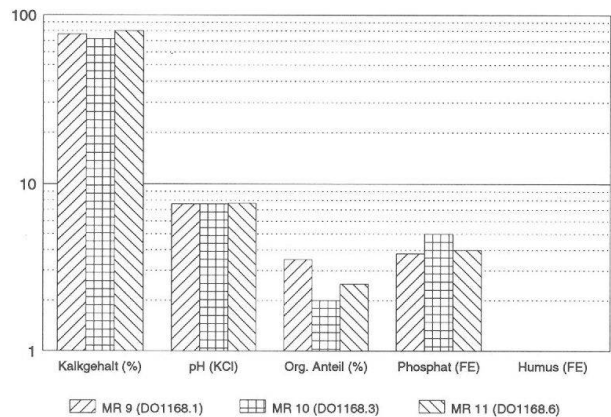
Auch ihre chemischen Parameter (Abb. 39) weichen nur geringfügig voneinander ab: die Kalkgehalte liegen zwischen 71,5% und 80%, der pH ist im basischen Bereich bei 7,6–7,7, die Werte des organischen Anteils schwanken zwischen 2% und 3,5%. Nur sehr leicht erhöht erscheint der Phosphatwert in Mauer 10 (5,0 FE [Farbeinheiten]), was auf die in beiden Anschliffen beobachtete Beteiligung von Knochenfragmenten zurückzuführen sein dürfte.

Abb. 39 Augst, Theatersanierung (Grabung 1992.55), Erstes Theater, Probeserie I. Chemische Analysen der Mörtel der Mauern 9–11 (Abb. 14). Beachtlich ist die allgemein sehr ähnliche chemische Zusammensetzung der Mörtel, geringe Unterschiede bestehen nur im Kalkgehalt, im organischen Anteil und im Phosphatwert.

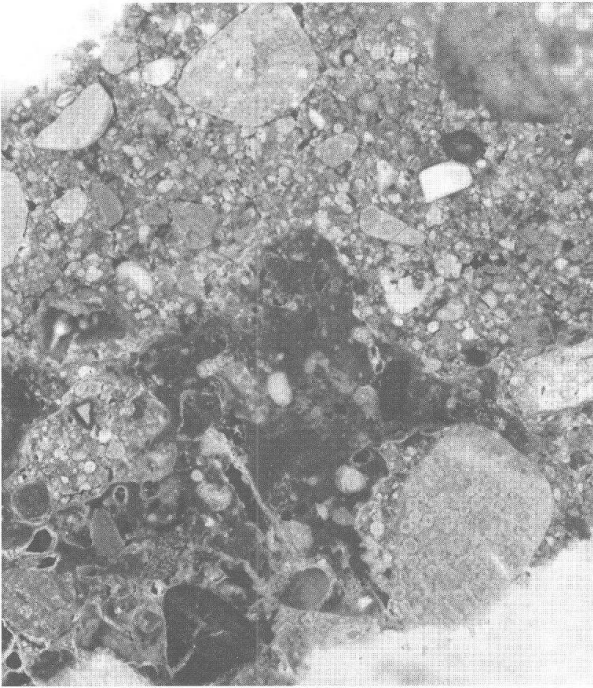
graue schlierenförmige Partien erkennen, die den Mörtel unregelmässig durchziehen (Abb. 40). Diese Erscheinungen könnten auf sekundäre Infiltrationen von organischen Resten – möglicherweise entstanden während der tiefgründigen Verwitterung der Mauer – oder aber auf rezente Verschmutzungen zurückzuführen sein⁵⁰. Um diese Fragen definitiv abklären zu

Abb. 40 Augst, Theatersanierung (Grabung 1992.55), Erstes Theater, Probeserie I. Ansicht eines polierten Anschliffes einer Mörtelprobe aus Mauer 10. Deutlich erkennbar ist das sehr sandige, nahezu bindemittelfreie Gefüge sowie die durch Infiltrationen verursachten grauen Schlieren.

können, ist vorgesehen, Dünnschliffe herzustellen⁵¹. Zusammenfassend kann festgehalten werden, dass sich die untersuchten Mörtelreste der drei Mauerabschnitte nicht voneinander unterscheiden lassen und davon ausgegangen werden kann, dass es sich um denselben, stark verwitterten und an Bindemittel verarmten Mörteltyp handelt.

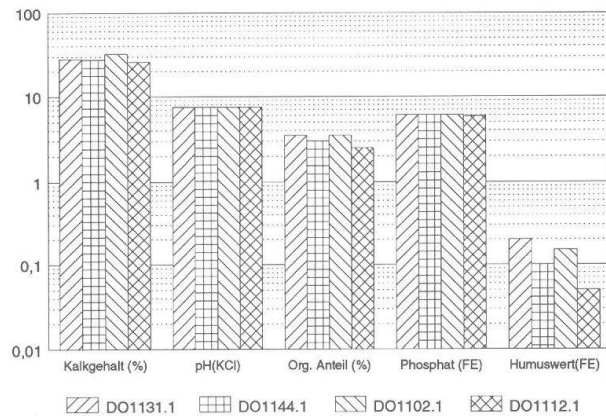
Abb. 42 Augst, Theatersanierung (Grabung 1992.55), Zweites (Arena-)Theater, Probeserie II. Chemische Analysen der Sedimente aus dem Graben. Die analysierten Proben weisen analoge chemische Parameter mit schwach erhöhten Phosphat- und Humuswerten auf.

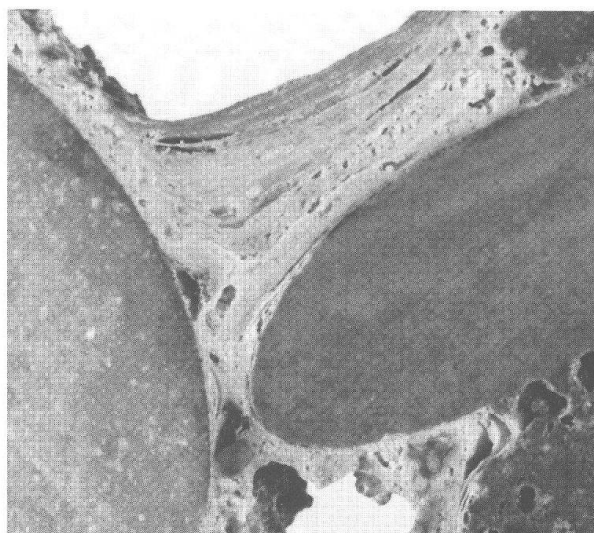
Probe Inv. 1992.55.D01137.1 zeigt die markantesten Versinterungen (Abb. 43). Es handelt sich dabei um locker gepackte Komponenten – zur Hauptsache zerbrochene Gerölle, Grobkies und Bodenaggregate –, die von Kalkkrusten umgeben sind oder in deren Hohlräume sich geschichtete, teils bis 1 cm mächtige Kalkausscheidungen nachweisen lassen. Deren Farbe variiert von hellgelb bis dunkelgrau, wobei durchwegs die letzten Zuwachsschichten eine Graufärbung zeigen. Ähnlich wie bei Serie I stellt sich wiederum die Frage, ob diese Verfärbungen durch eine Beimengung von organischer Feinsubstanz oder aber durch Infiltrationen eines modernen Zementes hervorgerufen wurden. Dies ist wiederum nur durch mikroskopische Analysen festzustellen.

Abschliessend ist zu bemerken, dass die massiven Kalkausfällungen nicht auf natürliche Bodenbildungsprozesse zurückgehen, sondern von einer langandauernden Perkolations von kalkübersättigten Sickerwässern aus dem Mauerkerne herrühren, womit die von archäologischer Seite geäusserte Vermutung bestätigt wird, dass es sich um ausgewaschene Bindemittel handelt. Damit wird auch die Hypothese hin-fällig, wonach die Mauer direkt gegen eine senkrechte Baugrube errichtet worden wäre.

Abb. 43 Augst, Theatersanierung (Grabung 1992.55), Erstes oder Zweites Theater, Probeserie III. Ansicht eines polierten Anschliffes einer versinterter Bodenprobe (entspricht Schicht 19 in Profil 31). Geschichtete Kalküberzüge deuten auf eine intensive Auswaschung der Mörtelbindemittel aus dem Mauerkerne hin.
