Das römische Theater von Augst. Sanierungs- und Forschungsarbeiten 1997

Thomas Hufschmid
(mit einem Beitrag von Markus Horisberger)

Die Sanierungsarbeiten konzentrierten sich auf die Nordwestecke des Theaterbaus. Eine Fotoreportage vermittelt Einblick in die Arbeitsabläufe.

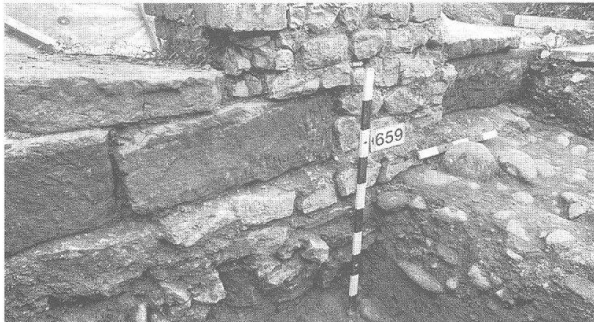
Abb. 9: Augst, Theatersanierung (Grabung 1997.55). Westcarcer des Amphitheaters. Buntsandsteinschwelle von der Carcerinnenseite her gesehen. Links die grob behauenen Stirnflächen der zur Nordpforte gehörenden Schwelle, rechts ein Quader des zentralen Schwellenteils mit einfacher Anathyrosis auf der Stirnseite, die auf einen Sandsteinplattenboden in der älteren Carcerphase hinweisen könnte.

der nachträglich eingebauten Seitenpforten zeigt deutlich, dass hier keine Steinplatten angestossen haben (Abb. 9). Das Bodenniveau der jüngeren Carcerphase muss also, zumindest im Bereich der nischenartigen Erweiterungen, aus Holz, Sand oder Erde bestanden haben und in Zusammenhang mit dem Abbruch des Carcers entfernt worden sein.

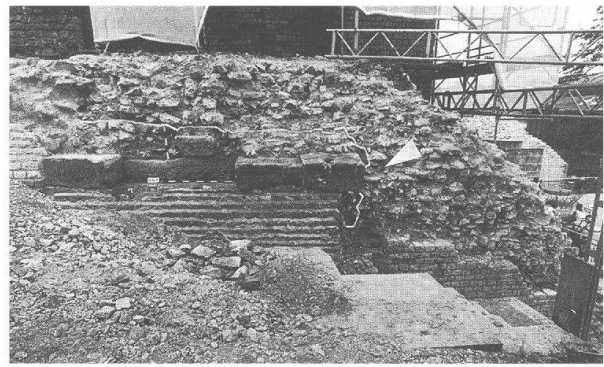
In Zusammenhang mit den Restaurierungsarbeiten an der Umfassungsmauer des jüngsten Theaters und den zugehörigen Stützpfйлern in Keil 1 konnten auf der Nordseite des Theaters Bauabklärungen vorgenommen werden, die zu unerwarteten Ergebnissen führten. Die Untersuchungen zeigten, dass an der Bausubstanz des zweiten szenischen Theaters (3. Bauperiode) zum Teil tiefgreifende Umbau- und Reparaturarbeiten vorgenommen worden sind¹⁷. Im Bereich des westlichsten Stützpfйлers (MR 189) liessen sich im Kernmauerwerk zwei Bauphasen feststellen, die sich durch verschiedene Mörtel deutlich voneinander unterscheiden (Abb. 13). Die ältere Phase, wohl mit der Entstehung des zweiten szenischen Theaters gleichzusetzen, zeichnete sich durch einen beigen, mit grobem Kieszuschlag versehenen Kalkmörtel aus, wie er von anderen Mauerzügen des Theaters, beispielsweise den Mauern des Nordaditus, hinlänglich bekannt ist. Der Kalkmörtel der jüngeren Reparaturphase besass hingegen eine bräunlichrote Farbe, die mit der Beigabe von Ziegelmehl und Ziegelschrot zusammenhängt, und einen Kieszuschlag von deutlich feinerem Korn. Die Reparatur erstreckte sich ausschliesslich auf den unteren Mauerteil und kam im Bereich der Mauerschale einer Teilunterfangung der bestehenden Umfassungsmauer (MR 57) gleich. Wie ein Ausbruch im älteren Kernmauerwerk der Umfassung zeigte, waren zum gleichen Zeitpunkt auch Reparaturen am Stützpfйler 189 vorgenommen worden (Abb. 14). Offenbar mussten erhebliche Partien des Pfeilers ab einer gewissen Höhe vollständig erneuert werden, wobei auch die

Abb. 13: Augst, Theatersanierung (Grabung 1997.55). Umfassung von Keil 1 mit Stützpfйлern MR 189–193. Ansicht an die Umfassung und die Überreste des westlichsten Stützpfйлers von Keil 1 (MR 189). Die weisse Linie markiert die Grenze zwischen dem älteren, beigen Kalkmörtel (oberhalb und rechts der Linie) und dem jüngeren, bräunlichroten Mörtel mit Ziegelschrotzuschlag (unterhalb und links der Linie). Die Mörtelgrenze deutet auf einen massiven Umbau am Stützpfйler hin. Der Pfeil markiert den Ausschnitt von Abbildung 14.

durch den Mauerkörper hindurchschliessenden Sandsteingurte verändert oder neu gesetzt wurden. Um die Gurtquader des erneuerten Pfeilers sauber in das ältere Kernmauerwerk einbinden zu können, musste der Mauerkern stellenweise ausgebrochen werden. Der Ausbruch über den neu versetzten Quadern wurde im gleichen Arbeitsgang wie die Reparatur an der Umfassungsmauer und mit demselben Mörtel vermauert.

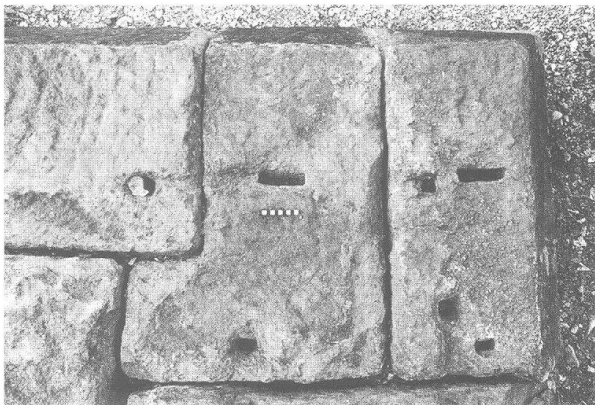
wichtige statische Aufgaben: Indem sie ineinander verzahnt und in den Randzonen sogar miteinander verklammert wurden, bildeten sie zusammenhängende, stabile Sandsteinplatten, die in die Umfassungsmauern eingebunden für eine solide Einheit von Stützpfeiler und Umfassung sorgten (Abb. 18)¹⁸. Die Eisenklammern, welche die Quader zusammenhielten, sind heute ausgeraubt. Erhalten geblieben sind hingegen die Klammerlöcher und an einzelnen Stellen der Bleiverguss, der zur Fixierung der Eisenklammern diente (Abb. 19). Ein interessantes Detail zeigt ausserdem Abbildung 18, auf der ersichtlich ist, dass ein Wolfsloch in der Folge zur Verklammerung der beiden angrenzenden Quader weiterverwendet wurde.

Abb. 18: Augst, Theatersanierung (Grabung 1997.55). Umfassung von Keil 1 mit Stützpfeilern MR 189–193. Ausschnitt des Sandsteingurts von Abbildung 17. Deutlich erkennbar sind die Verzahnung der Quader und die Spuren der Eisenverklammerung. Im Zentrum ein Wolfsloch, das nach dem Versetzen als doppeltes Klammerloch weiterverwendet wurde. Im Klammerloch links in situ erhaltene Reste der originalen Verklebung. Einteilung des Massstabs: 1 cm.
