Das römische Theater von Augst : Sanierungs- und Forschungsarbeiten 1998

Autor(en): **Hufschmid, Thomas / Horisberger, Markus**

Das römische Theater von Augst: Sanierungs- und Forschungsarbeiten 1998

Thomas Hufschmid und Markus Horisberger

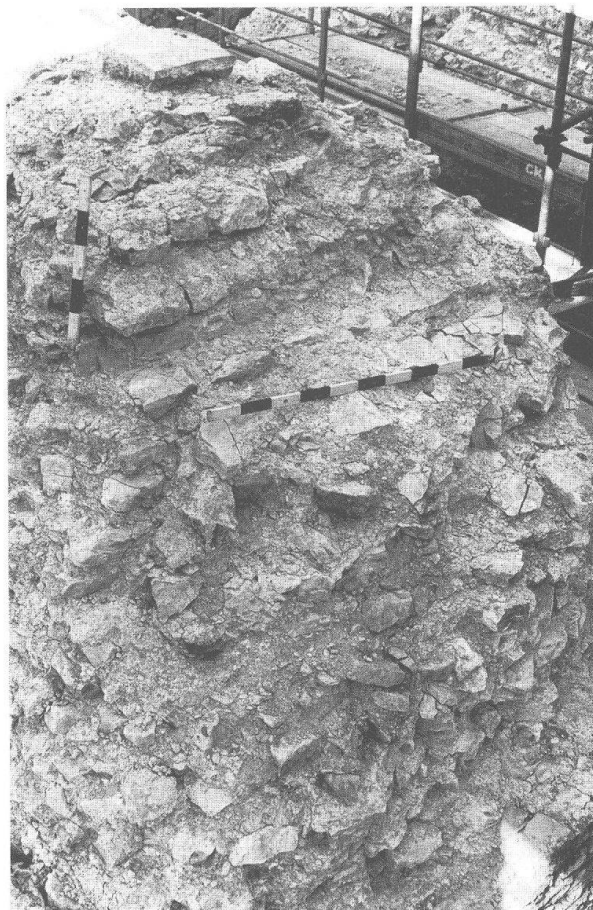
Abb. 4: Augst, Theatersanierung (Grabung 1998.55). Südaditus, westliche Bühnenmauer von Süden (MR 44). Nördliches Fenstergewände mit getreppt verlaufendem Widerlager des Fenstergewölbes. Vor dem unteren Teil der Abmauerung, wo der Massstab liegt, ist der Rest des Bettungskeiles für das Gewölbeauflager zu erkennen.

sicht gemauerten Innenbogen aus zugesägten Tuffsteinen und einem darüber gelegten Entlastungsbogen aus Tuffsteinen oder Gussmauerwerk⁴. Vor dem Widerlager des inneren Gewölbebogens waren noch Reste des Bettungskeiles, auf dem der Kämpfer des Innenbogens auflag, erhalten (Abb. 4). Die Bettung zeigt deutlich, dass das Gewölbe nicht horizontal, sondern schräg mit einem Winkel von 20–25° auf dem Gewände aufsass, so dass die Schubkräfte der Überwölbung nahezu in einem rechten Winkel in den Mauerkörper übergeführt wurden⁵. Die Gründe für diese Bauweise sind klar statischer Natur, liesen sich doch so die möglichen Schwachpunkte an den Flanken der Bogenkonstruktion mit einfachen Mitteln minimieren⁶.

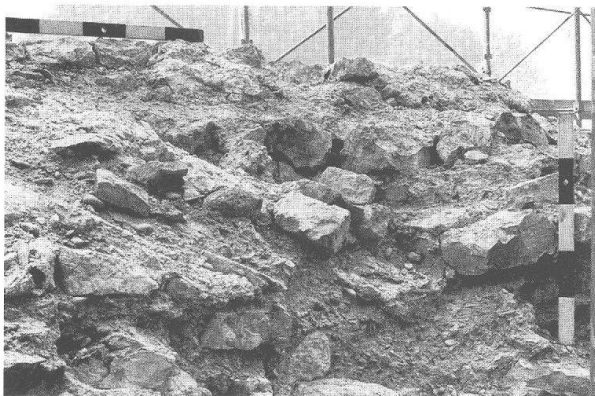
gung zur Orchestra hin aufwies. Im Bereich der kammerartigen Erweiterung des Aditus, wo sich auch das oben erwähnte Fenster befindet (Abb. 1,1), liess sich mit Hilfe eines erhalten gebliebenen Abschnitts der Kämpferbettung die Gewölbeneigung mit 19° bestimmen (Abb. 6). Der im Bereich der Bettung angetroffene Baubefund

Abb. 6: Augst, Theatersanierung (Grabung 1998.55). Südaditus, westliche Bühnenmauer (MR 44). Ostseite von Mauer 44; Bereich der kammerartigen Erweiterung mit zur Orchestra hin geneigter Bettung für die Aditusüberwölbung und Resten der Kämpferlinie aus Buntsandstein.

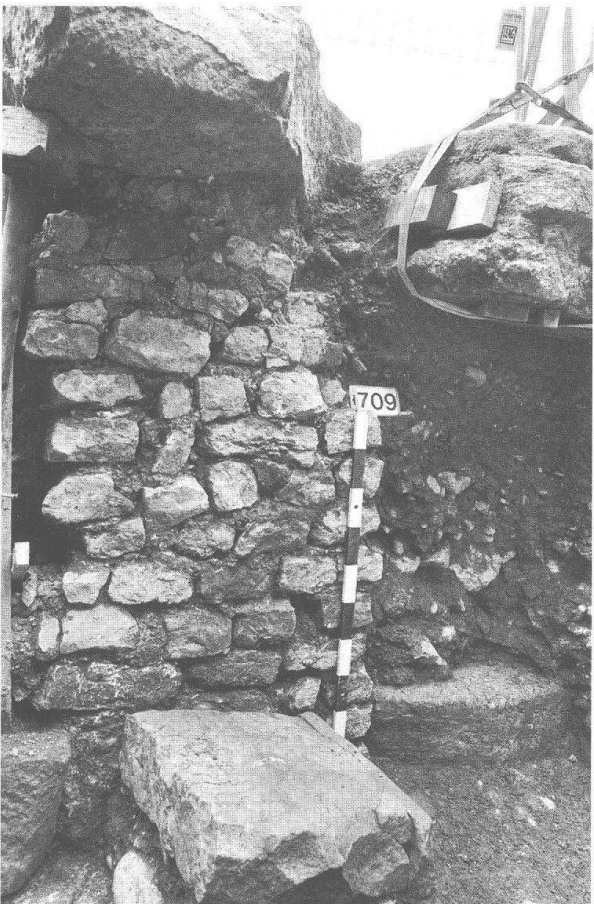
Abb. 10: Augst, Theatersanierung (Grabung 1998.55). Ostcarcer des Amphitheaters. Bereich der Sandsteinschwelle vom Carcerinnern (Osten) her gesehen. Rechts, nur teilweise freigelegt, die Schwelle der mittleren Carcerpforte, links daneben ein Stück Kalksteinmauerwerk mit starken Brandspuren (hier in der Schwarzweissabbildung schlecht erkennbar). Im Vordergrund eine *in situ* liegende Sandsteinplatte des Carcerbodens.

steine bereits in römischer Zeit, vor dem Bau des zweiten szenischen Theaters, geraubt worden, ihre Dimensionen lassen sich aber aufgrund der Abarbeitungen auf der Unterlagsschwelle und mit Hilfe von Quadernegativen an den anstossenden Kalksteinmauern problemlos ermitteln (Abb. 8 und 9). Eine kleine Ausweitung der Sondierung gegen Norden erbrachte die Schwellenunterlage einer weiteren, auf der Mittelachse des Carcers gelegenen Pforte (Abb. 10). Somit lässt sich nun mit Sicherheit sagen, dass auch der Ostcarcer, analog zur schon bekannten Situation im Westcarcer, über drei nebeneinander liegende Pforten mit der Arena verbunden war¹⁰. Im Weiteren konnten auch Detailfragen zu den Bodenniveaus im Carcerinnern abgeklärt werden. Eine Buntsandsteinplatte des *Bodenbelags* fand sich *in situ* und wies auf ihrer Oberfläche Bearbeitungsspuren auf, die belegen, dass das Niveau im Carcer nicht einheitlich war, sondern stellenweise abgetreppelt verlief (Abb. 10). Starke *Brandspuren* an einzelnen Wänden des Carcerinnern liefern Hinweise auf die Zerstörung des Amphitheaters (Abb. 10).

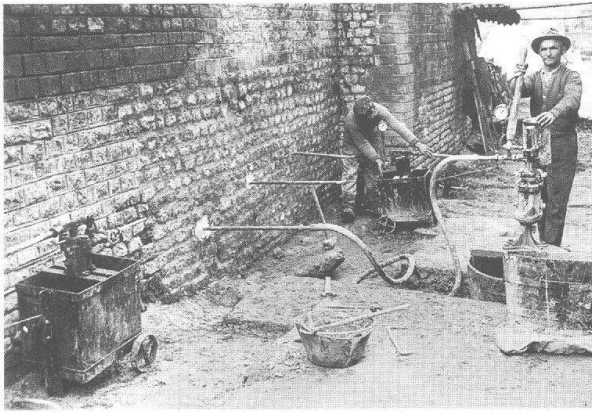
Abb. 30: Augst, Theatersanierung (Grabung 1936.59). Südaditus, Injektionsarbeiten von 1936. Mit einer handbetriebenen Pumpe wird versucht, Zementleim in die Hohlräume des Mauerwerks zu pressen.

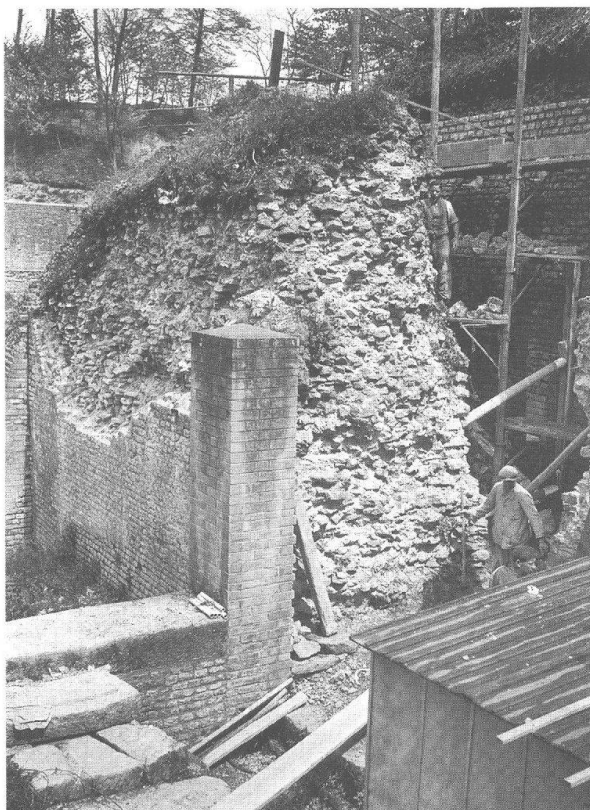
Abb. 31: Augst, Theatersanierung (Grabung 1936.59). Südaditus. Die innere Bühnenmauer (MR 43) 1936 vor den Restaurierungsarbeiten. Blick von Süden.
