# Das römische Theater von Augst: Sanierungs- und Forschungsarbeiten 2002

Thomas Hufschmid  
(mit einem Beitrag von Ines Horisberger-Matter)

## Sondierungen und Baudokumentation im Jahre 2002

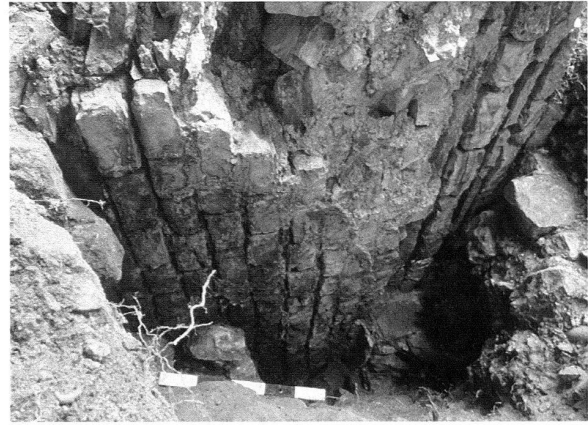
Der westliche der beiden abgestürzten, in *opus vittatum*-Technik errichteten Mauerblöcke wies noch bis zu 16 übereinander liegende Reihen von Muschelkalk-Handquadern auf (Abb. 3; 4). Da beide Mauerschalen erhalten sind, lässt sich die Mauerdicke evaluieren, sie beträgt im unteren Teil 105–110 cm. Im oberen Teil besitzt die Mauer auf der vorderen Seite, am Ansatzpunkt des Innenscheitels des Blendbogens, einen 8–10 cm tiefen Absatz, der die Mauerstärke auf 100 cm reduziert (Abb. 5,3). Das Mauerwerk oberhalb des Absatzes unterscheidet sich deutlich von der auf Sicht gemauerten Mauerschale unterhalb des Absatzes. Während die untere Mauerpartie fast ausschliesslich aus regelmässigen, sehr kantigen, 6–8 cm hohen Muschelkalk-Handquadern gefügt ist, weist die über dem Absatz gelegene Zone

Abb. 3: Augst, Theatersanierung (Grabung 2002.55). Blendbogen der südlichen Eingangshalle. Ansicht an die im Befund untere Mauerschale des abgestürzten Mauerblocks mit Blendbogenrest und bogenförmig verlaufender Mörtelbraue. Zustand während der Freilegung.

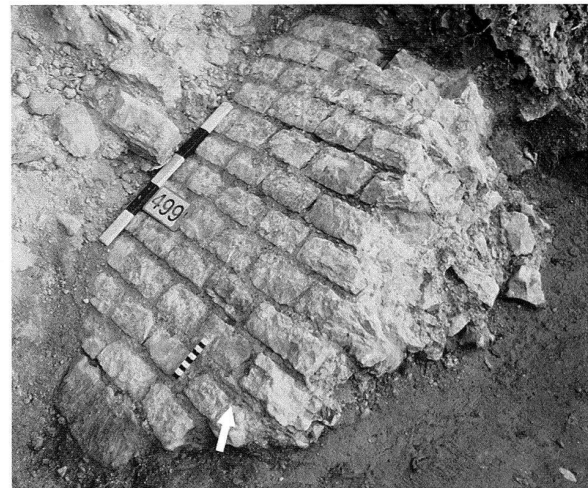
Abb. 4: Augst, Theatersanierung (Grabung 2002.55). Blendbogen der südlichen Eingangshalle. Ansicht auf die im Befund oben liegende, rückwärtige Mauerschale des abgestürzten Mauerblocks mit Blendbogenrest. Erhalten sind zehn regelmässig gesetzte, ca. 9–10 cm hohe Handquaderschichten und darüber, korrespondierend mit einem Absatz auf der gegenüberliegenden Mauerschale, drei dünnere Steinlagen von lediglich 7–8 cm Stärke. Der Pfeil markiert die Lage eines erhalten gebliebenen Rests von rot bemaltem Fugenstrich (vgl. Detail Abb. 5).

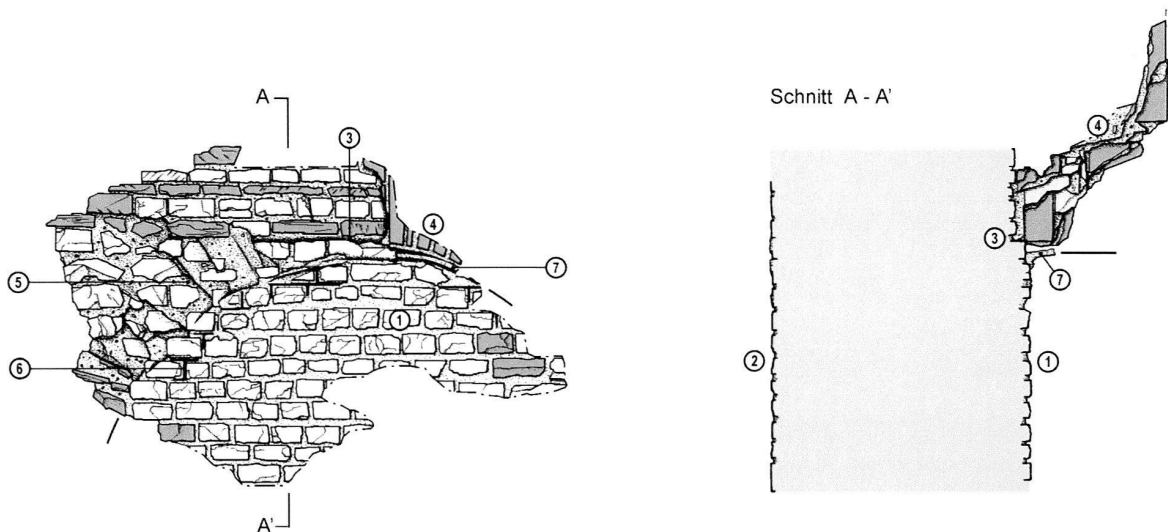
Abb. 6: Augst, Theatersanierung (Grabung 2002.55). Blindbogen der südlichen Eingangshalle. Ansicht und Schnitt des erhaltenen Baubefunds. M. 1:30.

- 1 Frontseitige Mauer- schale aus Kleinquaderwerk (opus vittatum) mit Handquadern aus Muschelkalk und Buntsandstein
- 2 rückwärtige Mauer- schale aus Kleinquaderwerk (opus vittatum) mit Handquadern aus Muschelkalk
- 3 Absatz in der frontseitigen Mauer- schale; das Mauerwerk über dem Absatz besteht überwiegend aus länglichen, plattigen Steinen und besitzt einen deutlich höheren Anteil an Buntsandsteinquä- derschalen
- 4 in situ verbliebene Reste des Blindbogens aus Buntsandstein und Kalkmörtel
- 5 Negativabdrücke des Blindbogens im anhaftenden Kalkmörtel
- 6 halb- kreisförmig eingedrückter, rot bemalter Fugenstrich
- 7 Reste von bemaltem, Sandsteinquader imitierendem Verputz.

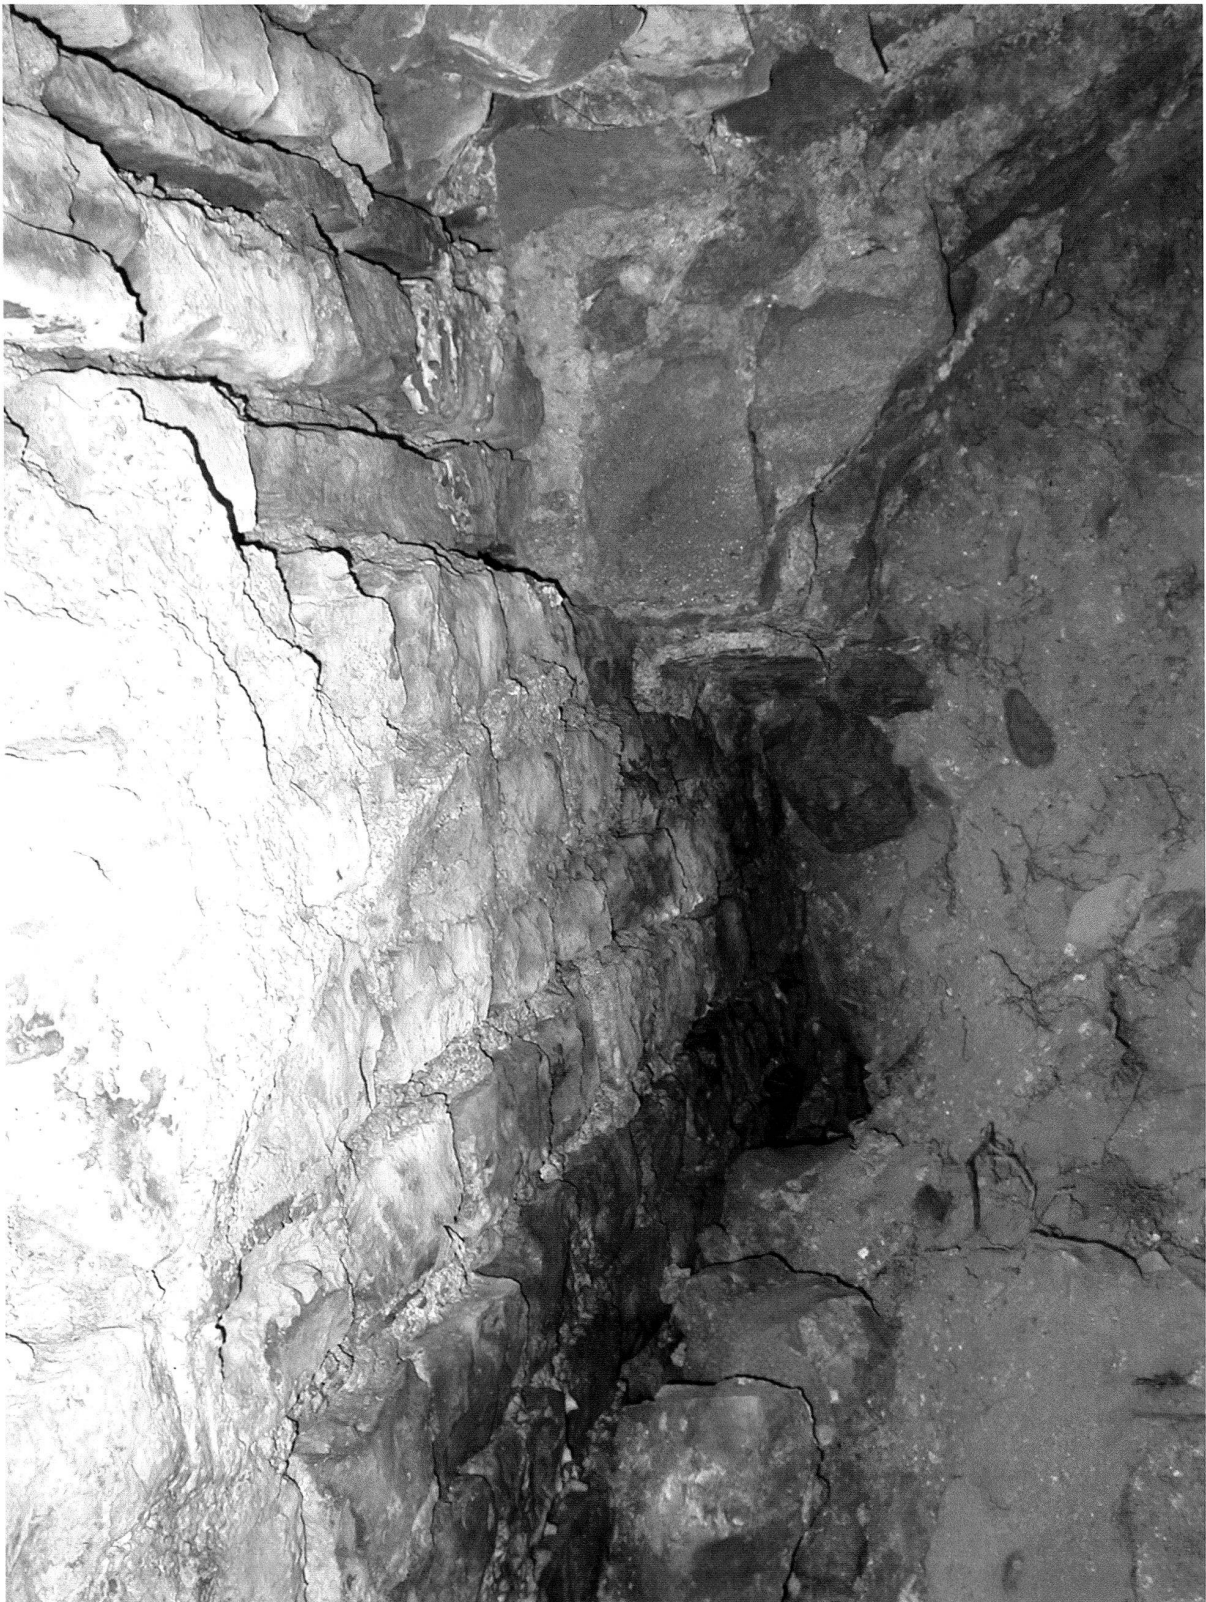
Abb. 7: Augst, Theatersanierung (Grabung 2002.55). Blendbogen der südlichen Eingangshalle. Die Abbildung gibt die Lage des Blendbogens in seinem ursprünglichen baulichen Zusammenhang wieder. Deutlich erkennbar ist die bogenförmig verlaufende Mörtelbraue am Übergang von der Nischenrückwand zur inneren Leibung des Buntsandsteinbogens. Im Zentrum der Verputzrest mit der aufgemalten Sandsteinquaderimitation (vgl. Abb. 8). Korrespondierend mit dem Scheitel der Innenleibung des Bogens ist ein 8–10 cm starker Rücksprung im opus vittatum-Mauerwerk der Nischenrückwand erkennbar. Die Quaderlagen über dem Rücksprung weisen eine geringere Stärke und einen deutlich höheren Anteil an Buntsandsteinquädrchen auf als die auf Sicht gemauerte, mit rot bemaltem Fugenstrich versehene Schale unterhalb des Rücksprungs.

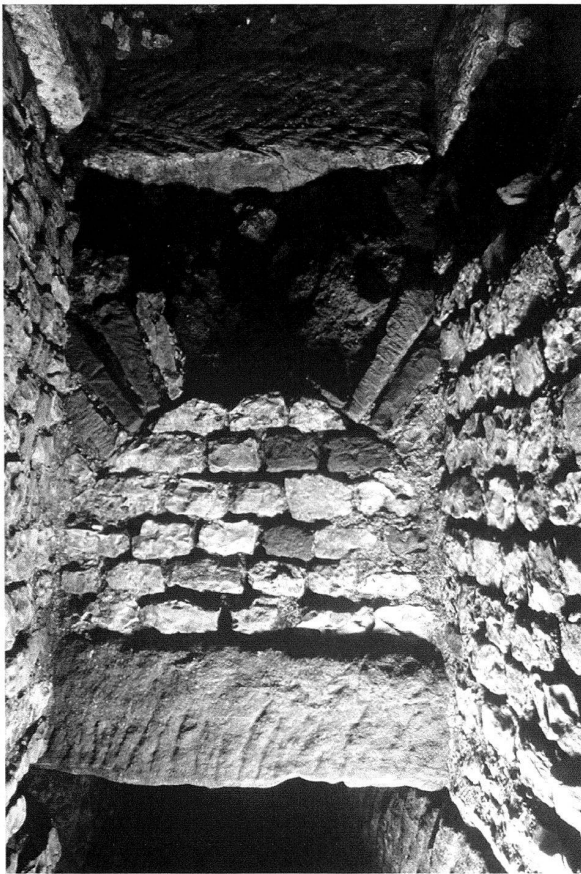
Abb. 14: Augst, Theatersanierung (Grabung 2002.55). Abwasserkanal, Verzweigung im Süden, südwestlicher Abschnitt. Einstiegschacht, Blick in Richtung Verzweigung. Über dem Sandsteinarchitrav der Mündung liegt der im Zentrum ausgebrochene Entlastungsbogen aus Buntsandsteinkeilen. Darüber die intakte Schachtrahmung aus grossen Buntsandsteinquadern; die Deckelplatte fehlt.

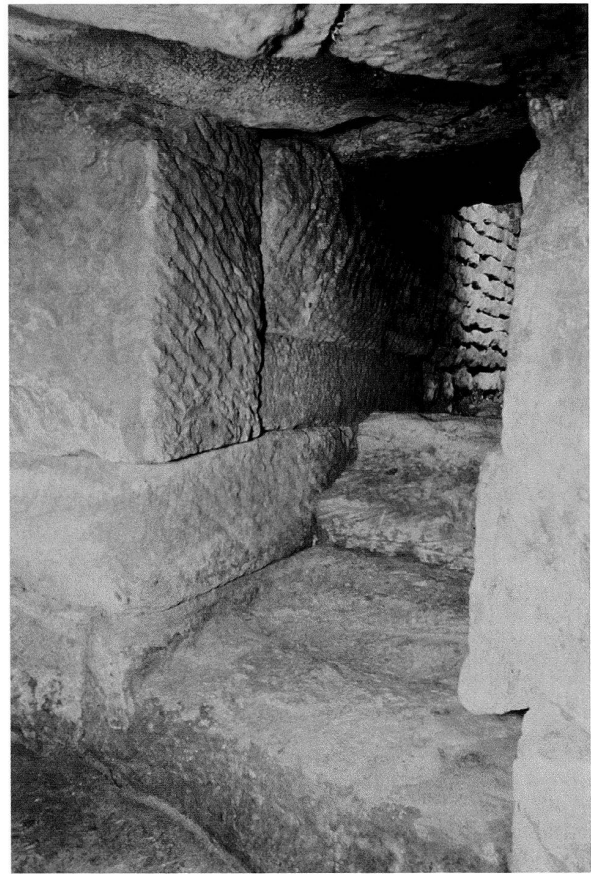
Abb. 15: Augst, Theatersanierung (Grabung 2002.55). Abwasserkanal, Verzweigung im Süden, südwestlicher Abschnitt. Mündungsbereich von der Verzweigung her gesehen (Blick nach Osten). Gut erkennbar der bauliche Verband zwischen dem opus vittatum-Mauerwerk des südöstlichen Kanalabschnitts und dem Quadermauerwerk des südwestlichen Kanalabschnitts. Der Südwestabschnitt mündet hier in einer treppenartig ausgebildeten, rund 0,80 m hohen Stufe in den Quaderkanal.

Schachts, im Bereich des Zusammenflusses der beiden Stränge, reduziert sich die Scheitelhöhe des südwestlichen Kanals von annähernd Stehhöhe (ca. 1,70 m) auf 0,90 m. Zur Reduktion der Kanalhöhe ist ein Buntsandsteinquader als Architrav eingebaut, der den Übergang zur flachen Eindedung des dahinter liegenden Hauptstrangs gewährleistet (Abb. 13–15). Ein höhenmässig in der Fortsetzung des Gewölbes liegender Sandsteinbogen über dem Architrav sorgt für die statisch korrekte Druckentlastung (Abb. 14). Der Grund für die Reduktion der Kanalhöhe liegt in der Niveaudifferenz, welche die beiden Südstränge am Punkt ihres Zusammenkommens aufweisen. Während der Hauptstrang als unmittelbare Fortsetzung des südöstlichen Kanals dessen Gefälle übernimmt, mündet der südwestliche Kanal in einer rund 0,80 m hohen Stufe in das Kanalsystem. Die Anbindung erfolgt über eine treppenartig ausgebildete Stufe aus Buntsandstein, via die sich das vom Südforum her kommende Abwasser kaskadenartig in den Hauptkanal ergoss (Abb. 15). In den treppenförmigen Quader ist

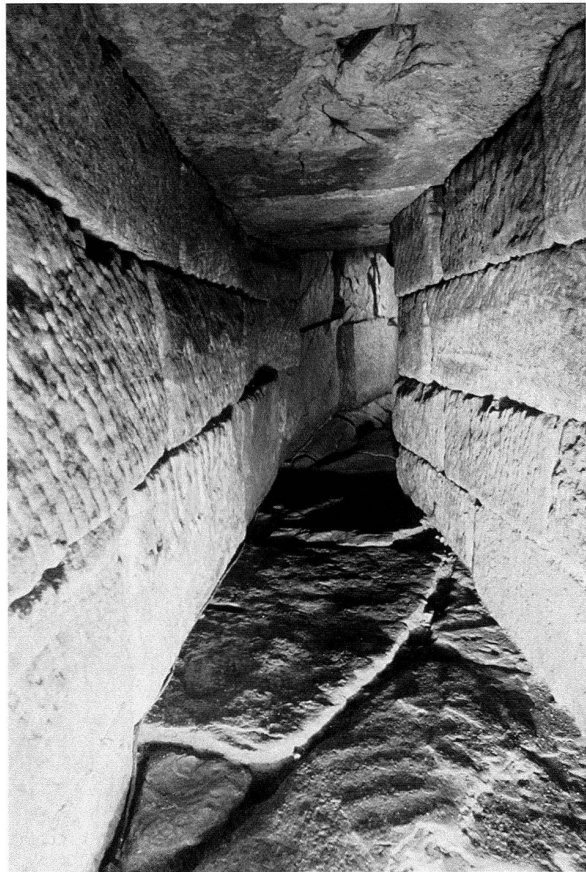
Abb. 16: Augst, Theatersanierung (Grabung 2002.55). Abwasserkanal, Verzweigung im Süden, südöstlicher Abschnitt mit Sandsteinkammer. Blick in den aus grossen Buntsandsteinquadern gefügten Hauptstrang. Die Wandung rechts weist vier Steinlagen auf, diejenige links lediglich deren drei. Die flache Eindeckung besteht ebenfalls aus grossen Sandsteinblöcken. Bemerkenswert ist der Boden aus Buntsandsteinquadern mit seinem diagonalen Fugenverlauf; verschiedentlich fassbare Quadernegative belegen, dass es sich um das Fundament einer älteren, bis jetzt nicht näher bekannten Baukonstruktion handeln muss, das erst sekundär als Kanalboden Verwendung fand.

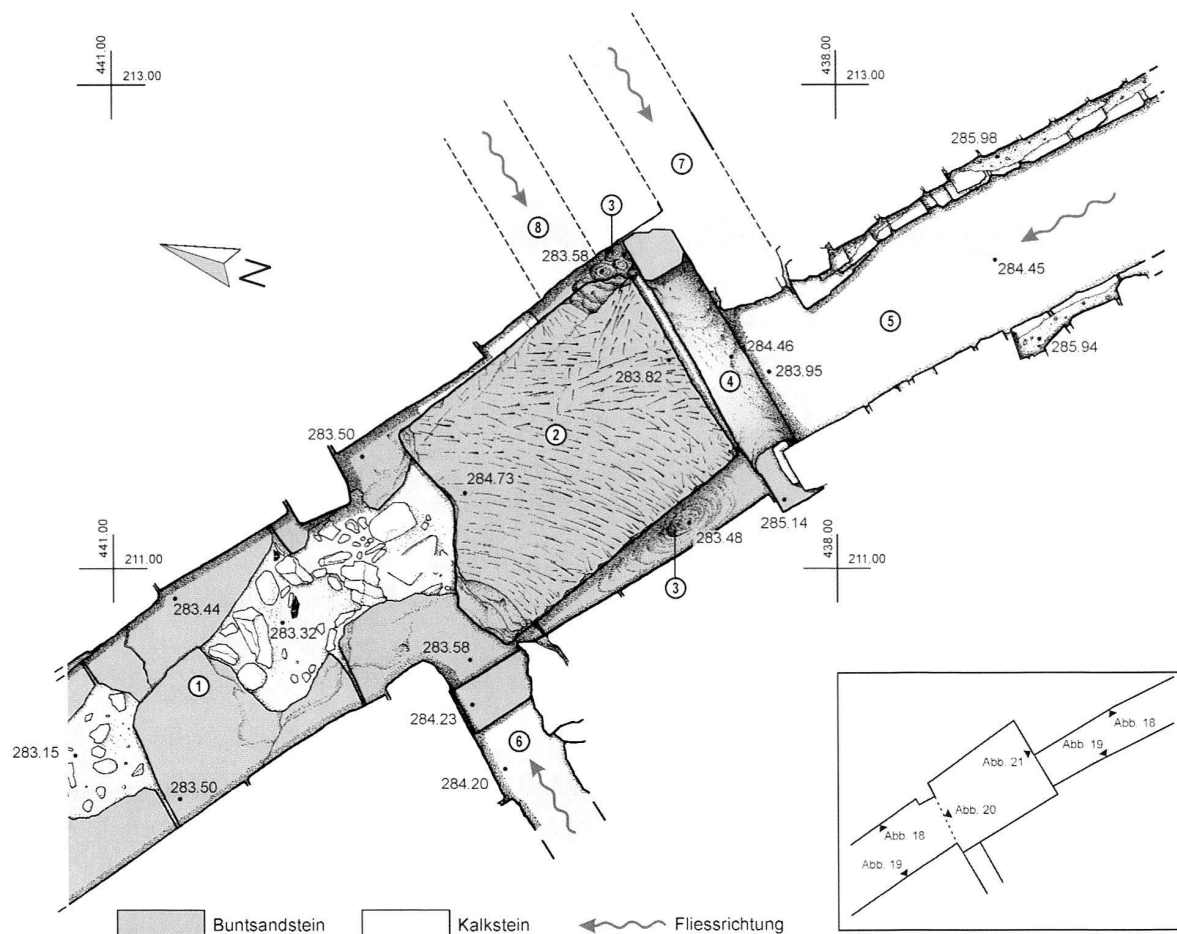
Abb. 17: Augst, Theatersanierung (Grabung 2002.55). Abwasserkanal, Verzweigung im Süden, südöstlicher Abschnitt mit Sandsteinkammer. Aufsicht auf den Baubefund der Sandsteinkammer (mutmassliches Tosbecken) mit Verlauf der einmündenden Seitenkanäle. M. 1:30.

- 1 stark ausgewaschene Bodenplatten aus verhältnismässig weichem Buntsandstein (vgl. Abb. 23)
- 2 wohl im Rahmen der Umbauphase als «Prellstein» eingebrachte neue Bodenplatte; jüngere Phase der Sandsteinkammer (vgl. Abb. 23)

- 3 durch im Wasserwirbel drehende, kleine Steinchen verursachte Kuhlen (vgl. Abb. 32)
- 4 südöstliche Kammerwand mit U-förmiger Ausarbeitung als Einlauf für den südöstlichen Fortsetzungskanal (vgl. Abb. 23)

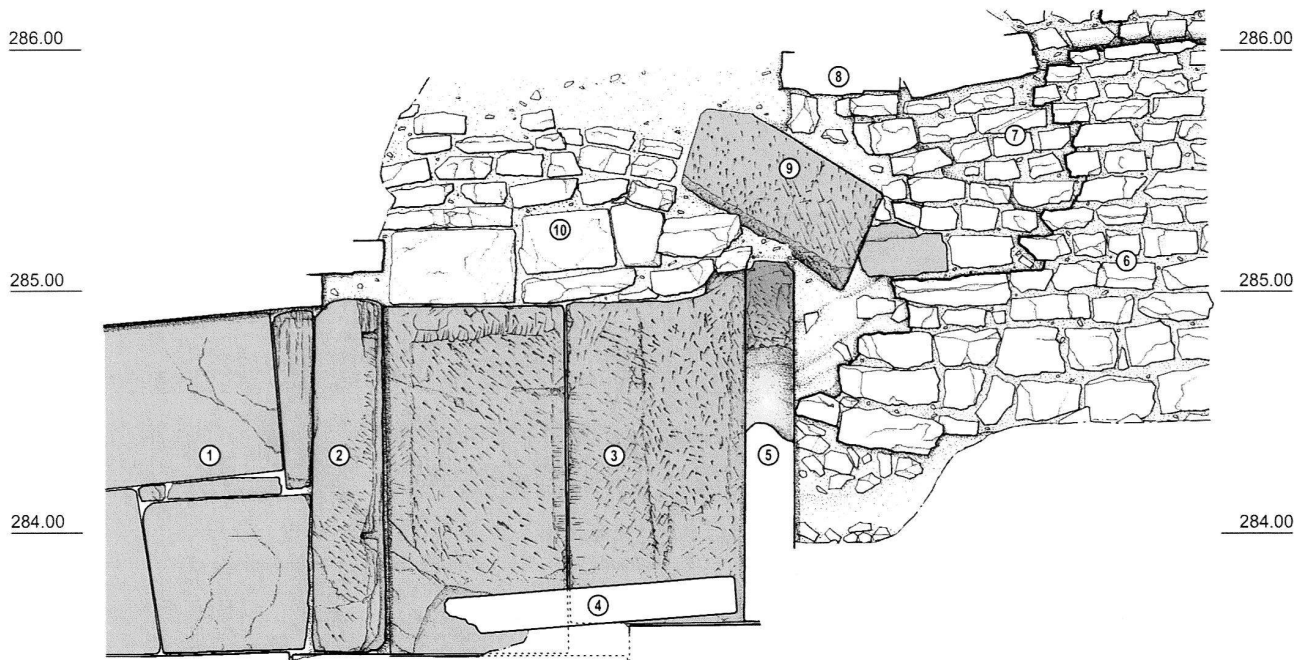
schluss ist heute zerstört, so dass eine in den nachrömisch abgelagerten Zerstörungsschichten entstandene natürliche Erdkuppel die aktuelle Überdeckung darstellt. Die Seitenwände über dem beckenartigen unteren Sandsteinteil der Kammer unterscheiden sich in ihrer Bauart erheblich. Während die Südwestwand ebenfalls aus einem grossen, heute zum Teil stark abgeschieferten Buntsandsteinquader besteht (Abb. 19,10), besitzt die Nordostwand eine ziemlich heterogen zusammengesetzte Schale aus groben Muschelkalk-Handquadern und grossen Korallenkalkblöcken, bei denen es sich mit grösster Wahrscheinlichkeit um Spolien handelt (Abb. 18,10).

Abb. 18: Augst, Theatersanierung (Grabung 2002.55). Abwasserkanal, Verzweigung im Süden, südöstlicher Abschnitt mit Sandsteinkammer. Ansicht an die Nordostwand der Sandsteinkammer (mutmassliches Tosbecken). M. 1:30.

- 1 Wangenmauern des Quaderkanals; ältere Bauphase
- 2 Tüргewände der nordwestlichen Kammerwand mit Einarbeitungen zum Anbringen eines mutmasslichen Eisengitters

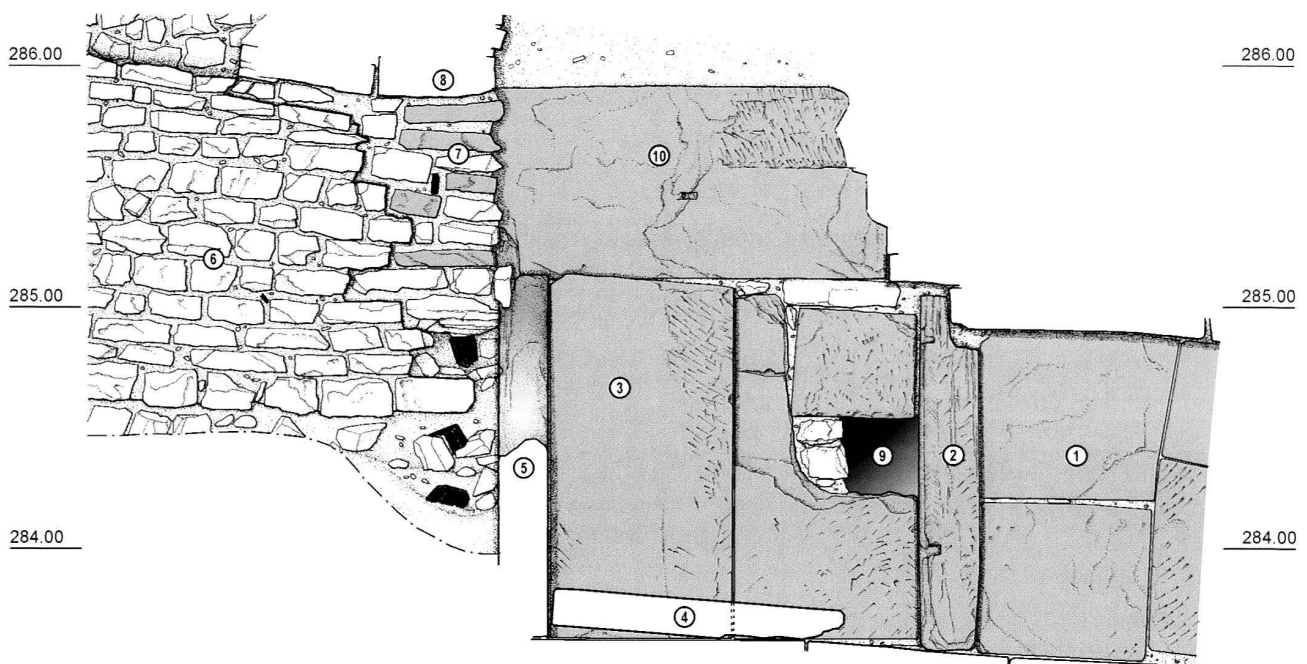
Abb. 19: Augst, Theatersanierung (Grabung 2002.55). Abwasserkanal, Verzweigung im Süden, südöstlicher Abschnitt mit Sandsteinkammer. Ansicht an die Südwestwand der Sandsteinkammer (mutmassliches Tosbecken). M. 1:30.

- 3 stark abgeriebene Oberfläche in diesem Bereich der Kammerwand, vermutlich durch an die Wand spritzendes Wasser entstanden; ältere Phase der Sandsteinkammer

- 10 Buntsandsteinquader des oberen Teils der Kammerwand mit Quaderabarbeitung eines Decksteins aus der älteren Phase der Sandsteinkammer. Wie die angetroffene Befundsituation zeigt, muss dieser Deckstein im Rahmen des Umbaus der Kammer entfernt worden sein.

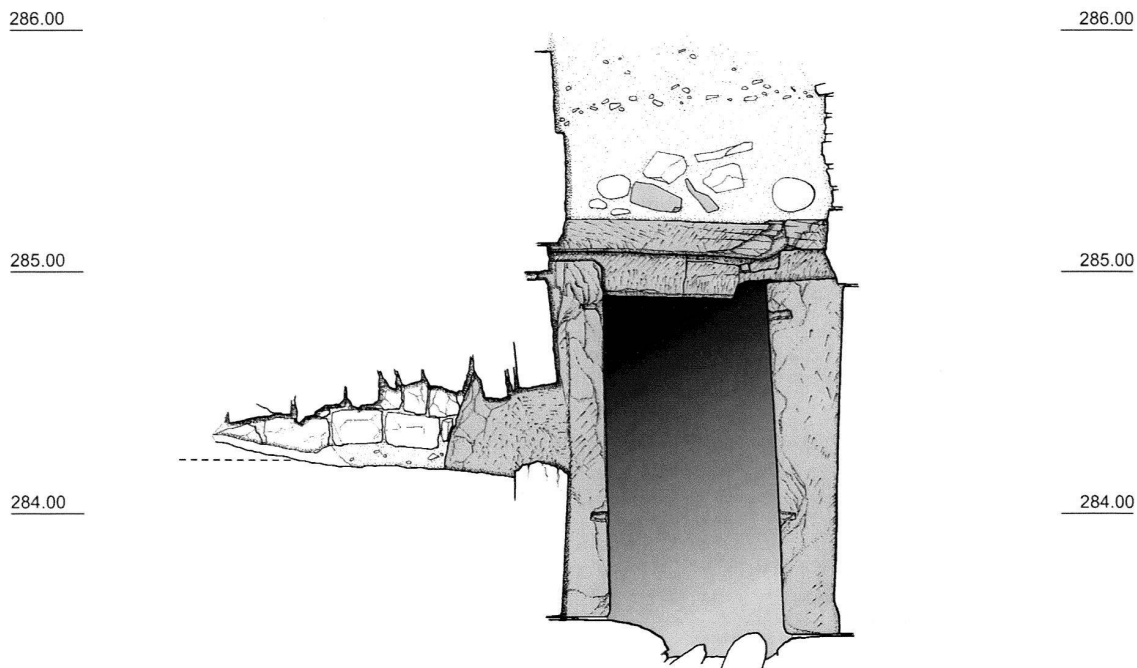
Abb. 20: Augst, Theatersanierung (Grabung 2002.55). Abwasserkanal, Verzweigung im Süden, südöstlicher Abschnitt mit Sandsteinkammer. Ansicht an die Nordwestwand der Sandsteinkammer (mutmassliches Tosbecken). Türartige Konstruktion mit vier Einarbeitungen zum Anbringen eines mutmasslichen Eisengitters (vgl. Abb. 22). Links ein Schnitt durch den vermutlich vom Südforum her kommenden, südwestlichen Seitenkanal, der in Zusammenhang mit Umbaumassnahmen an der Sandsteinkammer angelegt wurde. M. 1:30.

Nicht gänzlich zu klären ist die Bedeutung von vier seitlich in das Sandsteingewände der Türkonstruktion der nordwestlichen Kammerwand eingearbeiteten Vertiefungen (Abb. 20; 22). Je zwei sich entsprechende, ca. 7 cm × 3 cm grosse und 4–5 cm tiefe Löcher sind von der Kammerseite her links und rechts in die Gewändeplatten eingearbeitet worden. Zwar haben sich in den Löchern keinerlei Eisenspuren gefunden, dennoch ist aufgrund der Disposition am ehesten zu vermuten, dass hier einst von

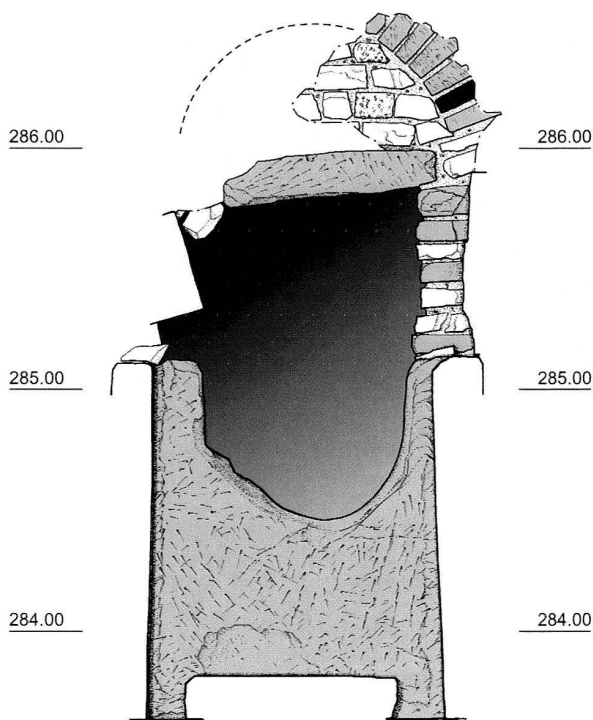
Abb. 21: Augst, Theatersanierung (Grabung 2002.55). Abwasserkanal, Verzweigung im Süden, südöstlicher Abschnitt mit Sandsteinkammer. Ansicht an die Südostwand der Sandsteinkammer (mutmassliches Tosbecken). U-förmige Ausarbeitung als Mündung des südöstlichen Fortsetzungskanals; darüber ein Architrav aus Buntsandstein (vgl. Abb. 24). Der aus Buntsandsteinkeilen (und einem Ziegelkeil) gefertigte Bogen dient einerseits als Haupt für die Überwölbung des südöstlichen Fortsetzungskanals, andererseits als Entlastungsbogen für den Sandsteinarchitrav (vgl. Abb. 27). M. 1:30.

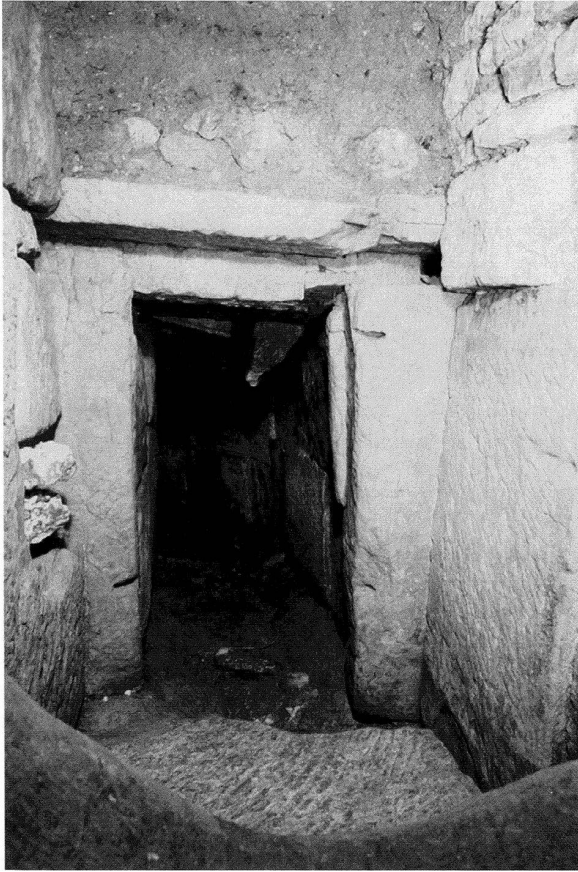
Abb. 22: Augst, Theatersanierung (Grabung 2002.55). Abwasserkanal, Verzweigung im Süden, südöstlicher Abschnitt mit Sandsteinkammer. Blick von Südosten in die Sandsteinkammer. Erkennbar ist die türartige Konstruktion mit den Ausarbeitungen zum Einlassen eines mutmasslichen Eisengitters, links der zur jüngeren Phase der Kammer gehörende südwestliche Seitenkanal.

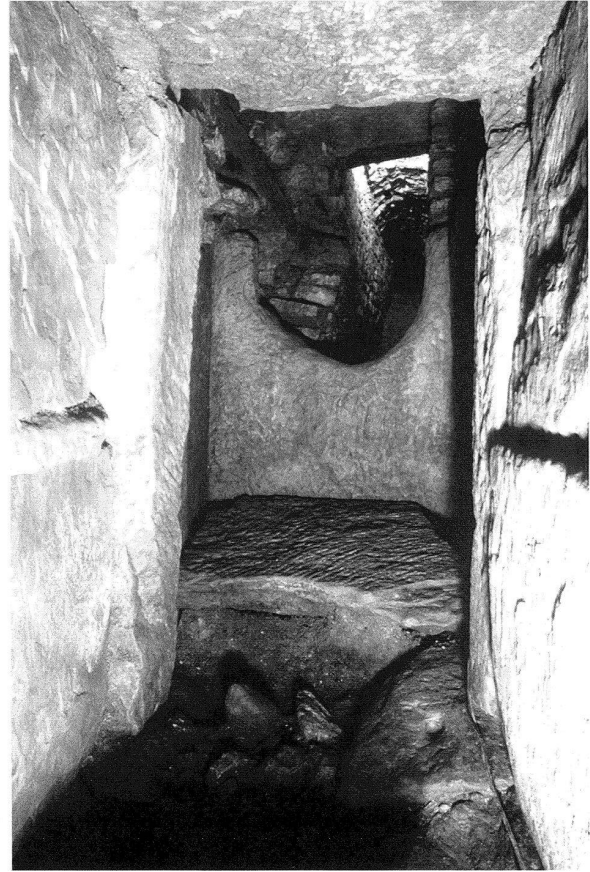
Abb. 23: Augst, Theatersanierung (Grabung 2002.55). Abwasserkanal, Verzweigung im Süden, südöstlicher Abschnitt mit Sandsteinkammer. Blick von Nordwesten, vom Quaderkanal aus in die Sandsteinkammer. Im Zentrum die U-förmige Mündung des südöstlichen Fortsetzungskanals und zu deren Füßen die beim Umbau eingesetzte neue Bodenplatte. Unmittelbar vor der Bodenplatte sind die stark ausgewaschenen Quader des ursprünglichen Kanalbodens zu erkennen.

Wucht an die das Becken vom Rest der Kammer abtrennende Quermauer geprallt sein. An dieser Stelle dürfte auch die Wirbelbildung sehr stark gewesen sein, so dass die Bodenplatten besonders stark beansprucht wurden. Im Endeffekt hat die Erosion durch das hereinspritzende und durch die Kammer abfliessende Wasser dazu geführt, dass die feinkörnigen Sandsteinplatten des Kammerbodens und eines Stücks des daran anschliessenden Hauptkanals im Zentrum vollständig, bis auf den Kiesuntergrund, ausgewaschen wurden (Abb. 23). Lediglich unmittelbar zu Füßen des U-förmigen Ausflusses wurde, wohl anlässlich der Umbauphase, dieser durch den langzeitigen Gebrauch erfolgten Abnutzung Rechnung getragen, indem dort eine neue Platte als «Prellstein» auf die stark ausgewaschenen älteren Bodenplatten gelegt wurde (Abb. 23). Wie die Ausdehnung dieser neuen Bodenplatte zeigt, wurde im Rahmen des Umbaus die das Becken abschliessende Quermauer nicht mehr ersetzt und die Kammer somit in anderer Form weiter benutzt (Abb. 18,4; 19,4).

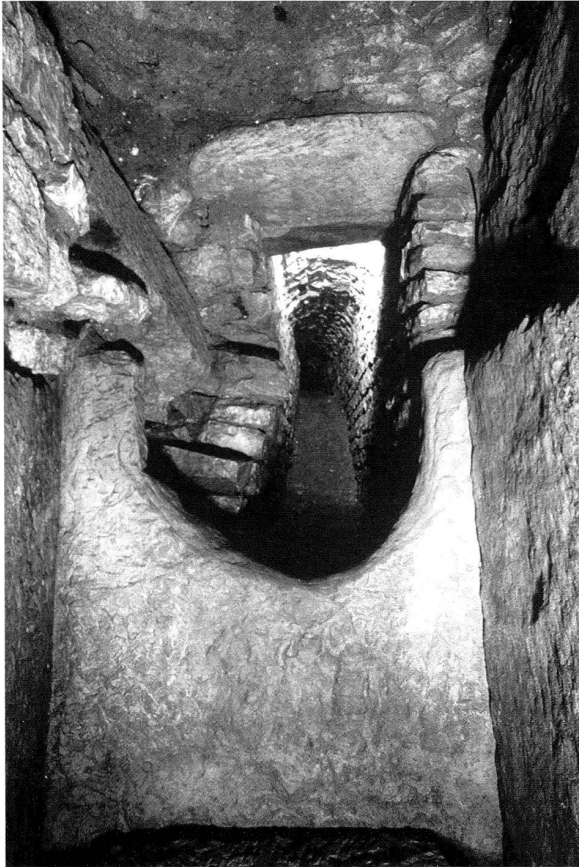
Abb. 24: Augst, Theatersanierung (Grabung 2002.55). Abwasserkanal, Verzweigung im Süden, südöstlicher Abschnitt mit Sandsteinkammer. Blick von Nordwesten, von der Sandsteinkammer aus in den südöstlichen Fortsetzungskanal. Im Zentrum die U-förmig ausgehauene Mündung; in der oberen Bildhälfte der Sandsteinarchitrav mit dem Entlastungsbogen aus Buntsandsteinkeilen (vgl. Abb. 27). Links der verstürzte Sandsteinarchitrav des von den Frauenthermen her kommenden, nordöstlichen Seitenkanals (vgl. Abb. 29).

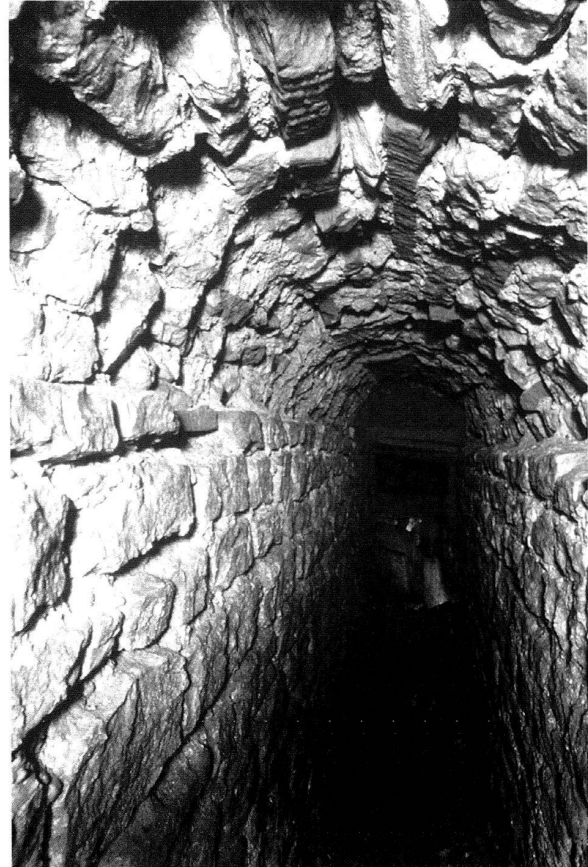
Abb. 25: Augst, Theatersanierung (Grabung 2002.55). Abwasserkanal, Verzweigung im Süden, südöstlicher Abschnitt mit Sandsteinkammer. Blick von Südosten in den südöstlichen Fortsetzungskanal mit Wänden aus opus vittatum-Mauerwerk und über Schalung errichtetem Kalksteingewölbe (vgl. auch Detail Abb. 26).

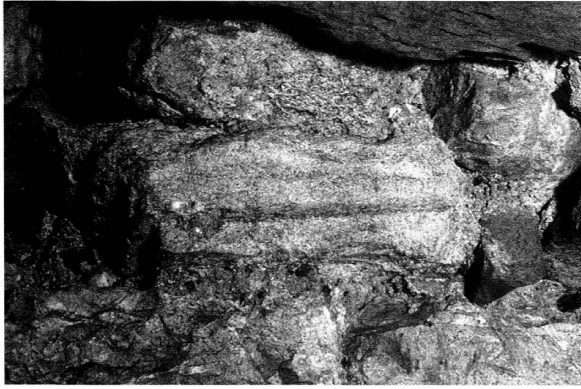
Abb. 26: Augst, Theatersanierung (Grabung 2002.55). Abwasserkanal, Verzweigung im Süden, südöstlicher Abschnitt mit Sandsteinkammer. Detail des Kalksteingewölbes des südöstlichen Fortsetzungskanals mit im Scheitelbereich als Spolie verbautes Architekturstück aus kreidigem Korallenkalk (Bekrönung eines kleinen Pfeilers oder Pilasters oder oberer Abschluss eines kleinen Kalksteinaltars).

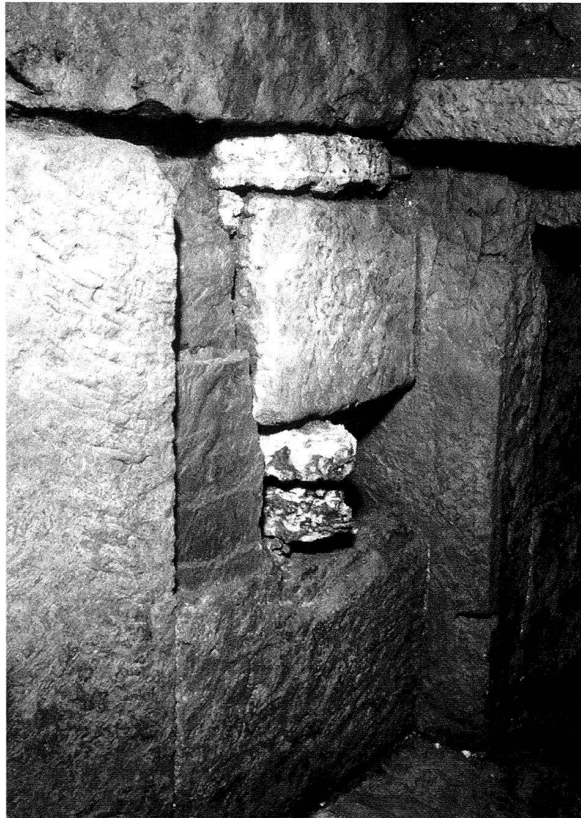
de der Kanal eingesetzt, wobei als «Architrav» ein ca. 45 cm × 45 cm × 35 cm grosser Sandsteinklotz in die Platte eingeklebt wurde (Abb. 19,9; 28).

Abb. 28: Augst, Theatersanierung (Grabung 2002.55). Abwasserkanal, Verzweigung im Süden, südöstlicher Abschnitt mit Sandsteinkammer. Blick von Osten in die Sandsteinkammer. Rechts die türartige Konstruktion mit Einarbeitungen zum Anbringen eines mutmasslichen Eisengitters. Links die Mündung des vom Südforum her kommenden, südwestlichen Seitenkanals, der in Zusammenhang mit Umbaumaassnahmen an der Sandsteinkammer angelegt wurde.

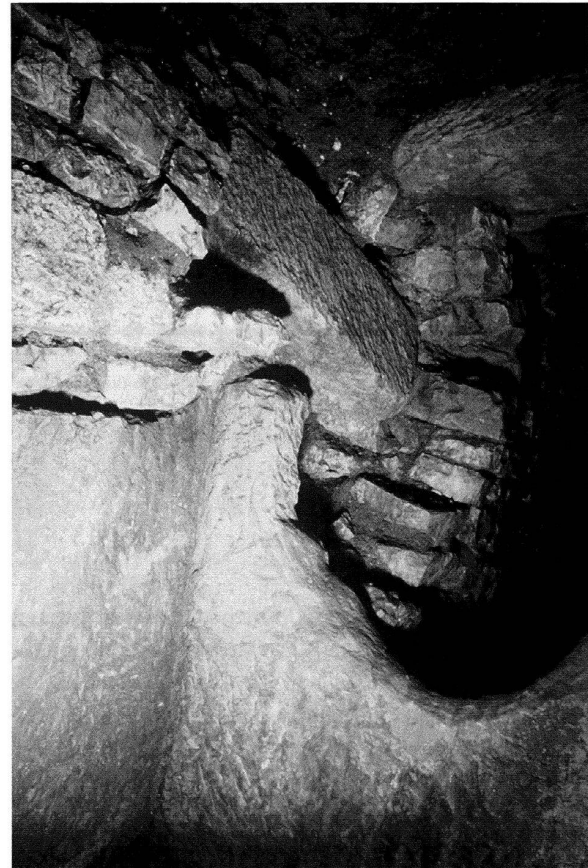
Ein zweiter Seitenkanal, wohl ebenfalls mit einem Durchmesser von etwa 30 cm × 30 cm mündete unmittelbar südöstlich der Kammer, direkt hinter der Platte mit der U-förmigen Ausarbeitung, von Nordosten her in den überwölbten Fortsetzungskanal (Abb. 17,7). Hierbei muss es sich um einen Abwasserkanal handeln, der die Westecke der Frauethermen entwässerte und von dem bei einer Sondage im Jahre 1990 ein Stück entlang der nordwestlichen Abschlussmauer der Thermenanlage freigelegt werden konnte<sup>34</sup>. Im Bereich der Einmündung ist der Kanal aus unbekanntem Gründen stark zerstört. Der grosse Buntsandsteinquader, der einst als horizontal liegender Architrav im Kalksteinmauerwerk die Mündung gegen oben hin abschloss, ist zusammen mit Teilen des zugehörigen opus vittatum-Mauerwerks sowie der nördlichen Kanalwange nach Südosten abgekippt (Abb. 18,9; 29). Ein Stück der

Abb. 29: Augst, Theatersanierung (Grabung 2002.55). Abwasserkanal, Verzweigung im Süden, südöstlicher Abschnitt mit Sandsteinkammer. Blick von Westen in die Sandsteinkammer. Verstärkter Sandsteinarchitrav des von den Frauenthermen her kommenden, nordöstlichen Seitenkanals der jüngeren Phase der Sandsteinkammer.

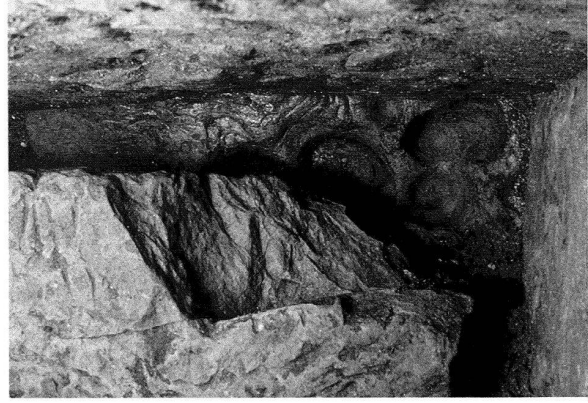
Abb. 32: Augst, Theatersanierung (Grabung 2002.55). Abwasserkanal, Verzweigung im Süden, südöstlicher Abschnitt mit Sandsteinkammer. Aufsicht auf die Südostecke des Kammerbodens mit dem älteren Sandsteinboden, in dem sich durch Wasserwirbel und darin drehende Steinchen kleine Kuhlen gebildet haben. Die Kuhlen werden teilweise durch die in der Umbauphase eingebrachte Sandsteinplatte (in der linken Bildhälfte sichtbar) verdeckt.

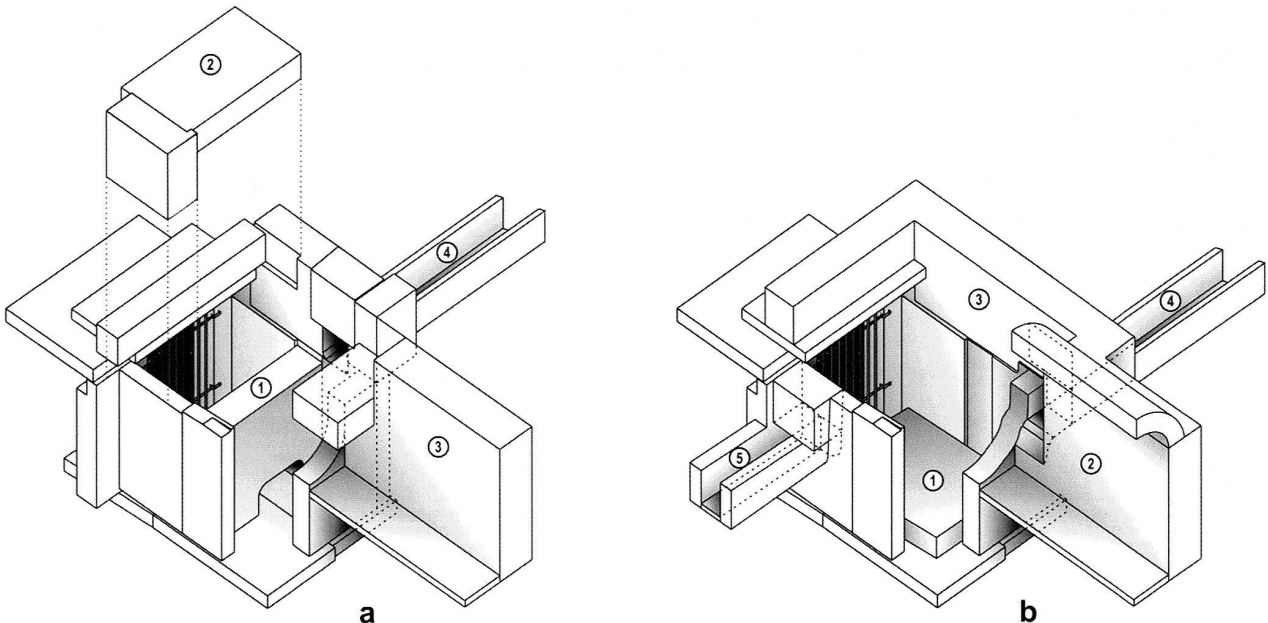
Abb. 31: Augst, Theatersanierung (Grabung 2002.55). Abwasserkanal, Verzweigung im Süden, südöstlicher Abschnitt mit Sandsteinkammer. Rekonstruktionsvorschlag für die beiden Bauphasen der Sandsteinkammer. Umassstäbliche Isometrie.

- a Ältere Bauphase mit Quermauer (1), Deckstein (2), südöstlichem Fortsetzungskanal mit ursprünglicher Mündung (3) und älterem nordöstlichem Seitenkanal (4)
- b jüngere Bauphase ohne Quermauer, mit neuer Bodenplatte als «Prellstein» (1), südöstlichem Fortsetzungskanal mit umgebauter Mündung (2), erneuerter nordöstlicher Kammerwand (3), jüngerem nordöstlichem Seitenkanal (4) und neu eingebaute südwestlichem Seitenkanal (5).
