# Das römische Theater von Augst: Sanierungs- und Forschungsarbeiten 2003

Thomas Hufschmid und Ines Horisberger-Matter

Schwerpunkte der diesjährigen Bauarbeiten bildeten die Fertigstellung des Sitzstufeneinbaus in der ima cavea verbunden mit der Rekonstruktion des so genannten Diazoma-Umgangs und der zugehörigen Gürtelmauer. Auch die Feinsanierung von Mauerschalen konnte weitergeführt werden. Im Bereich der Südhalle wurden Vorbereitungsarbeiten zur Auffüllung des aktuell zu tief liegenden Bodenniveaus getroffen. An der Peripherie von Keil 2 wurde in Zusammenhang mit der Umgebungsgestaltung der Theaterparzelle die bereits an der Peripherie von Keil 1 begonnene Bodenmarkierung der Umfassungsmauer des ersten Theaters weitergeführt.

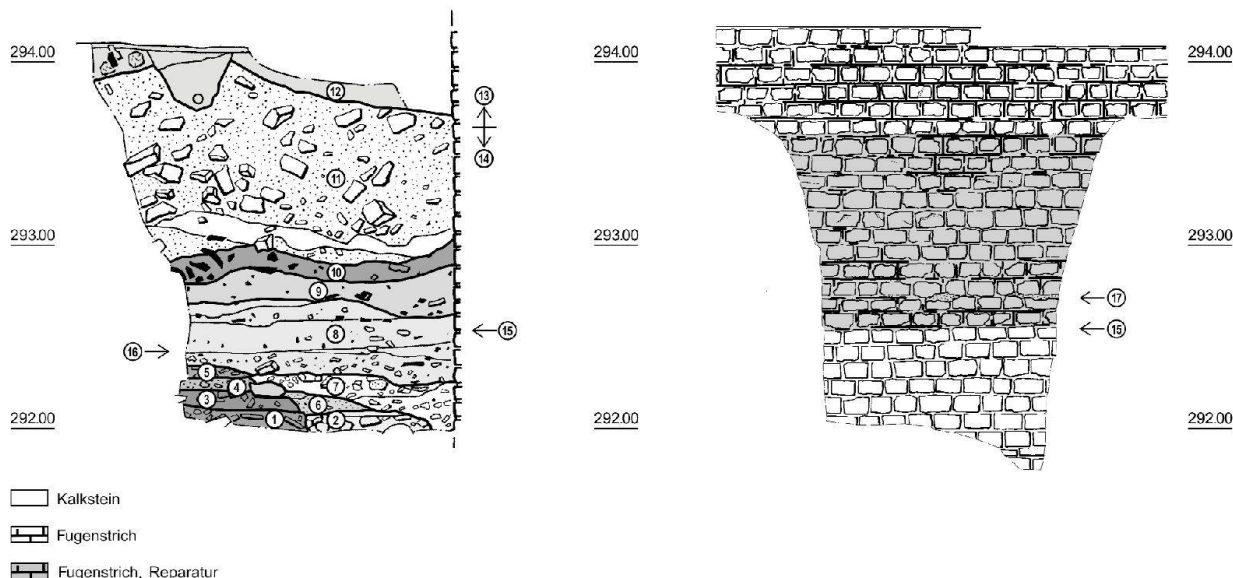
Abb. 5: Augst, Theatersanierung (Grabung 2003.55). Peripheriemauer (MR58) Keil 3. Stratigraphie des nördlichen Grabungsrandes (Profil 324) und Ansicht an die Peripheriemauer 58 im Bereich der Sondage. M. 1:40.

- 15 Unterkante der mit rot bemaltem Fugenstrich versehenen Mauerzone
- 16 Höhenlage des in Profil 322 festgestellten, abgewitterten Fugenstrichs (liess sich in Profil 324 nicht fassen)

auf 292,52 m ü. M., ca. 1,50 m unterhalb des modernen Gehniveaus (Abb. 5,15). Spuren eines klaren römischen Bodenniveaus aus hartem Kies oder Stein liessen sich auf dieser Höhe allerdings keine fassen. Stattdessen stiessen wir in der Sondage in der Zone des unteren Fugenstrichabschlusses auf ein 40–50 cm mächtiges Paket holzkohlehaltiger, lehmiger Planieschichten, die als Gehniveau während der Nutzung des jüngeren szenischen Theaters kaum in Frage kommen (Abb. 5,8.9). Einerseits findet sich im unteren Bereich dieser Planieschichten, tiefer gelegen als die Unterkante des roten Fugenstrichs, eine Mörtelschuttlinse<sup>3</sup>, die mit grösster Wahrscheinlichkeit durch abgewit-

terten Fugmörtel entstanden ist und somit darauf hinweist, dass die Planien erst nach Aufgabe des Theaters abgelagert worden sein dürften (Abb. 5,16). Andererseits weist die obere Hälfte dieser Planieschicht einen ausserordentlich hohen Anteil an grob fragmentierten Tierknochen

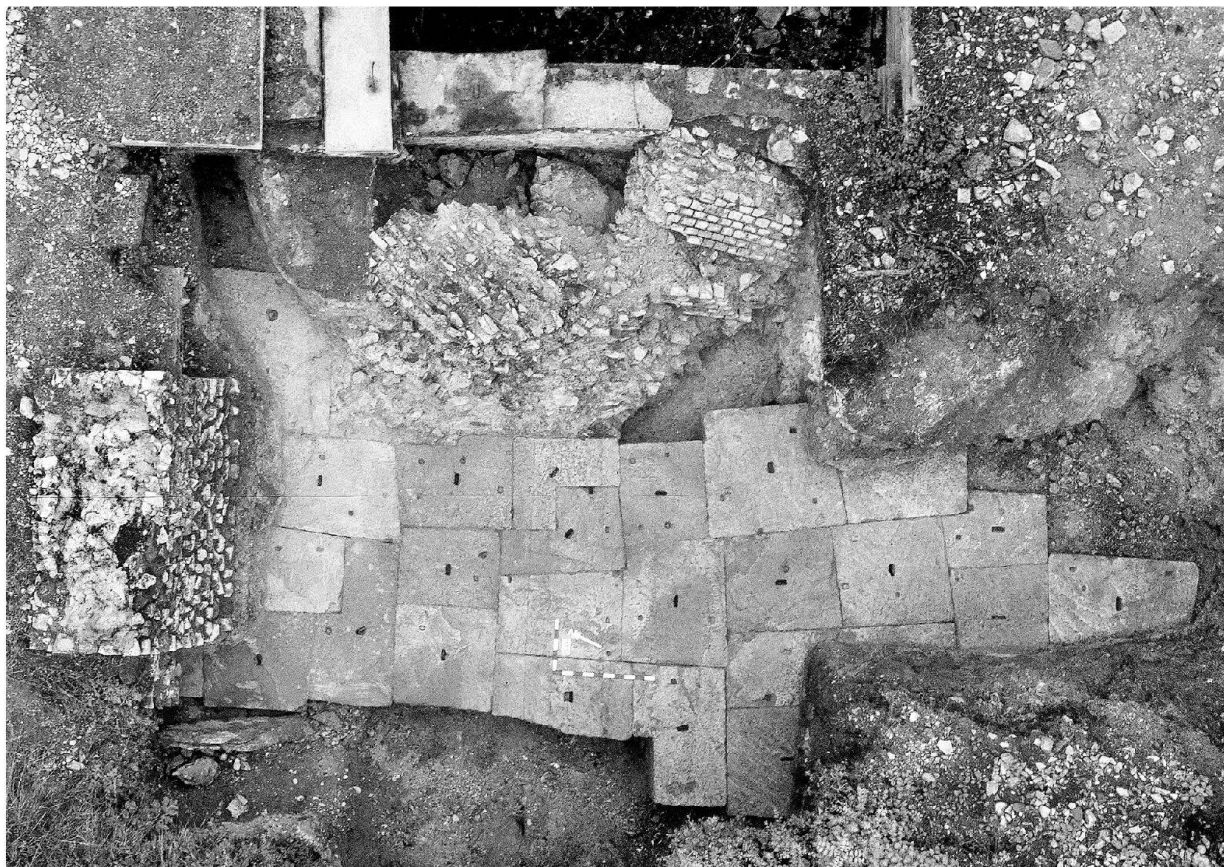
warten war, ist das einst grossflächig vorhandene Fundament stark ausgeraubt, so dass in dieser Zone heute nur noch Teile der untersten, 0,70–0,75 m mächtigen, auf einer Unterlage aus plattigen Kalksteinen ruhenden Steinlage vorhanden sind<sup>16</sup>. Allerdings ist auch von dieser Fundamentlage der östliche Teil geraubt, so dass zwischen dem *in situ* verbliebenen Fundament-Westteil und der Westwange des Abwasserkanals eine grosse Lücke entstanden ist. Bei der Freilegung der Fundamentpartie stiessen wir in der Zone dieses Raublochs auf mehrere noch im Verband stehende Mauerstücke, die, wie ihre Lage zeigt, nach der Beraubungsphase des Monuments von Osten her von einer höheren Gebäudezone in die Raubgrube herabgestürzt

Abb. 8: Augst, Theatersanierung (Grabung 2003.55). Quaderfundamente der südlichen Eingangshalle. Aufsicht; rechts die Fundamentierung des südwestlichen Eckpfeilers, am oberen Bildrand der Abwasserkanal. Zwischen Kanal und erhaltenem Quaderfundament, in der ausgeraubten Fundamentzone, ein grosser Mauerverstoß mit noch im Verband stehenden Stücken von opus vittatum-Mauerwerk aus Muschelkalk-Handquadem.

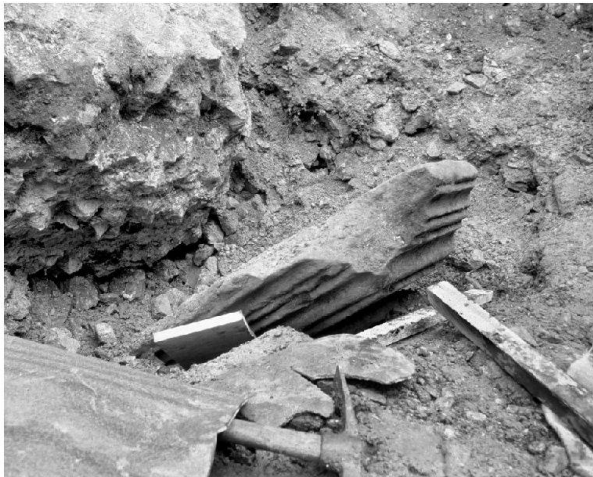
Abb. 11: Augst, Theatersanierung (Grabung 2003.55). Quaderfundamente der südlichen Eingangshalle. An die Fundamentzone reichender Zerstörungsschutt mit Architekturfragment, wohl Teil des Kämpfergesimses der südlichen Eingangshalle.

haben, einen Teil des Kämpfergesimses der 2,33 m tiefen, durch die westliche Fassadenmauer führenden Eingangsbögen darstellt (Abb. 11)<sup>22</sup>.

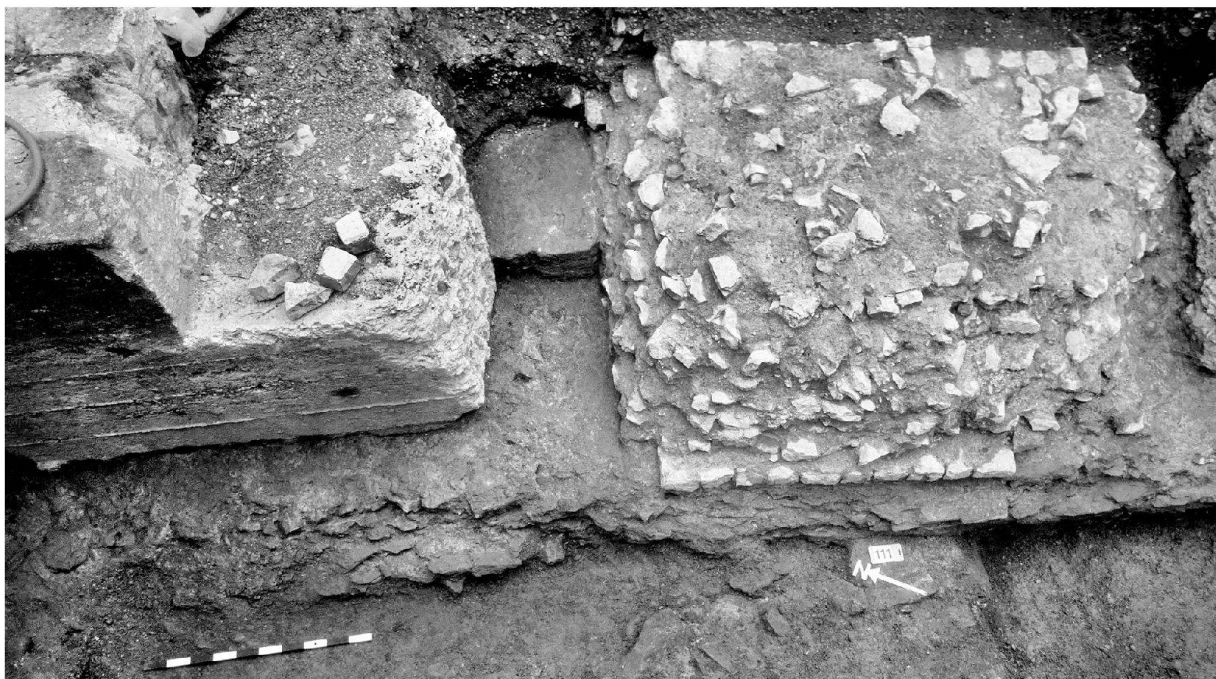
Abb. 12: Augst, Theatersanierung (Grabung 2003.55). Schwellensituation des Mittelvomitoriums. Aufsicht von Westen. Im Zentrum der zwischen die unteren Gewändequader gemauerte Kalksteinblock aus opus vittatum-Mauerwerk, links davon der Rest eines Gewändequaders aus Buntsandstein in situ.

setzt (Abb. 12; 13)<sup>25</sup>. Wie Baufugen im Kalksteinmauerwerk zu beiden Seiten der Schwellenkonstruktion zeigen, scheint der gesamte Baukörper, von dem heute noch das Fundament, Spuren der Gewändequader und die erwähnte Kalkstein-Zwischenmauerung erhalten sind, erst in einem nachträglichen Arbeitsgang zwischen die Fundamentabschnitte des nördlichen und des südlichen Peripheriemauerwerks eingesetzt worden zu sein (Abb. 13). Diese bauliche Situation bietet ein weiteres Indiz dafür, dass während der Errichtung des Theaters in verschiedenen, zu Beginn des Aufbaus klar voneinander getrennten Baulosen gearbeitet wurde<sup>26</sup>.

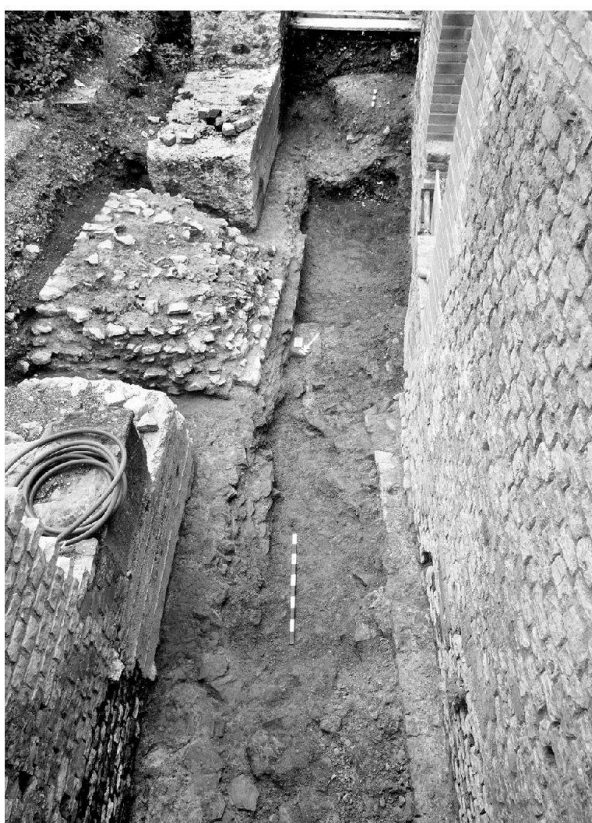
Abb. 13: Augst, Theatersanierung (Grabung 2003.55). Schwellensituation des Mittelvomitoriums. Der Baubefund im Überblick von Nordosten. Gut erkennbar das breite Schwellenfundament, das nachträglich zwischen die beiden Peripheriemauerabschnitte MR 57 und MR 58 gesetzt ist. Am Mauerklotz der Zwischenmauerung ist noch schwach der Negativabdruck eines geraubten Gewändequaders zu erkennen. Am rechten Bildrand die innere Peripheriemauer 55 mit den darunter sichtbaren Mauerzügen einer älteren Bauphase (vgl. Abb. 14).

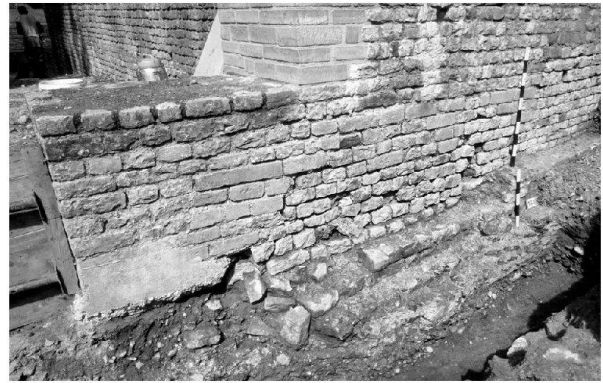
Unter den inneren Peripheriemauern (MR 55 und MR 56), die zum Vomitorium hin mit Pfeilern aus Buntsandstein-Kleinquaderwerk abschlossen, kamen beim Abgraben anstelle eines Fundaments Mauern einer älteren, in der Flucht leicht verschobenen Bauphase zum Vorschein (Abb. 14). Soweit sich diese Mauerzüge derzeit zuordnen lassen, scheint es sich um Baureste des älteren szenischen Theaters zu handeln<sup>27</sup>.

Abb. 14: Augst, Theatersanierung (Grabung 2003.55). Schwellensituation des Mittelvomitoriums. Innere Peripheriemauer 55 mit den darunter liegenden Mauern einer älteren Bauphase, wohl des älteren szenischen Theaters.

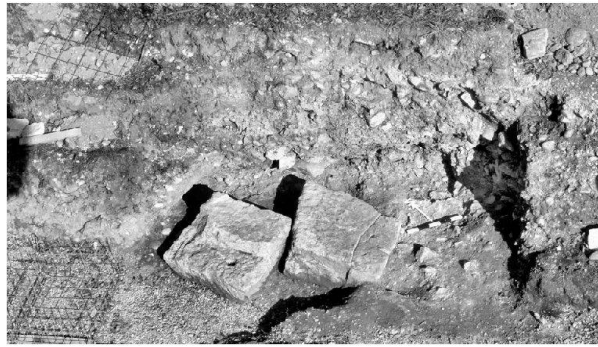
Bemerkenswert ist der Fund zweier grosser, zum Teil grob bearbeiteter Buntsandsteinquadern, die in den Schuttschichten der Keilverfüllung lagen (Abb. 16). Der eine der Steinblöcke wies gar eine stufenartige Abarbeitung mit zugehörigem Stemmloch auf. Auf Grund der Fundlage war zunächst, trotz des Umstands, dass einzelne Planieschichten über die Quader hinweggezogen, eine Interpretation als Sitzstufenquader nicht gänzlich auszuschliessen. Wie der weitere Verlauf der Grabung jedoch gezeigt hat, muss es sich bei den beiden Quadern um Rohstücke handeln, mit deren Zurichtung auf dem antiken Bauplatz bereits begonnen worden war, die aber im Verlauf der Bauarbeiten ausgeschieden wurden, da sie sich bei der Bearbeitung als qualitativ schlechtes Baumaterial entpuppten. Diese Interpretation wird durch Beobachtungen an den Unterseiten und den Seitenflächen der Stücke bestätigt: Das Steingefüge ist stark von Lehmeinschlüssen und lehmigen Lagern durchzogen, an denen die Steine meist auseinander brechen. Da sie sich noch während des Zurichtens auf der Baustelle als problematisches Material zu erkennen gaben, sind die unfertigen Werkstücke von den antiken Bauarbeitern zusammen mit dem übrigen Bauschutt wohl kurzerhand in der Auffüllung des Keils entsorgt worden<sup>29</sup>.

Abb. 16: Augst, Theatersanierung (Grabung 2003.55). Sitzstufen, zweiter Rang – Keil 2. Zwei originale Buntsandsteinquadern mit rudimentärem Spitzhiebbehau in der antiken Verfüllung des oberen Sitzstufenrangs. Vermutlich wurden die Quader während der Bauzeit in der Auffüllung entsorgt, weil sich im Verlauf der Bearbeitung herausstellte, dass sie nicht von ausreichender Steinqualität waren (diverse Lehmeinschlüsse und -lager).

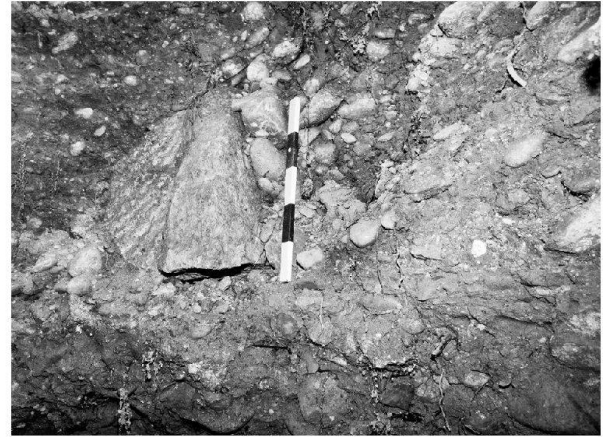
Abb. 18: Augst, Theatersanierung (Grabung 2003.55). Einsturztrichter im zweiten Rang – Keil 1. Detail der Stratigraphie der aus der Bauzeit des jüngeren szenischen Theaters stammenden Füllschichten im zweiten Rang von Keil 1. Kieshaltige Planien wechseln sich mit Werkschichten, darunter auch solchen aus Buntsandsteinabfällen, ab. Der grosse Sandsteinquader dürfte wie bereits die beiden in der Verfüllung von Keil 2 vorgefundenen (vgl. Abb. 16) auf Grund mangelhafter Steinqualität hier entsorgt worden sein.

Das fast 5 m tiefe, schachtartige Loch bescherte uns einen willkommenen *Einblick in die Füllschichten* von Keil 1. Wie andernorts, wechseln auch hier sandig-kiesige Sedimente mit Schuttsschichten aus Kalkstein- und Buntsandsteinabschlägen ab. Zwei ca. 10 cm mächtige rötliche Bänder aus Buntsandsteinstaub und -abschlägen markieren möglicherweise Bau- respektive Arbeitsniveaus innerhalb des Auffüllungsprozesses. Auf einem dieser Niveaus fand sich ein grosser Quader aus grobkörnigem Buntsandstein, der Ansätze von grobem Spitzhiebbehau aufwies (Abb. 18). Vermutlich wurde auch dieser Quader, ähnlich den beiden in Keil 2 gefundenen<sup>34</sup>, in den Auffüllschichten entsorgt, da er auf Grund seiner schlechten Qualität nicht verwendet werden konnte.

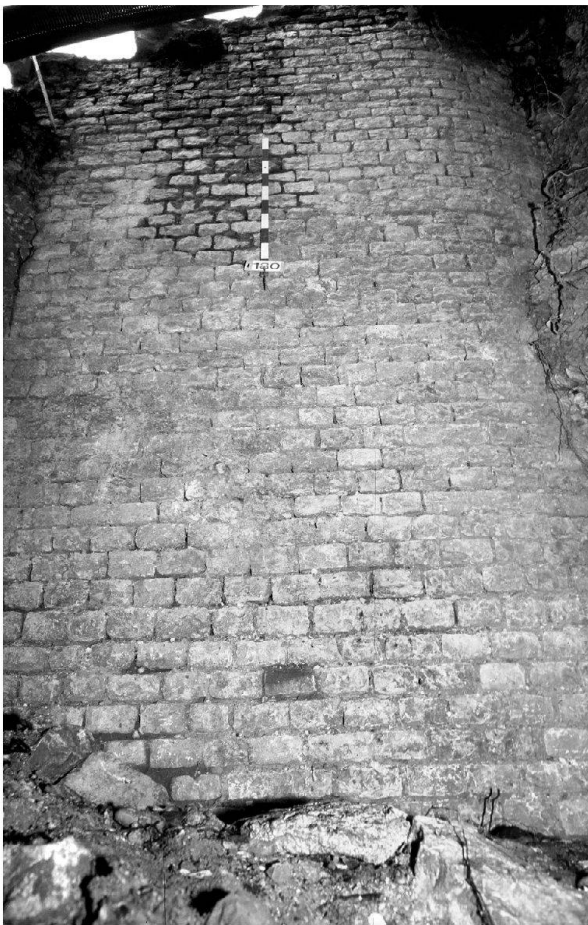
Abb. 19: Augst, Theatersanierung (Grabung 2003.55). Einsturztrichter im zweiten Rang – Keil 1. Ansicht an die östliche, sorgfältig aus Muschelkalk-Handquadem gefügte Mauerschale von MR 65.

Beeindruckend ist zweifellos die über mehrere Meter Höhe sichtbare, intakte östliche Mauerschale von MR 65, die abgesehen von einzelnen Sandsteinquäderchen vorwiegend aus sorgfältig gesetzten Muschelkalk-Handquadem (*opus vittatum*) gefügt ist (Abb. 19).

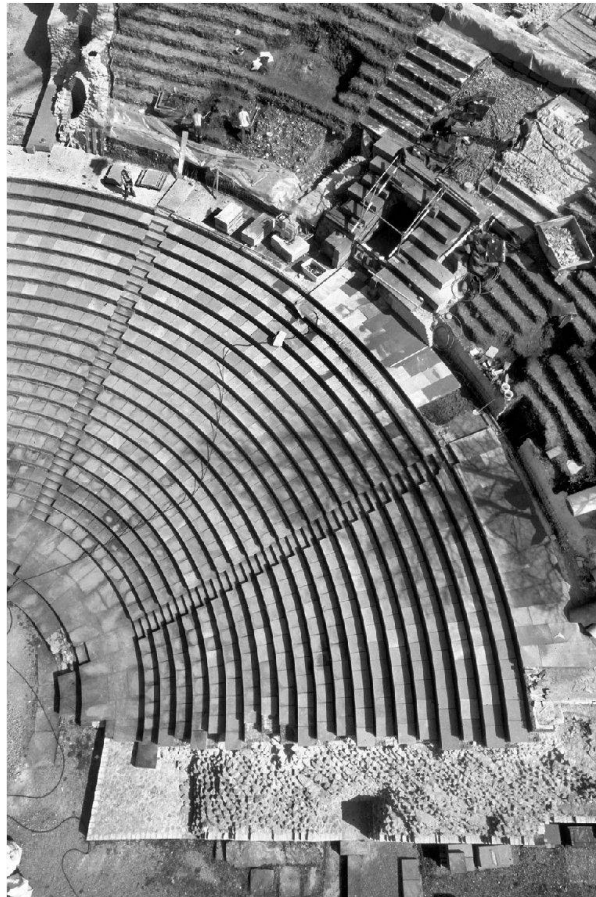
Abb. 20: Augst, Theatersanierung (Grabung 2003.55). Rekonstruktion des Sitzstufenbereichs. Aufsicht auf die Südhälfte während der Versetzarbeiten für die Platten des so genannten Diazoma-Umgangs (Umgang der ersten praecinctio).

Die Rekonstruktion der mit Drahtgitterkörben ausgeführten und zusätzlich mit Sandsteinplatten abgedeckten modernen Sitzstufen begann bereits im Jahr 1999 und wurde seither in jährlichen Etappen weitergeführt<sup>35</sup>. Im Dezember 2002 wurde die Höhe des Plattenumgangs über der so genannten Diazomamauer erreicht, so dass im Berichtsjahr die Realisierung des *Umgangs* in Angriff genommen werden konnte (Abb. 20).

Im Februar 2003 begann die Firma M. Fux AG mit dem Einbau der auf den statischen Berechnungen des involvierten Ingenieurbüros Aegerter & Bosshardt in Basel beruhenden Eisenarmierung für die Fundamentkonstruktion, über der dann im März die ersten Sandsteinplatten des Diazoma-Umgangs versetzt wurden. Mit verschiedenen Unterbrüchen beschäftigte uns diese Arbeit bis Mitte Mai (Abb. 21; 22). Der Fugenschnitt der Umgangsplatten ist bewusst schematisch gehalten und verläuft radial, die Platten sind gesägt und können auch jederzeit als neuzeitlich erkannt werden. Masse und Winkel der dementsprechend konisch verlaufenden Sandsteinplatten wurden erstmals mit Hilfe eines CAD-Programms auf dem Computer berechnet und gezeichnet<sup>36</sup>. Die Platten wurden auf der Basis der so erarbeiteten Unterlagen direkt im Steinbruch in Rothbach (Frankreich) zugefräst und konnten in der Folge sehr kosteneffizient versetzt werden.

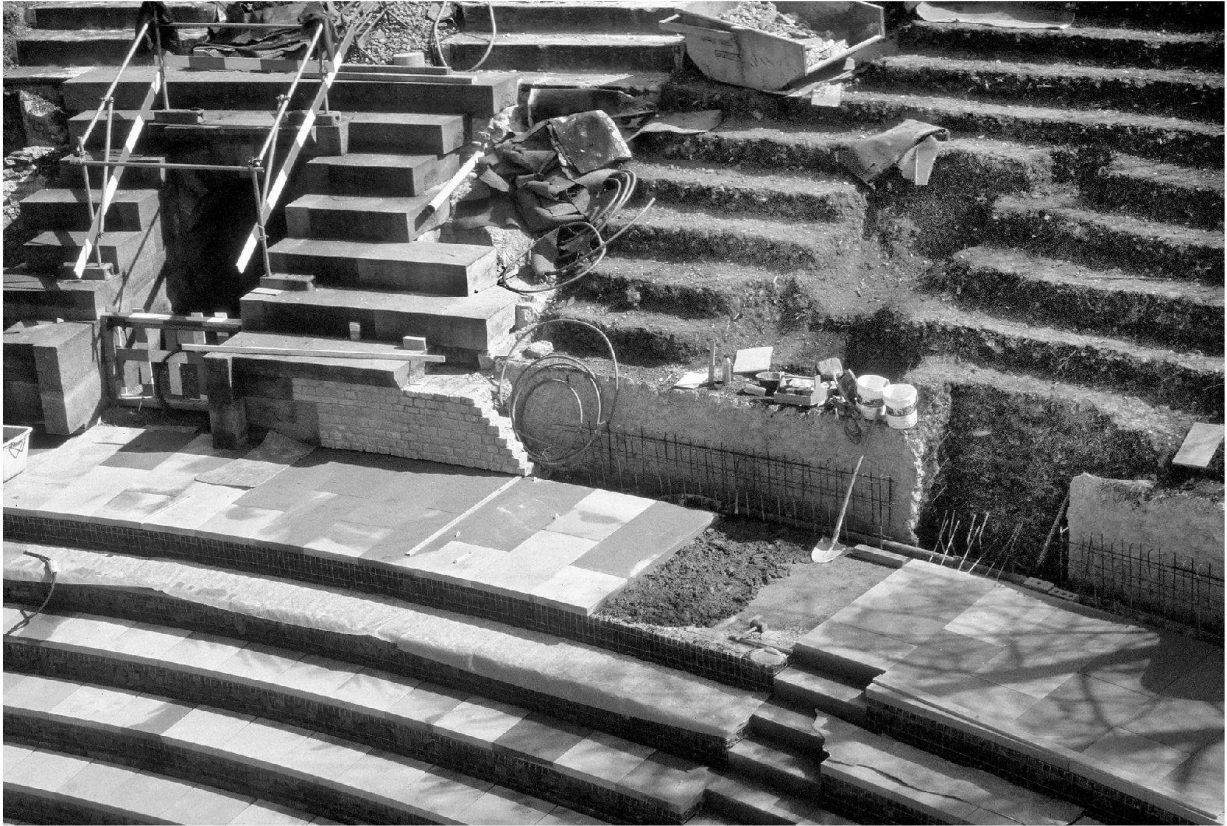
Abb. 21: Augst, Theatersanierung (Grabung 2003.55). Rekonstruktion der Sitzstufen im ersten Rang. Versetzen des Plattenbelags des Diazoma-Umgangs (Umgang der ersten praecinctio).

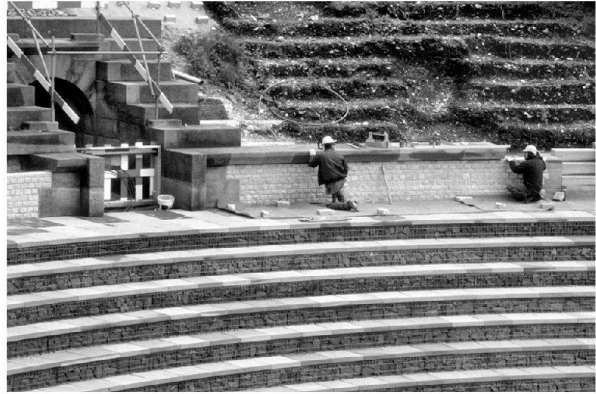
Abb. 24: Augst, Theatersanierung (Grabung 2003.55). Rekonstruktion der Sitzstufen im ersten Rang. Versetzen der Sandsteinabdeckung über der Gürtelmauer der ersten praecinctio.

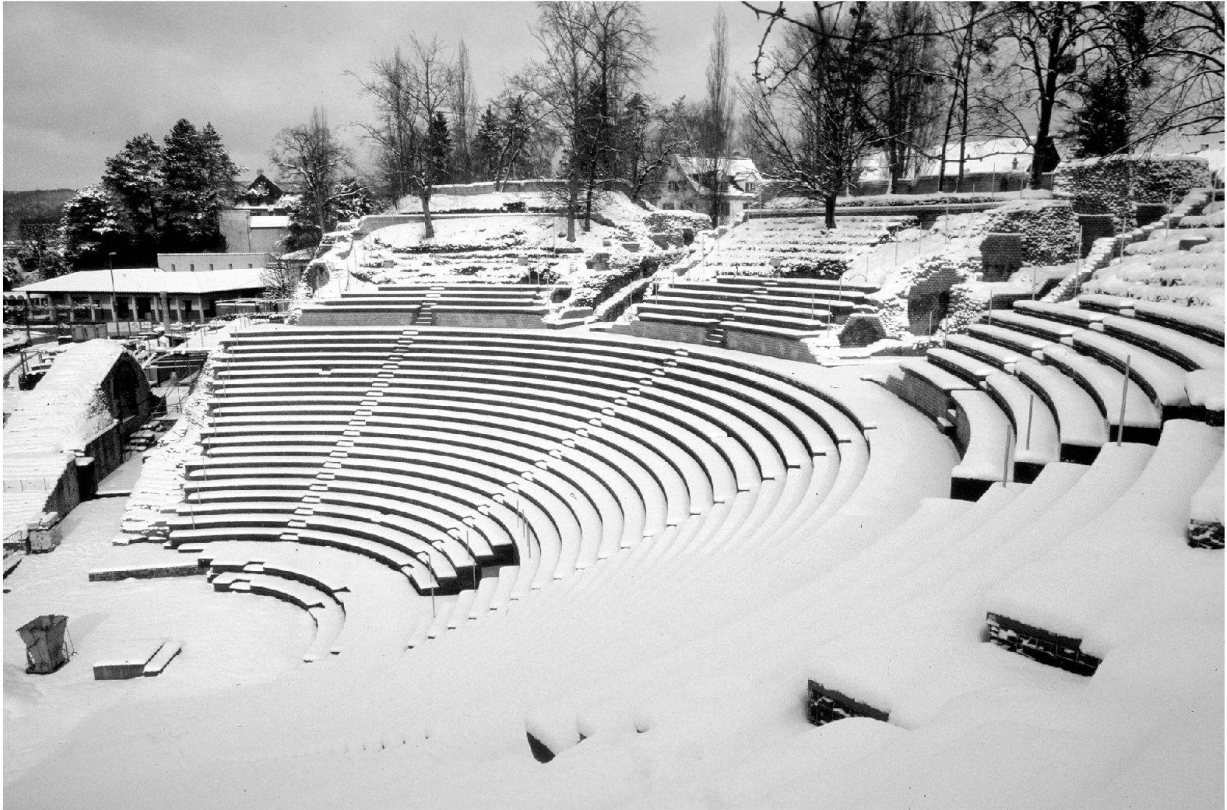
Abb. 26: Augst, Theatersanierung (Grabung 2003.55). Rekonstruktion der Sitzstufen im ersten Rang. Winterimpressionen; Nordhälfte der fertiggestellten Sitzstufenrekonstruktion.

Der in der erwähnten Sitzung beschlossene Einbau reduzierte sich im Vergleich zur Rekonstruktion Rudolf Laur-Belarts auf durchschnittlich 3–4 Stufen in Keil 1 und 2 respektive wenig mehr in Keil 3/4 im Bereich über der modernen Betontonne des Südost-Vomitoriums (Abb. 26; 27). Die Zahl der für spätere Aufführungen zur Verfügung

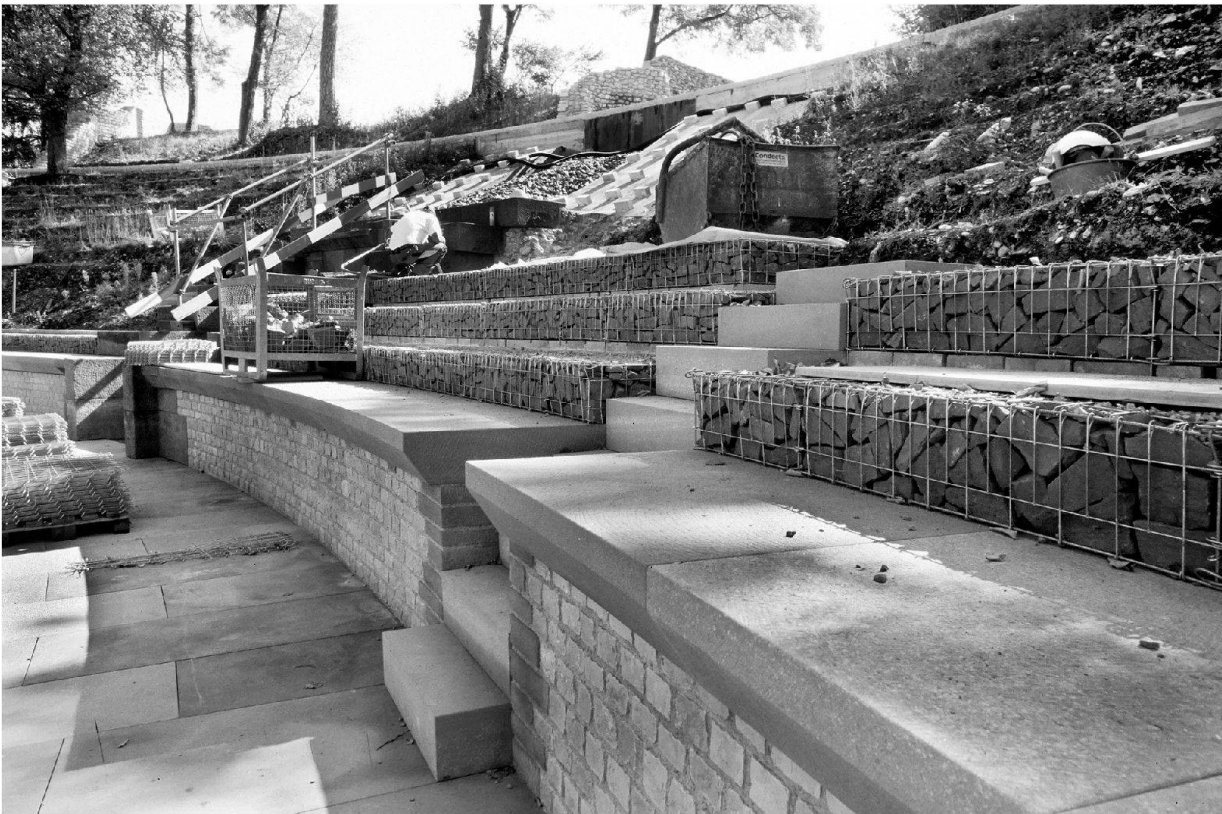
Abb. 29: Augst, Theatersanierung (Grabung 2003.55). Rekonstruktion der Sitzstufen im zweiten Rang. Aufbau der modernen Korbkonstruktion in Keil 4, im Vordergrund die Gürtelmauer der ersten praecinctio mit den gefasten Sandstein-Abdeckplatten und dem Treppendurchbruch zum zweiten Rang.

nern/-innen und die Gemeinde Augst<sup>42</sup>. Ein aus didaktischen Gründen erfolgter Einbau von zwei gut erhaltenen originalen Sitzstufenquadern sowie einer Sitzstufenpolie mit integriertem Treppenquader (Abb. 28) verlief nach vorangegangener Feinrestaurierung der Stücke problemlos, so dass der Einbau der Sitzstufenkörbe programmgemäss bis Saisonende abgeschlossen werden konnte (Abb. 29).

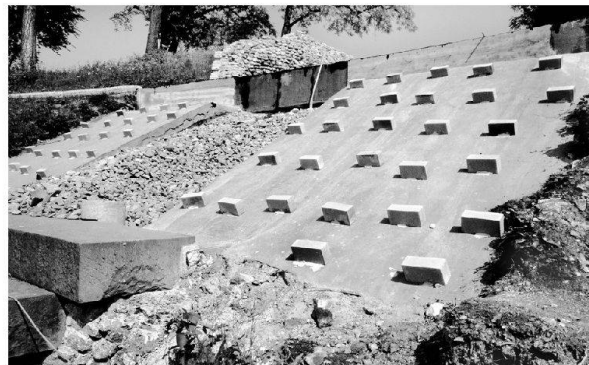
Das Einbringen des Humus für die an den Sitzstufenbereich anschliessende begrünte Böschung hat sich aus technischen Gründen verzögert und kann erst im Verlauf des Frühjahrs 2004 erfolgen (Abb. 30). Ebenfalls für das Jahr 2004 ist die Fertigstellung des aus Sicherheitsgründen beschlossenen Geländers geplant. Optisch zurückhaltend

Abb. 30: Augst, Theatersanierung (Grabung 2003.55). Rekonstruktion der Sitzstufen im zweiten Rang. Zone der Betonüberwölbung des Südost-Vomitoriums; Unterkonstruktion als Sicherung gegen das Abrutschen der darüber folgenden 28° steilen Erdböschung.

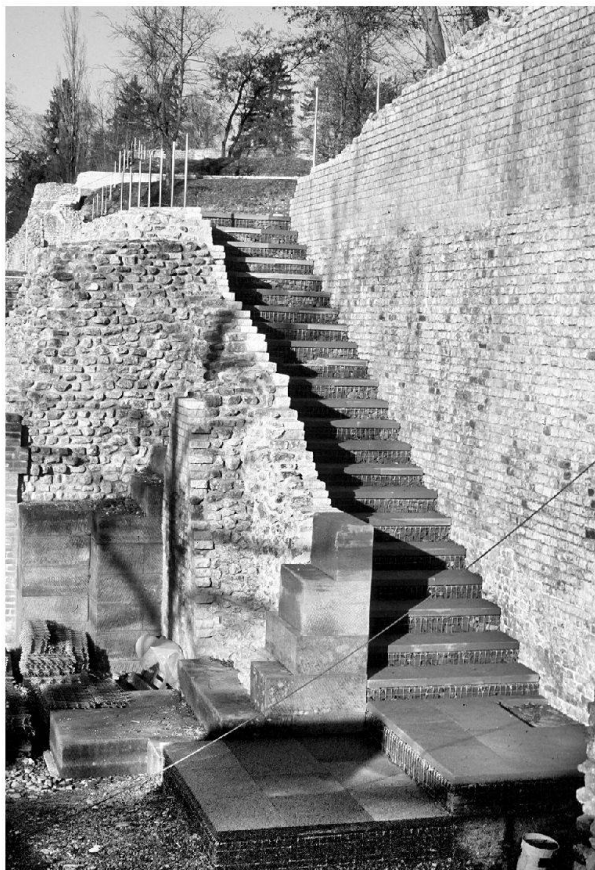
Eine Sandsteintreppe führte in der Antike zwischen der südlichen Caveamauer MR 107 und der östlichen Mauer des Südaditus MR 43 auf den so genannten Diazoma-Umgang<sup>43</sup>. Auf Grund der Angaben in den alten Grabungsakten liess sich eine in Tritthöhe und -tiefe gesicherte Rekonstruktion des Treppenaufgangs erarbeiten (Abb. 32). In Analogie zum Sitzstufenbereich der *ima cavea* entschieden wir uns, auch die Trittquader der Treppenkonstruktion mittels Gitterkörben auszuführen (Abb. 33). Die der Treppenhausbreite angepassten und eng ineinander verschachtelten Gitterkörbe konnten ohne Fundamentierung direkt auf das Schottermaterial der Auffüllung versetzt werden. Zur Verbesserung der Nutzung wird eine im Handlauf der Treppe integrierte Dioden-Beleuchtung angebracht.

Abb. 32: Augst, Theatersanierung (Grabung 2003.55). Südhalle: Treppe zum Diazoma-Umgang (Umgang der ersten praecinctio). Fertiggestellte Treppenkonstruktion an der südlichen Caveaabschlussmauer 107.

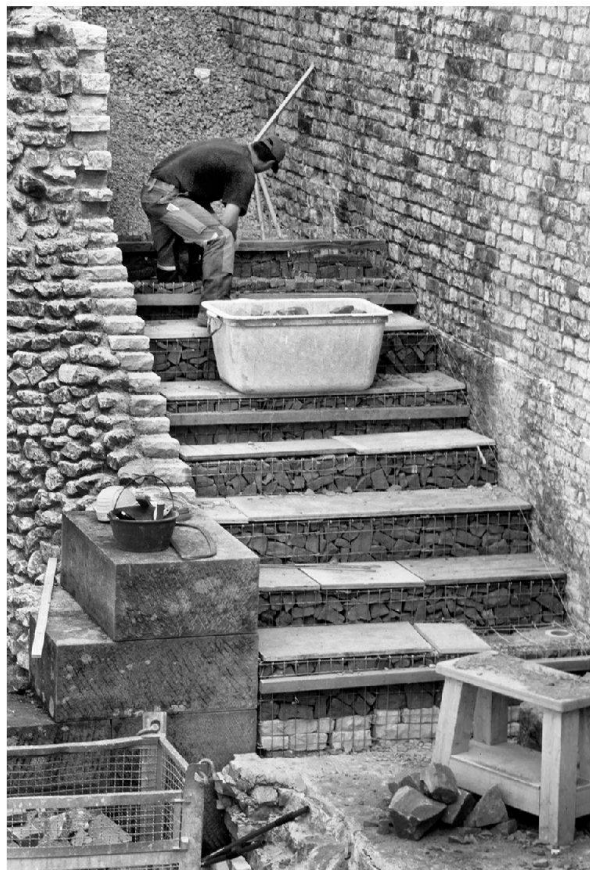
Abb. 33: Augst, Theatersanierung (Grabung 2003.55). Südhalle: Treppe zum Diazoma-Umgang (Umgang der ersten praecinctio). Die Gitterkorbkonstruktion der modernen Treppe im Aufbau.

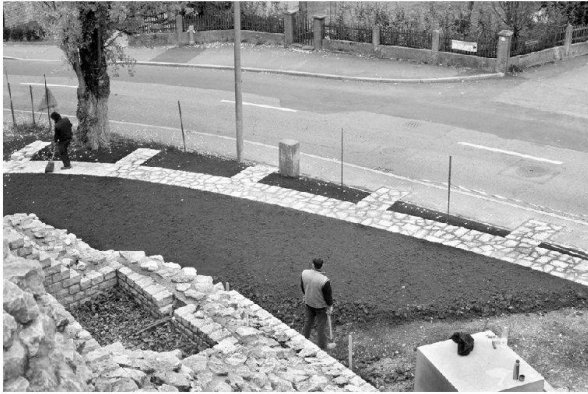
Abb. 38: Augst, Theatersanierung (Grabung 2003.55). Umgebungsgestaltung. Fertiggestellte Umgebung in Keil 2. Die bodenebene Kalksteinmarkierung der Umfassungsmauer des älteren szenischen Theaters ist in dieser Zone bereits ausgeführt; ebenso konnten die Geländearbeiten und das Einbringen des Schotterrasens für die Gehwege abgeschlossen werden. Blick vom Keil 2 nach Norden.

pherie-mauer des ersten Theaters eine Ausweitung gegen Osten (Abb. 38). Der genaue Verlauf dieses Mauerzugs erschliesst sich hauptsächlich aus Grabungsaufzeichnungen von Karl Stehlin und Rudolf Laur-Belart. In den vergangenen zwei Jahren konnte allerdings die exakte Position der Mauer auch in mehreren Sondierschnitten überprüft werden. Die optische Gestaltung der im Wesentlichen zweidimensional ausgeführten Bodenmarkierung richtet sich in der Gestaltung nach dem bereits 1990 durch Peter-A. Schwarz in einer Nachbarparzelle des Theaters markierten Abschnitt<sup>47</sup>. Auf einem Fundament aus Sickerbeton sind flächig grössere Kalksteinstücke mit gespitzter Oberfläche versetzt.
