Artikel: Das römische Theater von Augst : Sanierungs- und Forschungsarbeiten 2003

Das römische Theater von Augst: Sanierungs- und Forschungsarbeiten 2003

Thomas Hufschmid und Ines Horisberger-Matter

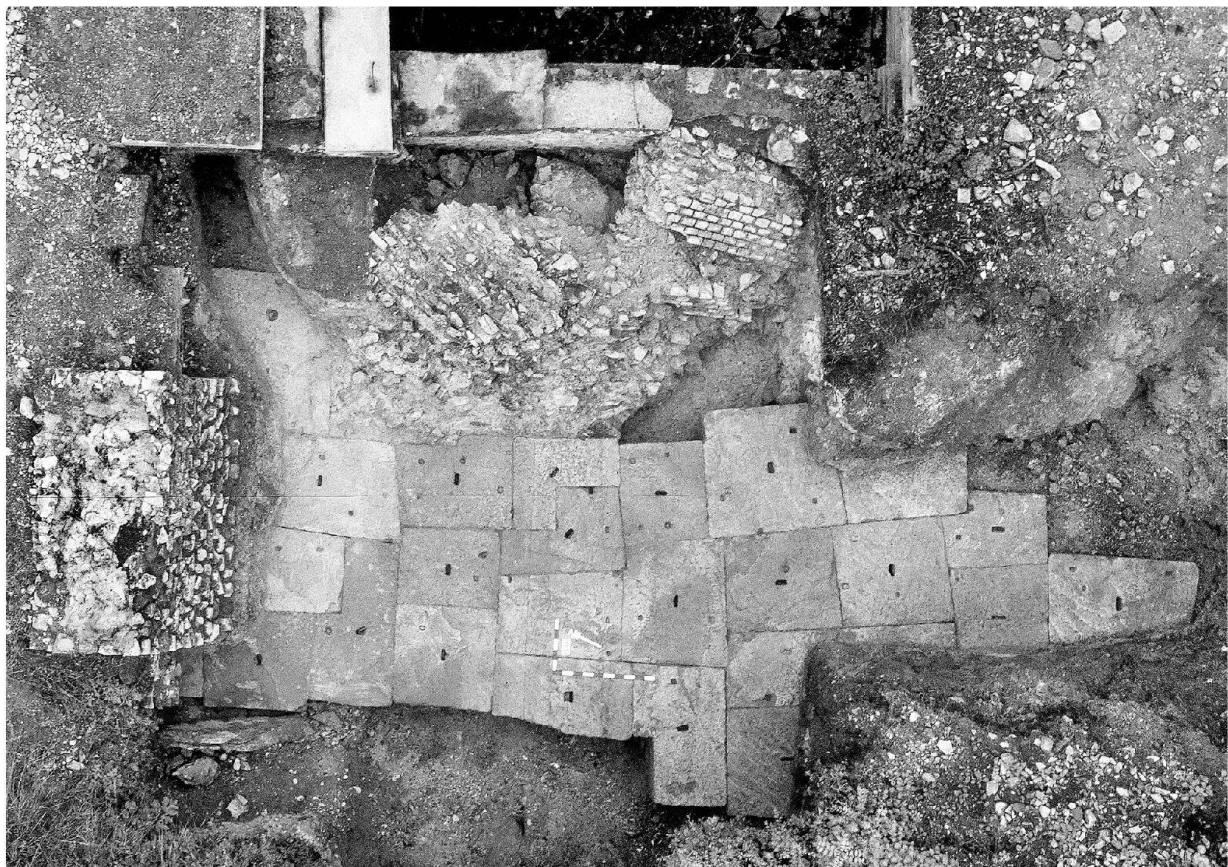
Abb. 8: Augst, Theatersanierung (Grabung 2003.55). Quaderfundamente der südlichen Eingangshalle. Aufsicht; rechts die Fundamentierung des südwestlichen Eckpfeilers, am oberen Bildrand der Abwasserkanal. Zwischen Kanal und erhaltenem Quaderfundament, in der ausgeraubten Fundamentzone, ein grosser Mauererwurf mit noch im Verband stehenden Stücken von opus vittatum-Mauerwerk aus Muschelkalk-Handquadem.

sein müssen (Abb. 8)¹⁷. Die Anzahl der abgestürzten Mauerteile lässt sich nicht genau feststellen, mit Sicherheit liegen aber zum Teil grössere Partien vor, die beim Aufprall zerborsten sind.

Anzumerken ist im Weiteren, dass die vom nördlichen Hallenfundament her bekannte Stützpfilerdisposition der Fassadenmauer beim Fundament der südlichen Halle nachweislich *fehlt*. Waren hier die Pfeiler weniger stark ausgebildet und eher als Pilaster ausgestaltet oder ist die Situation (Abb. 8; 9) mit dem bekannten Sprung in der Fundamenttiefe – die Fundamente der nördlichen Halle reichen 1,0 m tiefer in den anstehenden Kies hinab als die der südlichen Halle – zu erklären? In jedem Fall ist eine nachträgliche Abstützung oder Verstärkung durch ange-setzte, mächtige Kalksteinpfeiler, so wie sie bei der nördlichen Hallenfassade vorhanden sind, im Süden nicht erfolgt²¹.

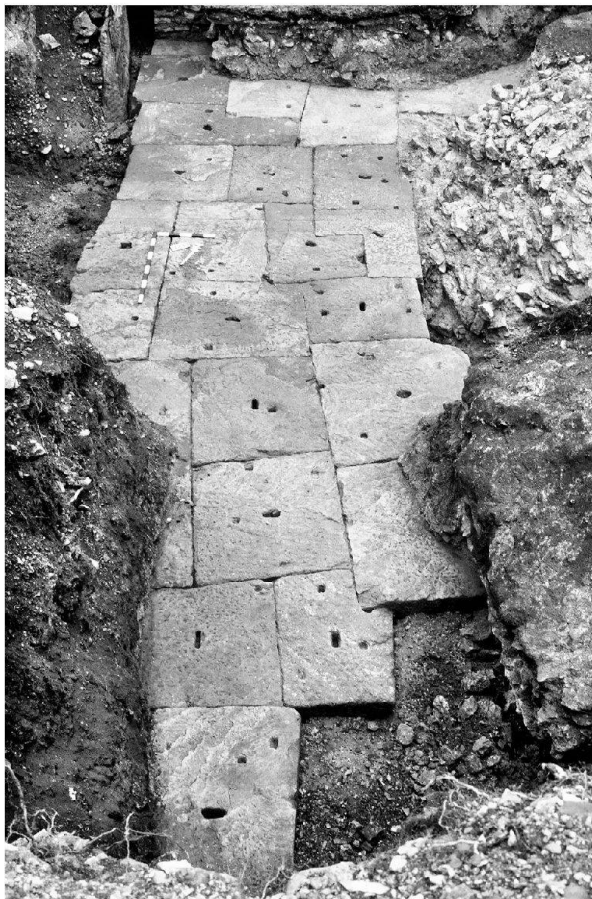
Abb. 9: Augst, Theatersanierung (Grabung 2003.55). Quaderfundamente der südlichen Eingangshalle. Übersicht über das westliche Quaderfundament von Süden. Gut erkennbar die Vielzahl von Stemmlöchern, die nicht allorts mit den zugehörigen Quaderarbeiten übereinstimmen.

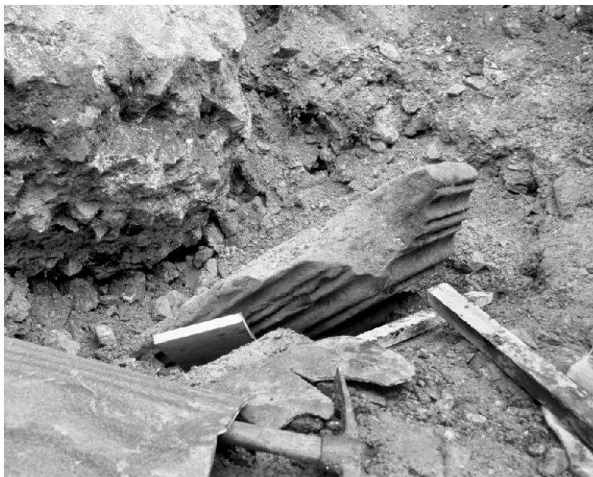
Abb. 11: Augst, Theatersanierung (Grabung 2003.55). Quaderfundamente der südlichen Eingangshalle. An die Fundamentzone reichender Zerstörungsschutt mit Architekturfragment, wohl Teil des Kämpfergesimses der südlichen Eingangshalle.

haben, einen Teil des Kämpfergesimses der 2,33 m tiefen, durch die westliche Fassadenmauer führenden Eingangsbögen darstellt (Abb. 11)²².

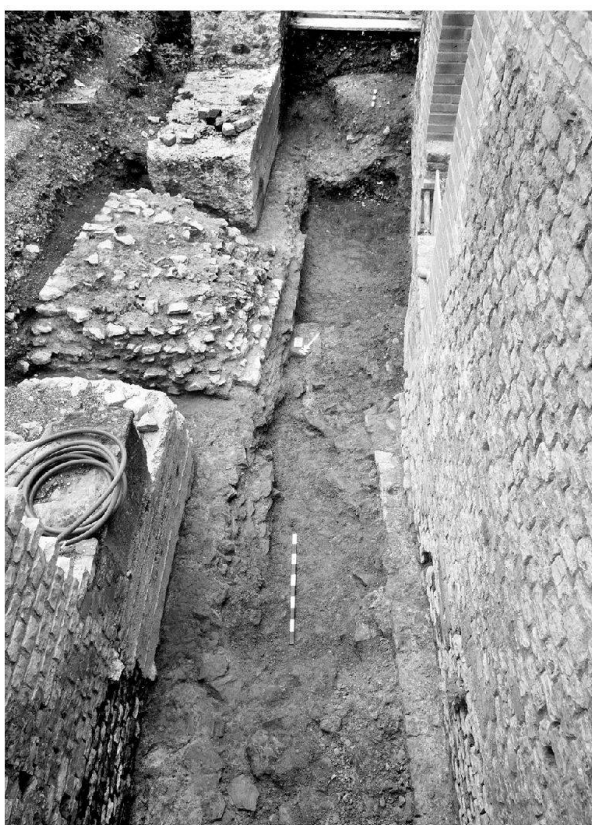
Abb. 13: Augst, Theatersanierung (Grabung 2003.55). Schwellensituation des Mittelvomitoriums. Der Baubefund im Überblick von Nordosten. Gut erkennbar das breite Schwellenfundament, das nachträglich zwischen die beiden Peripheriemauerabschnitte MR 57 und MR 58 gesetzt ist. Am Mauerklotz der Zwischenmauerung ist noch schwach der Negativabdruck eines geraubten Gewändequaders zu erkennen. Am rechten Bildrand die innere Peripheriemauer 55 mit den darunter sichtbaren Mauerzügen einer älteren Bauphase (vgl. Abb. 14).

setzt (Abb. 12; 13)²⁵. Wie Baufugen im Kalksteinmauerwerk zu beiden Seiten der Schwellenkonstruktion zeigen, scheint der gesamte Baukörper, von dem heute noch das Fundament, Spuren der Gewändequader und die erwähnte Kalkstein-Zwischenmauerung erhalten sind, erst in einem nachträglichen Arbeitsgang zwischen die Fundamentabschnitte des nördlichen und des südlichen Peripheriemauerwerks eingesetzt worden zu sein (Abb. 13). Diese bauliche Situation bietet ein weiteres Indiz dafür, dass während der Errichtung des Theaters in verschiedenen, zu Beginn des Aufbaus klar voneinander getrennten Baulosen gearbeitet wurde²⁶.

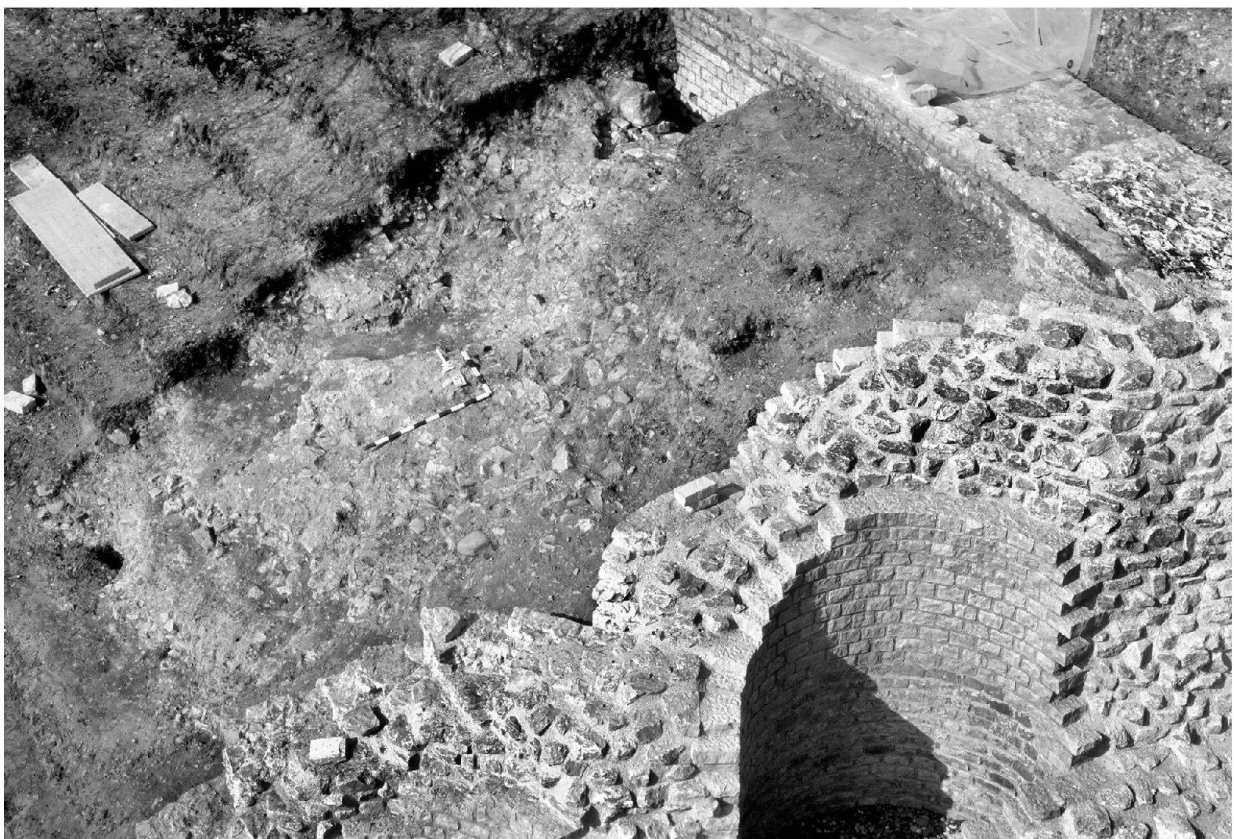
Im zweiten Rang stiessen wir in Keil 2, in der Zone unmittelbar nördlich des Mittelvomitoriums, unerwartet auf noch verhältnismässig hoch anstehende antike Schichtablagerungen, deren Oberfläche wir auf einer Fläche von ca. 4,0 m × 8,0 m untersuchen konnten (Abb. 15). Bei den Ablagerungen handelt es sich eindeutig um während der

Abb. 15: Augst, Theatersanierung (Grabung 2003.55). Sitzstufen, zweiter Rang – Keil 2. Übersicht über die Grabungsfläche mit den obersten, z. T. stark verpressten, aus Bauabfällen bestehenden Schichten.

Bauzeit des zweiten szenischen Theaters eingebrachte Planieschichten²⁸. Lehmig-kiesige Sedimente wechseln sich mit Paketen von Kalksteinschutt ab. In der obersten Zone nimmt der Anteil an Schutt und Bauabfällen deutlich zu, und es finden sich regelmässig Linsen von Buntsandsteinstaub und -schutt. Negativabdrücke von Sitzstufenquadern liessen sich keine beobachten, da hierfür die Stratigraphie nicht mehr ausreichend hoch erhalten war.

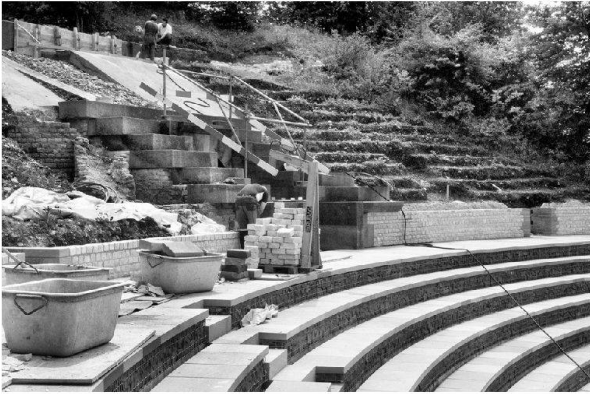
Abb. 23: Augst, Theatersanierung (Grabung 2003.55). Rekonstruktion der Sitzstufen im ersten Rang. Aufmauern der Gürtelmauer der ersten praecinctio.

Verschiedene Indizien am Baubefund wiesen auf die Existenz einer so genannten Gürtelmauer über dem Plattenumgang des Diazoma hin, etwa der in mehreren Profilen dokumentierte Schichtbefund sowie rechnerische Überlegungen zum kontinuierlichen Anstieg des Sitzstufenwinkels³⁷. Auch die bekannten Schwellenhöhen in den Mündungszonen der Vomitorien belegen deutlich einen Niveausprung zwischen dem ersten und dem zweiten Sitzstufenrang, der in römischer Zeit durch eine knapp 1 m hohe Mauer überwunden worden sein muss³⁸. Die Rekonstruktion dieser Mauer, ausgeführt in Kleinquaderwerk (*opus vittatum*) mit Mauerdurchbrüchen in der Verlängerung der von der Orchestra ausgehenden radialen Treppenläufe (Abb. 23), war bereits anlässlich der 21. Sitzung mit den Vertretern der Denkmalpflege beschlossen worden³⁹. Die neu errichtete Gürtelmauer wird durch einfach profilierte Buntsandsteinplatten von 23 cm Stärke abgedeckt (Abb. 22; 24; 29). Da die Vorderkante der Mauerschale gemäss archäologischem Befund *auf* den Platten des Diazoma-Umgangs aufsass, erfolgte die Ausführung der Gürtelmauer in Koordination mit dem Versetzen des Plattenbodens. Die moderne Gürtelmauer wurde als einhäuptige Mauerkonstruktion aufgeführt, während der dahinter liegende, leicht armierte Betonmauerkern gegen das mit einem Kalkanwurf isolierte Erdprofil der über weite Strecken originalen Verfü-

lung des zweiten Sitzstufenrangs gegossen wurde (Abb. 23). Die exakte Position der originalen Gürtelmauer ist durch den Baubefund nicht gesichert, konnte aber auf Grund von Hinweisen an den Mauerzügen der *cavea* und der Vomitorien sowie Indizien im Schichtverlauf der Profilschlüsse ziemlich genau eruiert werden. Die exakte Lage der modernen Gürtelmauer wurde mit Hilfe des CAD-Programms ermittelt. Im gleichen Arbeitsgang haben wir auch

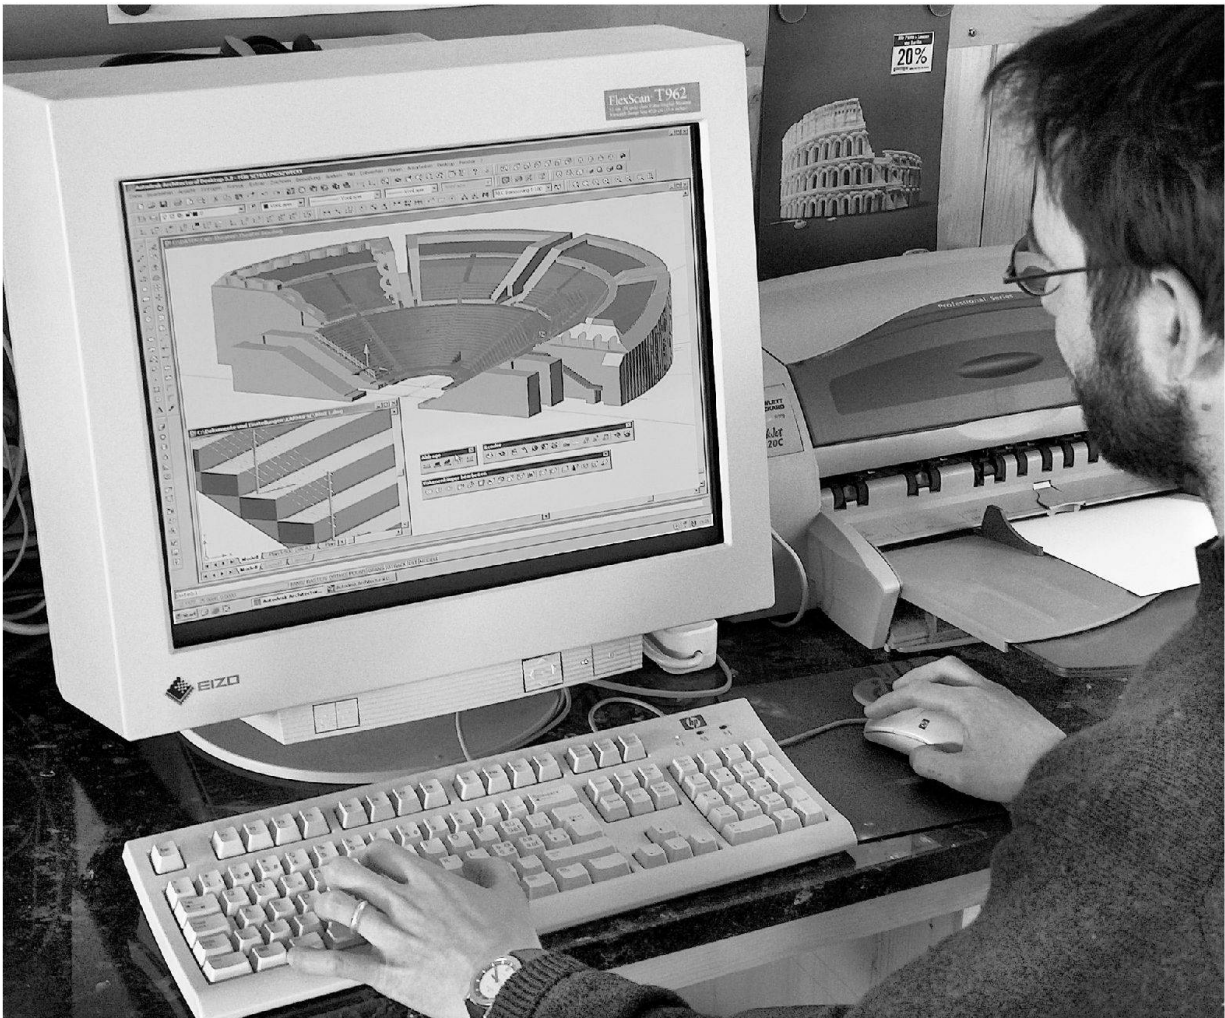
Abb. 25: Augst, Theatersanierung (Grabung 2003.55). Rekonstruktion der Sitzstufen im ersten Rang. Planung und Visualisierung der Sitzstufenrekonstruktion im zweiten Rang mit Hilfe des Computerprogramms Autodesk Architectural Desktop 3.3.

Auf Grund der ebenfalls mit Hilfe des CAD-Programms erstellten 3-D-Visualisierung des Sitzstufenbereichs im zweiten Rang wurde anlässlich der 26. Sitzung mit unseren externen Denkmalpflege-Experten ein teilweiser Einbau von Gitterkörben im Bereich des zweiten Sitzstufenrangs beschlossen (Abb. 25)⁴⁰. Vorbereitend für den Sitzstufenein-

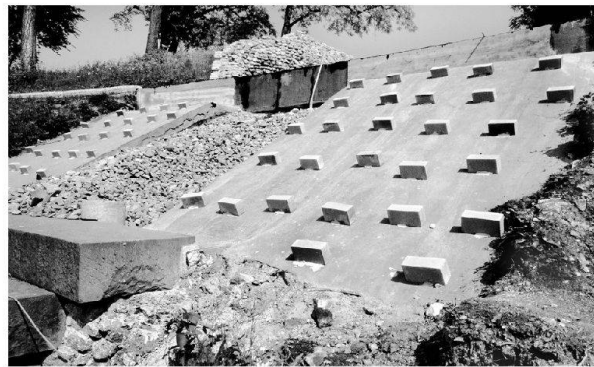
Das Einbringen des Humus für die an den Sitzstufenbereich anschliessende begrünte Böschung hat sich aus technischen Gründen verzögert und kann erst im Verlauf des Frühjahrs 2004 erfolgen (Abb. 30). Ebenfalls für das Jahr 2004 ist die Fertigstellung des aus Sicherheitsgründen beschlossenen Geländers geplant. Optisch zurückhaltend

Abb. 30: Augst, Theatersanierung (Grabung 2003.55). Rekonstruktion der Sitzstufen im zweiten Rang. Zone der Betonüberwölbung des Südost-Vomitoriums; Unterkonstruktion als Sicherung gegen das Abrutschen der darüber folgenden 28° steilen Erdböschung.

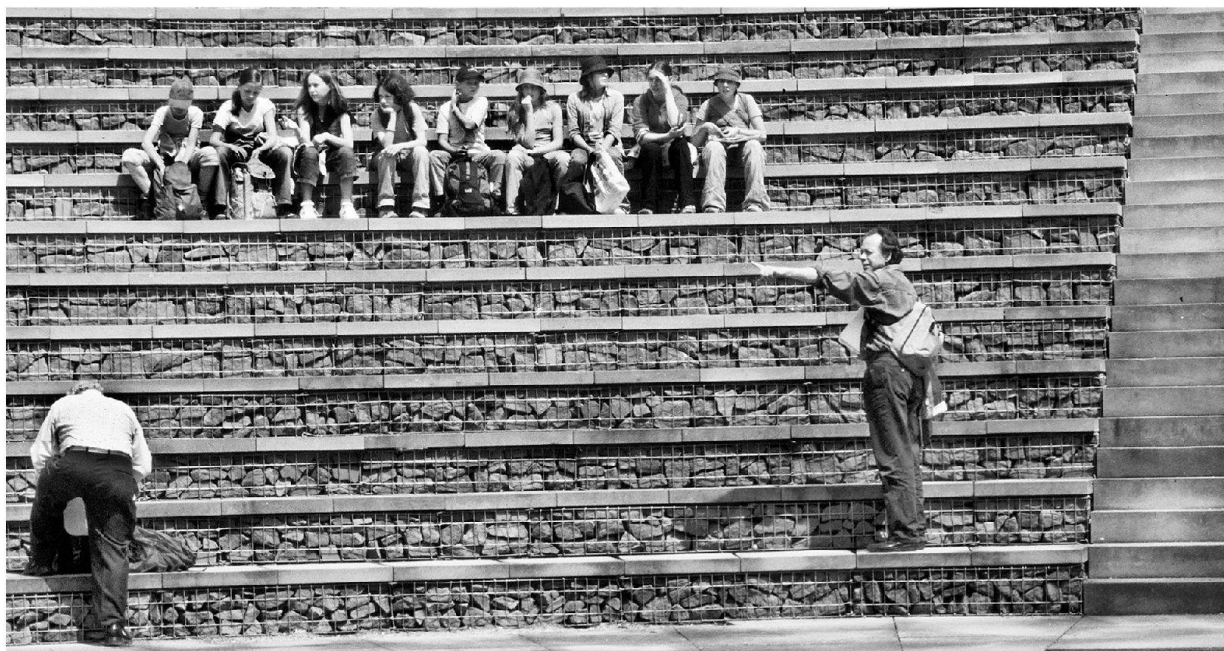
Abb. 31: Augst, Theatersanierung (Grabung 2003.55). Rekonstruktion der Sitzstufen im ersten Rang. Die Sitzstufenrekonstruktion im Einsatz: Der Leiter der Hauptabteilung «kulturelles.bl» des Kantons Basel-Landschaft, Niggi Ullrich, erklärt die wieder erkennbare Architektur des Augster Theaters und die Möglichkeiten seiner zukünftigen Bespielung.

Die «Feuertaufe» haben die neuen Sitzstufen bereits bestanden: Niggi Ullrich, Leiter der Abteilung «kulturelles.bl» des Kantons Basel-Landschaft, war im Rahmen einer privaten Führung am 9. Mai 2003 zu Gast im Sitzstufenbereich des römischen Theaters (Abb. 31). Die Regierungen der Kantone Zürich und Basel-Landschaft wurden am 24. September 2003 durch Dani Suter von der Römerstadt-

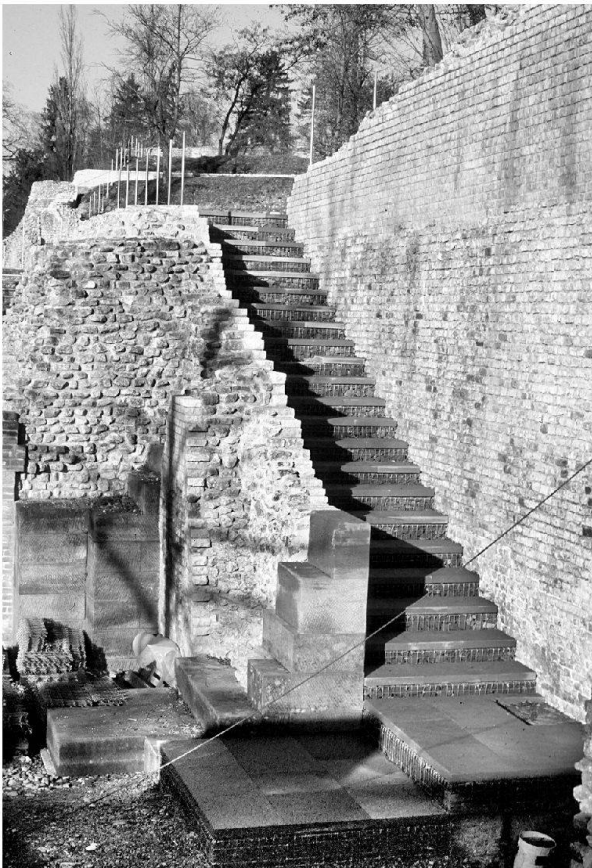
Eine Sandsteintreppe führte in der Antike zwischen der südlichen Caveamauer MR 107 und der östlichen Mauer des Südaditus MR 43 auf den so genannten Diazoma-Umgang⁴³. Auf Grund der Angaben in den alten Grabungsakten liess sich eine in Tritthöhe und -tiefe gesicherte Rekonstruktion des Treppenaufgangs erarbeiten (Abb. 32). In Analogie zum Sitzstufenbereich der *ima cavea* entschieden wir uns, auch die Trittquader der Treppenkonstruktion mittels Gitterkörben auszuführen (Abb. 33). Die der Treppenhausbreite angepassten und eng ineinander verschachtelten Gitterkörbe konnten ohne Fundamentierung direkt auf das Schottermaterial der Auffüllung versetzt werden. Zur Verbesserung der Nutzung wird eine im Handlauf der Treppe integrierte Dioden-Beleuchtung angebracht.

Abb. 32: Augst, Theatersanierung (Grabung 2003.55). Südhalle: Treppe zum Diazoma-Umgang (Umgang der ersten praecinctio). Fertiggestellte Treppenkonstruktion an der südlichen Caveaabschlussmauer 107.

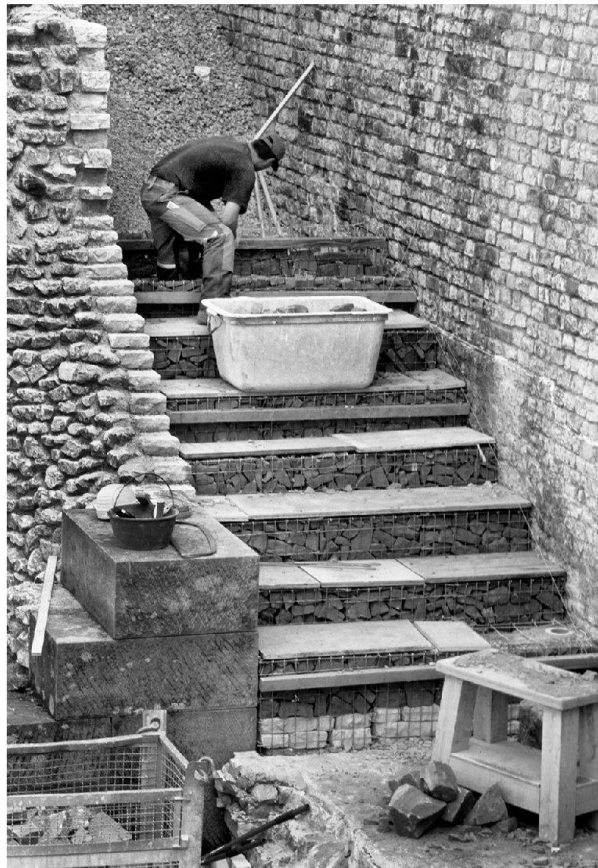
Abb. 33: Augst, Theatersanierung (Grabung 2003.55). Südhalle: Treppe zum Diazoma-Umgang (Umgang der ersten praecinctio). Die Gitterkorbkonstruktion der modernen Treppe im Aufbau.
