Restaurierungsarbeiten an den Monumenten von Augst und Kaiseraugst im Jahre 2020

Thomas Hufschmid

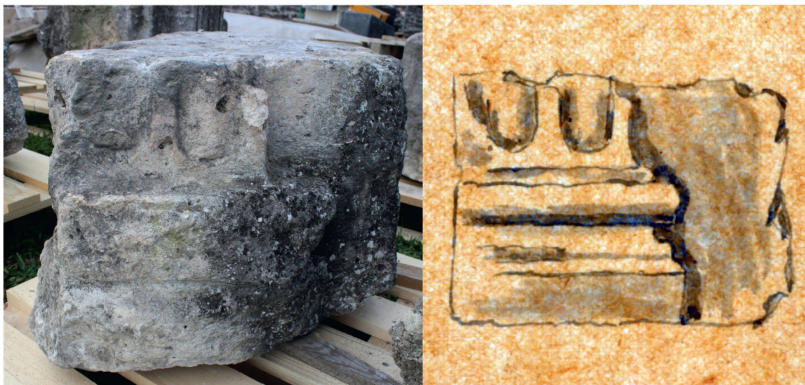
Abb. 13: Augst BL, Schönbühl (Monumentenrestaurierung 903.2020.03). Abbau der Architekturprobe aus dem 19. Jahrhundert. Archivrecherchen ermöglichten für einige Stücke die Rekonstruktion des Fundorts: Basis eines kanne-lierten Pilasters noch vor der Reinigung und in einer Zeichnung von Johann Jakob Neustück aus dem Jahre 1847; das Architekturteil kam im sogenannten Basilika-Treppenhaus im Violonried zum Vorschein.

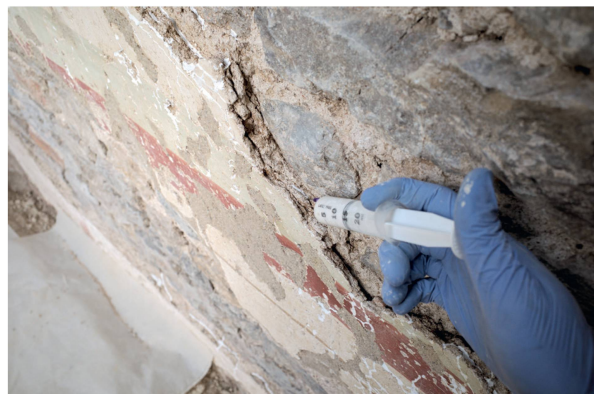
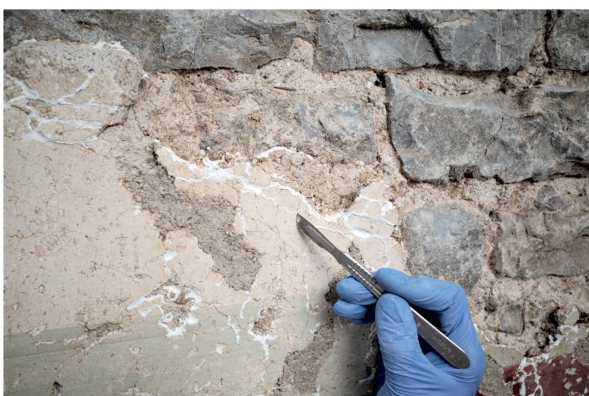
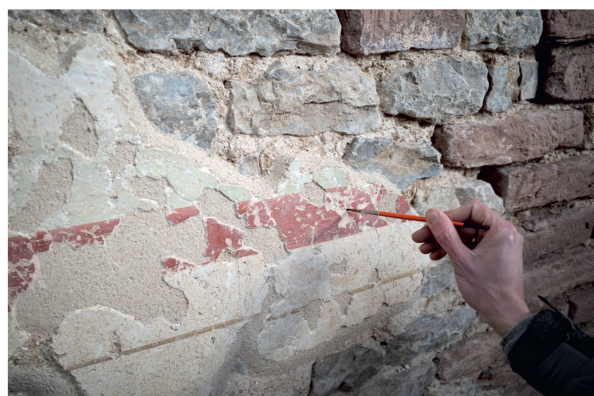
Abb. 34: Kaiseraugst AG, Gewerbehaus Schmidmatt (Monumentenrestaurierung 917.2020.02). Konservierung von Wandmalerei *in situ* (Couloir Raum 5). Erneuerung der Anböschungen am Putz von MR 26 (Westseite) und Anbringen von Retuschen. Nachdem die hohl liegenden Stellen gesichert worden waren, konnten die alten Böschungen aus Plextolmörtel entfernt werden. Der in vielen Fällen sehr fragile Zustand machte an den Rändern grössere Nachinjektionen nötig. Im Anschluss erfolgte eine Reinigung von dem an der Oberfläche der Risse ausgetretenen Kalk, bevor die Flächen mit gebührender Zurückhaltung nachretuschiert werden konnten.

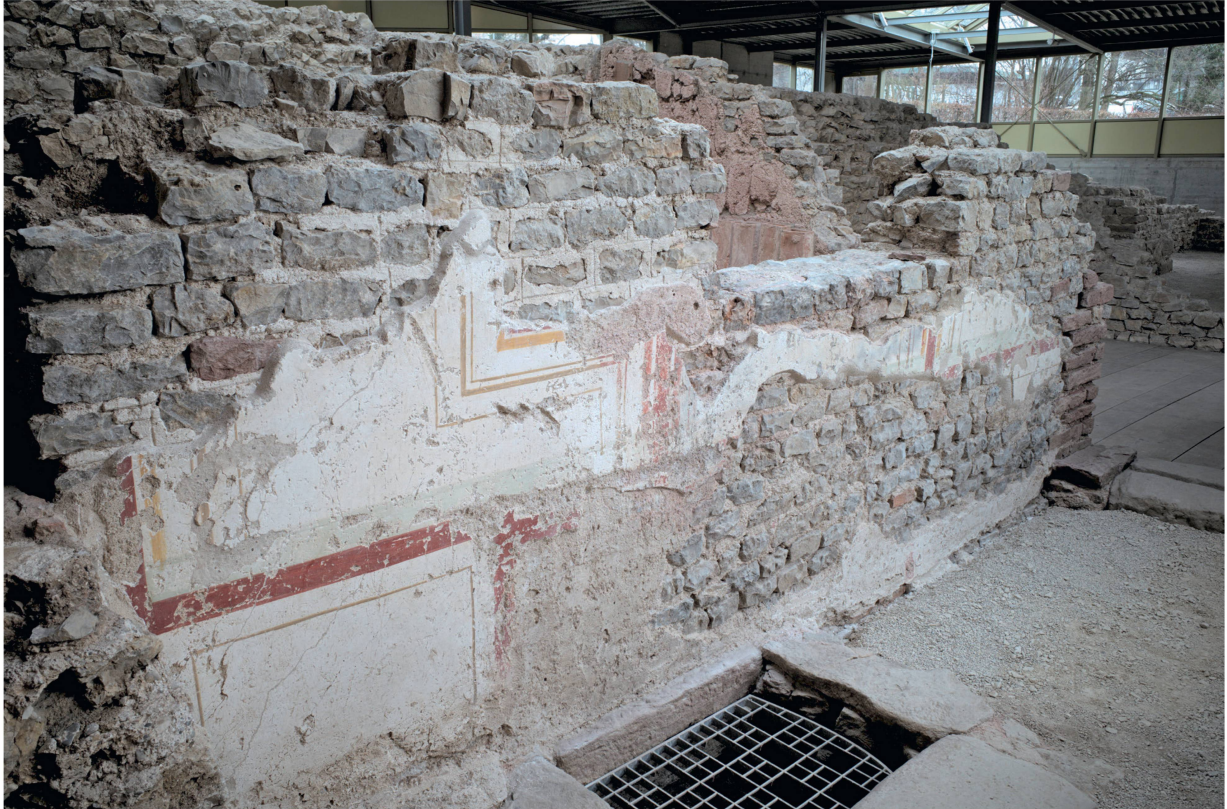
behalten ihre Authentizität und der Erhaltungszustand der Malereien bleibt klar ablesbar (Abb. 35).

Abb. 35: Kaiseraugst AG, Gewerbehaus Schmidmatt (Monumentenrestaurierung 917.2020.02). Konservierung von Wandmalerei in situ (Couloir Raum 5). Die Ostwand von Raum 5 (MR 26) nach Beendigung der Konservierungsarbeiten an den Wandmalereien. Die 1993/1994 zum Teil grossflächig angebrachten Plextolmörtel sind vollständig entfernt und der Erhaltungszustand des Originals ist wieder klar ablesbar. Die Baustruktur hat so deutlich an Authentizität gewonnen.

Kommentar: Seit 2017 erfolgt in Etappen die Konservierung der noch *in situ* befindlichen weissgrundigen Wandmalereien von Raum 5 im Handels- und Gewerbehaus Schmidmatt⁶. Nachdem in den Kampagnen der letzten Jahre die grossflächig angebrachten Kunststoffmörtel (Plextol) entfernt und der hohl liegende Putz mittels Nanokalken gefestigt und gesichert werden konnten, konzentrierten sich 2020 die Arbeiten an der Ostmauer (MR 26) von Raum 5 auf die Erneuerung der Anböschungen mit Kalkmörtel und die Retuschierung der durch den Injektionsmörtel weiss hervortretenden Risse (Abb. 34). Die Retuschen wurden bewusst sehr zurückhaltend vorgenommen, sodass der visuelle Bruch verschwindet, ohne dass die Fehlstellen farblich allzu stark ergänzt werden müssten. Die so gezeigten Malereiflächen

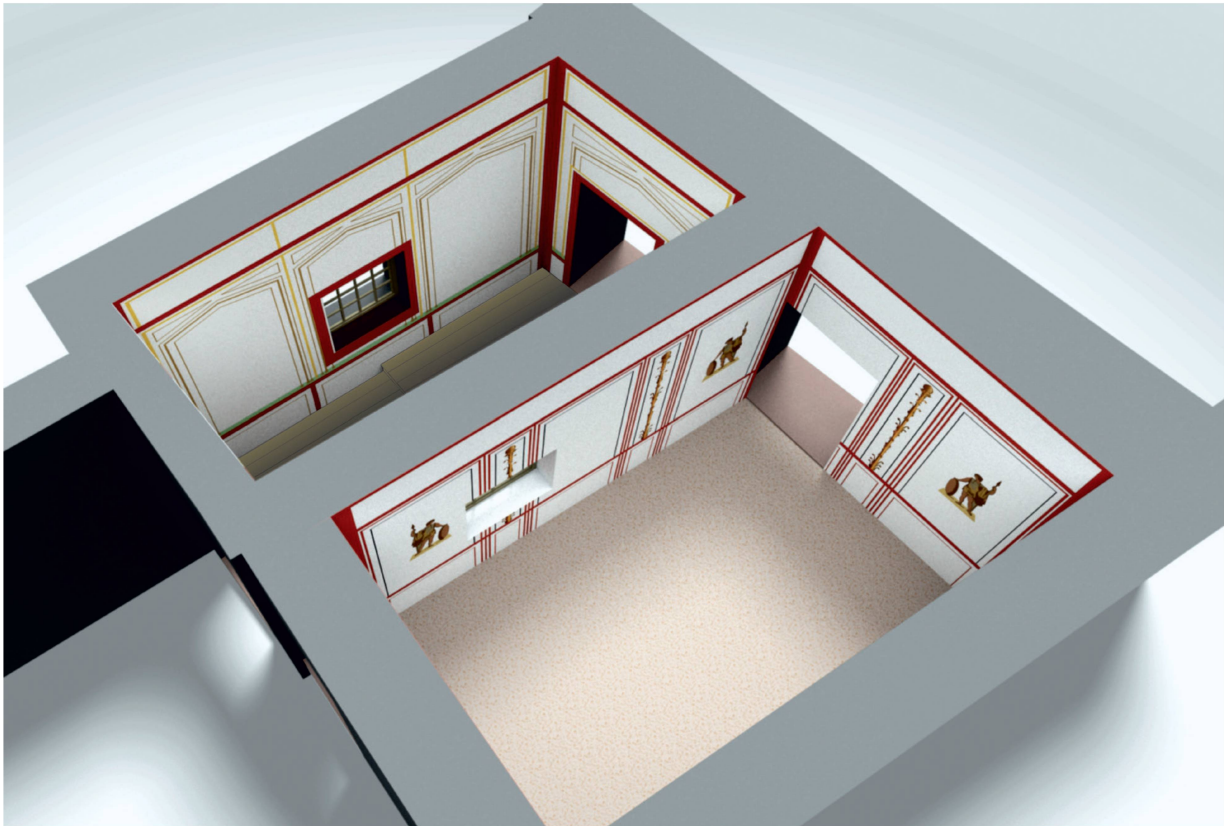
Abb. 38: Kaiseraugst AG, Gewerbehau Schmidmatt (Monumentenrestaurierung 917.2020.02). Konservierung von Wandmalerei in situ (Couloir Raum 5). Rekonstruktionsvorschläge von Michel E. Fuchs und Thomas Hufschmid für die Wandmalerei in den Räumen 5 (oben) und 6 (unten), entstanden im Hinblick auf die Neupräsentation des Gebäudekomplexes ab Frühling 2022. Die Malerei im hypokaustierten Raum 6 stellt lediglich eine Annäherung dar, die auf einer ersten summarischen Durchsicht der verbrannten und verstürzten Fragmente sowie einer Untersuchung der in situ verbliebenen Malerieste basiert. Sicher zu belegen sind die Kandelaber in den Zwischenpanneaus und grosse (wohl unterschiedliche) figürliche Motive in den Hauptfeldern. Das detaillierte Studium der zahlreichen, zum Teil stark verbrannten Malereifragmente dieses Raumes ist ein dringendes Desiderat für die kommenden Jahre.

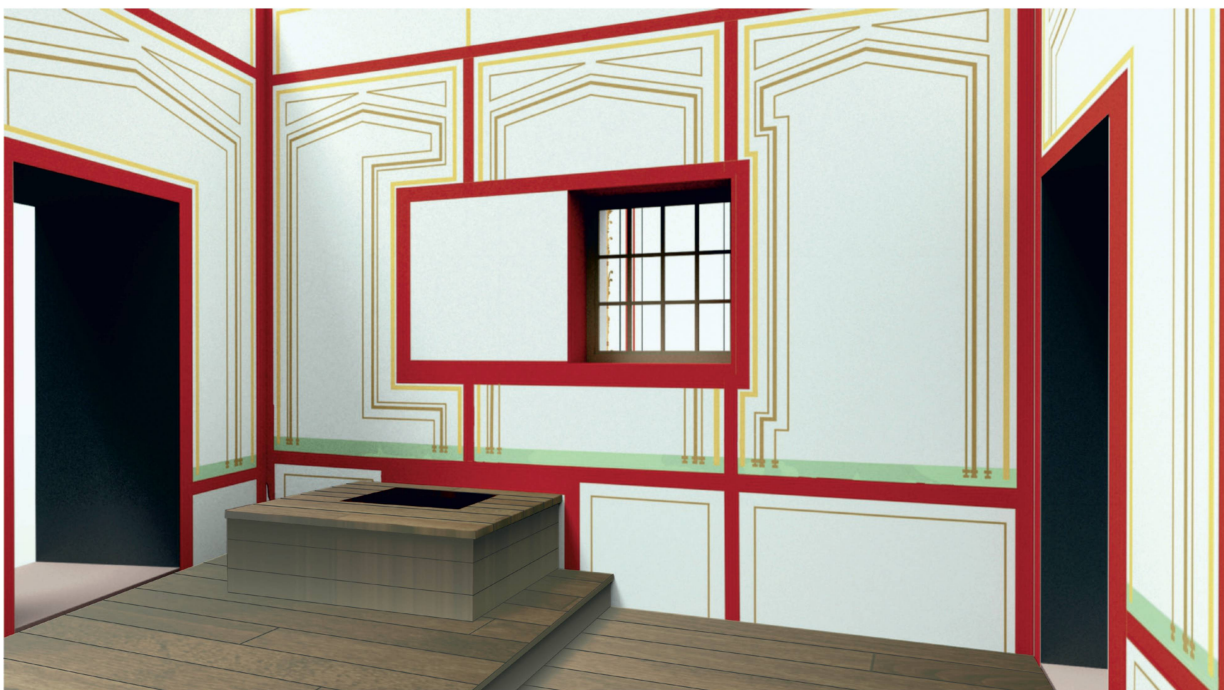
Abb. 39: Kaiseraugst AG, Gewerbehau Schmidmatt (Monumentenrestaurierung 917.2020.02). Konservierung von Wandmalerei in situ (Couloir Raum 5). Rekonstruktionsvorschlag von Michel E. Fuchs und Thomas Hufschmid für die Nord-, die Ost- und die Süd wand (MR 17, MR 26 und MR 9) des Korridors von Raum 5, basierend auf dem Studium der Baustrukturen, den in situ verbliebenen bemalten Zonen sowie abgestürzten Malereifragmenten. Der abgestufte Holzboden lässt sich aus Hinweisen aus dem Baubefund ablesen, ebenso die hölzerne Rahmung des Sodbrunnens sowie die Lage und die Breite des Fensters zu Raum 6.
