# Restaurierungsarbeiten an den Monumenten von Augst und Kaiseraugst im Jahre 2021

Thomas Hufschmid

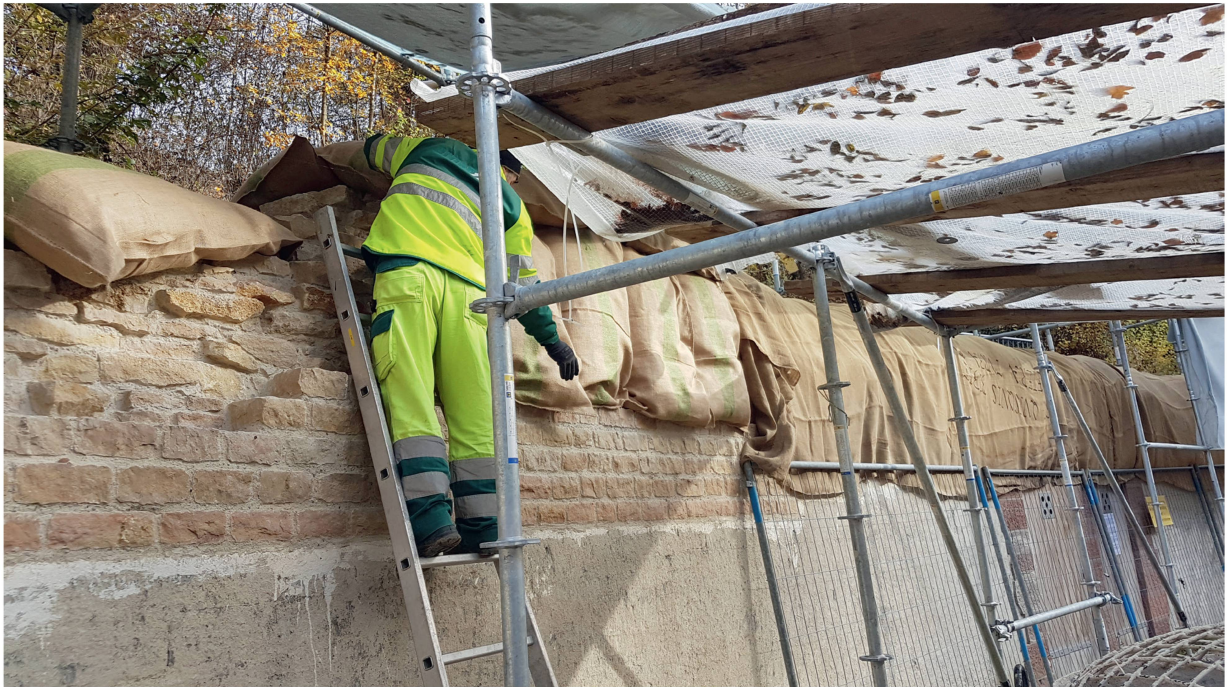
Abb. 2: Augst BL, Amphitheater (Monumentenrestaurierung 905.2021.01). Einrichtung des Kälteschutzes und der Einhausung, wie sie für den ersten Winter nach Fertigstellung, wenn das Mauerwerk noch nicht vollständig ausgetrocknet ist, notwendig ist, um Frostschäden zu vermeiden.

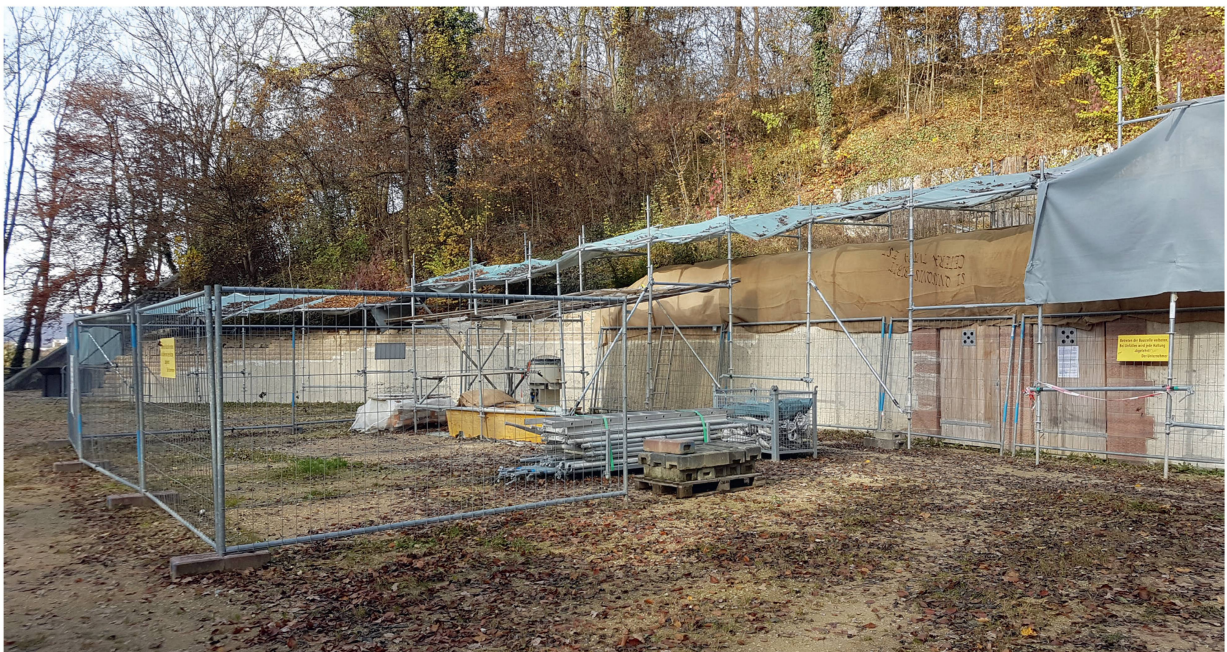
Abb. 3: Augst BL, Amphitheater (Monumentenrestaurierung 905.2021.01). Partiiell fertiggestellte Einhausung für den Winter. Die Abdeckung mit Jute und Plastikplanen sowie auf die neue Mauerkrone aufgelegte, mit Holzwolle gefüllte Säcke verhindern, dass direkte Feuchtigkeit und Frost den noch nicht vollständig ausgetrockneten Mörtel schädigen. Die unterhalb der erneuerten Aufmauerungen sichtbare Betonschale der Rekonstruktion aus den 1980er-Jahren wird nach Austrocknung der neuen Mauerteile im Verlauf des Jahres 2022 noch mit einem optisch ansprechenderen beige Kalkputz versehen.

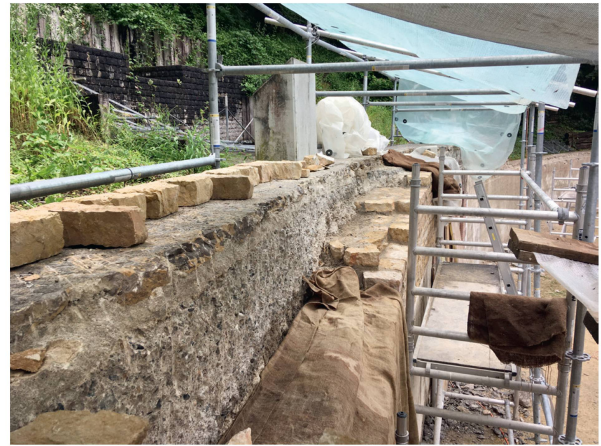
Abb. 7: Augst BL, Amphitheater (Monumentenrestaurierung 905.2021.01). Links im Bild die vorbereiteten Abdecksteine der neuen Überkronung, auf der rechten Seite der Übergang vom neu errichteten Schalenmauerwerk zum Kernmauerwerk.

bei den Eingriffen in den Vorjahren wurde der dringend notwendige Ersatz der unterdessen stark wasserdurchlässigen Mauerkronen technisch und optisch besser durchgestaltet (Abb. 6; 7). An die Stelle der flach gehaltenen, das Wasser nur schlecht abführenden Mauerabdeckungen traten als Ruinen gestaltete neue Überkronungen, die nicht nur die Lesbarkeit der Baustrukturen verbessern, sondern auch die Ableitung der Niederschläge effizienter bewerkstelligen (Abb. 8; 9).

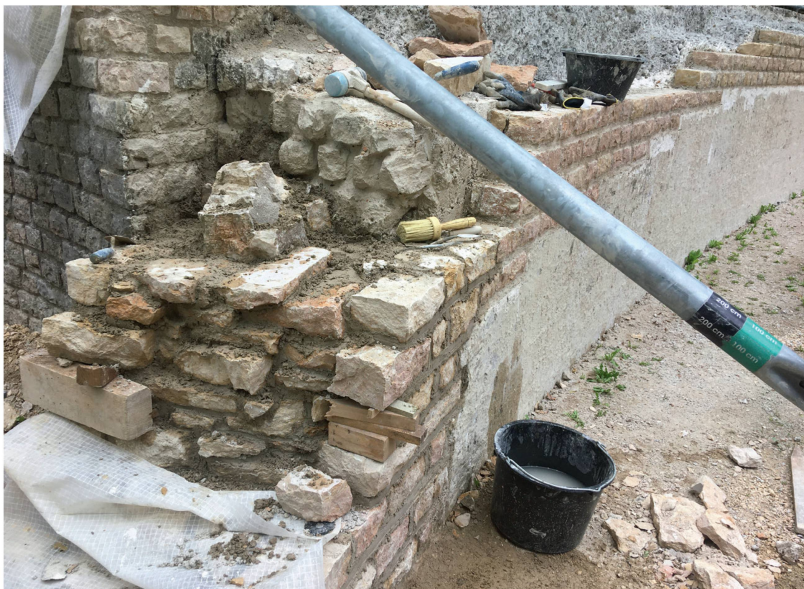
Abb. 8: Augst BL, Amphitheater (Monumentenrestaurierung 905.2021.01). Neu aufgemauert Kernabschluss am Westende. Der Charakter des originalen antiken Mauerkerne soll so gut wie möglich nachempfunden werden.

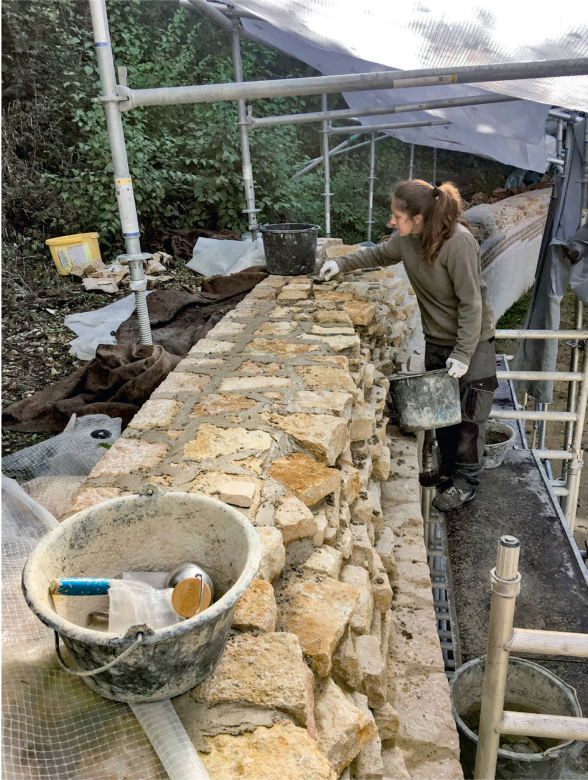
Abb. 9: Augst BL, Amphitheater (Monumentenrestaurierung 905.2021.01). Chiara Marcon beim Fertigstellen der obersten Steinlage der neuen, als Kernabbruch gestalteten Überkronung.

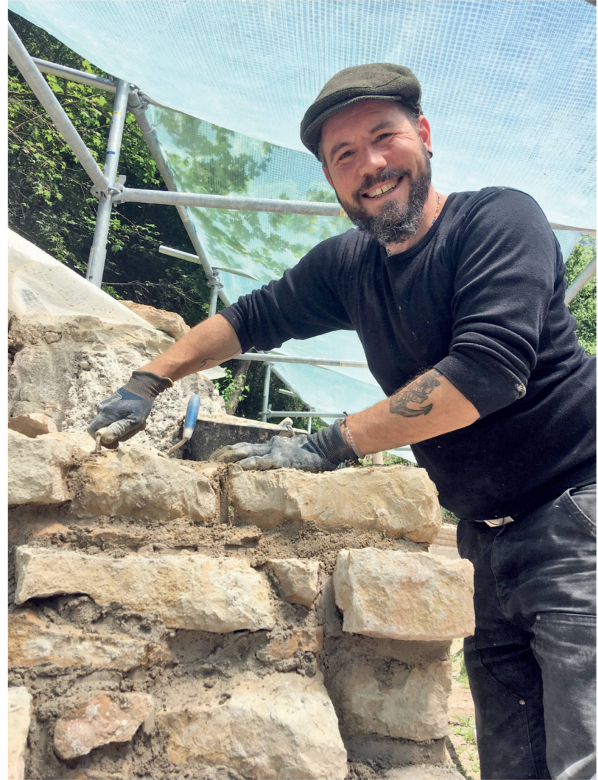
Abb. 10: Augst BL, Amphitheater (Monumentenrestaurierung 905.2021.01). Mit Freude bei der herausfordernden Arbeit: Gian-Titus Heinzelmann bei der Gestaltung des westlichen Kernabbruchs der Podiumsmauer.

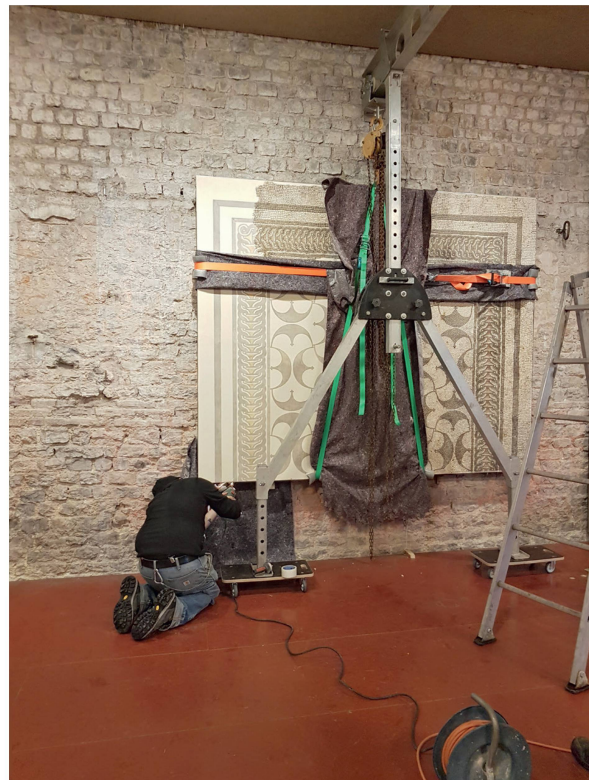
*Abb. 11: Augst BL, Curia (Monumentenrestaurierung 906.2021.01). Das Entfernen der direkt an den originalen Wänden befestigten, mehrere Hundert Kilogramm schweren Mosaikplatten ist ein heikles Unterfangen und verlangt viel Fingerspitzengefühl. Damit keine Schäden an den fragilen Mosaiken entstehen, ist bereits beim Anbringen der Tragegurten Sachkompetenz gefragt und grösste Vorsicht geboten.*

dokumentation verunmöglicht, da dort grosse Mosaikplatten direkt an der originalen Wand befestigt waren. Wir entschieden im Winter 2020/21, diese Mosaiken sowohl aus Dokumentations- als auch aus Konservierungsgründen von den Wänden zu entfernen (Abb. 11; 12). Dadurch konnte, mit Ausnahme der Stelle, wo ein 3,62 m x 2,77 m grosser, aus zwei Teilen zusammengesetzter Ausschnitt von Bodenmosaik IV aus den Insulae 41/47 hängt<sup>9</sup>, der gesamte Baube-

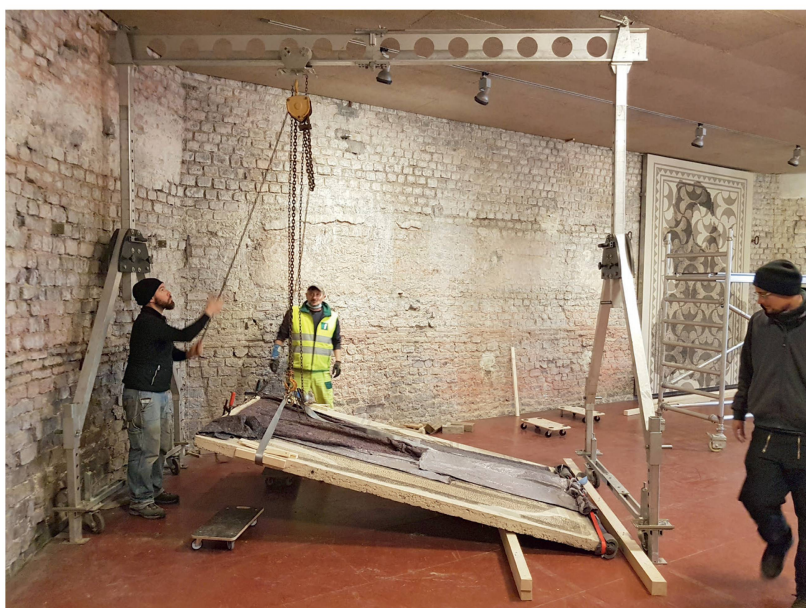
*Abb. 12: Augst BL, Curia (Monumentenrestaurierung 906.2021.01). Das Ablegen der mehrere Hundert Kilogramm schweren Mosaikplatten will gut durchdacht sein und verlangt grosse Aufmerksamkeit von allen Beteiligten, um Schäden und Unfälle zu vermeiden.*

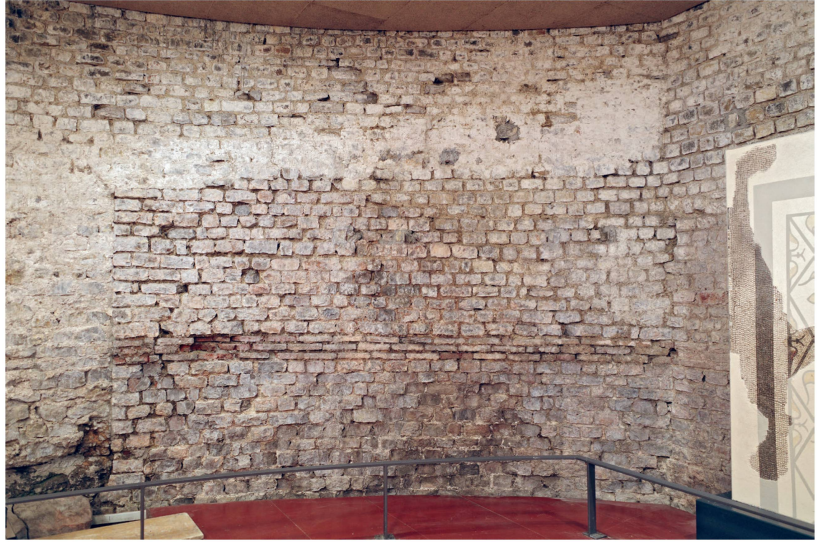
*Abb. 22: Augst BL, Curia (Monumentenrestaurierung 906.2021.03). Ansicht an den Wandabschnitt von Abb. 20 nach Abschluss der Reinigung und Behandlung mit Ethanol. Wie nachhaltig die Reinigung ist und ob der Rubrobacter sich erneut ausbreiten kann, wird sich in den nächsten Monaten zeigen. In jedem Fall braucht es mehrere Ethanol-Behandlungen, um das Algenwachstum ganz zu stoppen.*

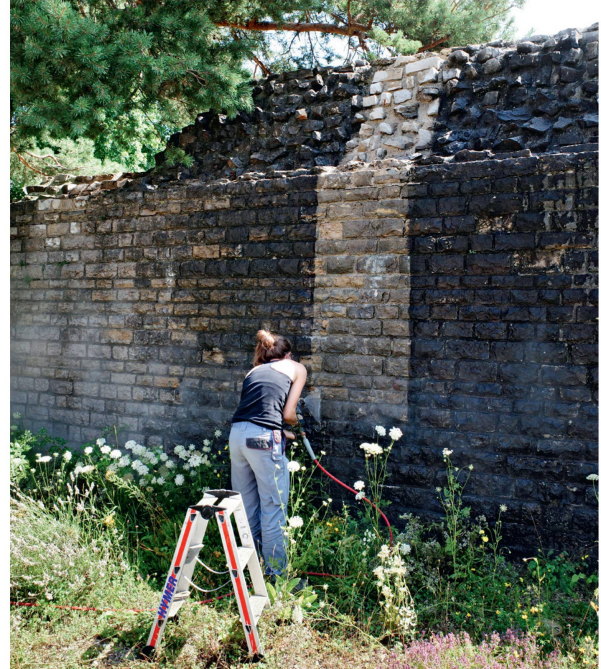
Abb. 30: Kaiseraugst AG, *Castrum Rauracense* (Monumentenrestaurierung 915.2021.01). Im Hinblick auf ein umfassendes Restaurierungsprojekt wurden an der Castrummauer Reinigungstests mit Heissdampf durchgeführt. Anhand von Testflächen wurde evaluiert, für welche Arten von Verschmutzung diese Methode der Reinigung beim vorliegenden Monument geeignet ist.

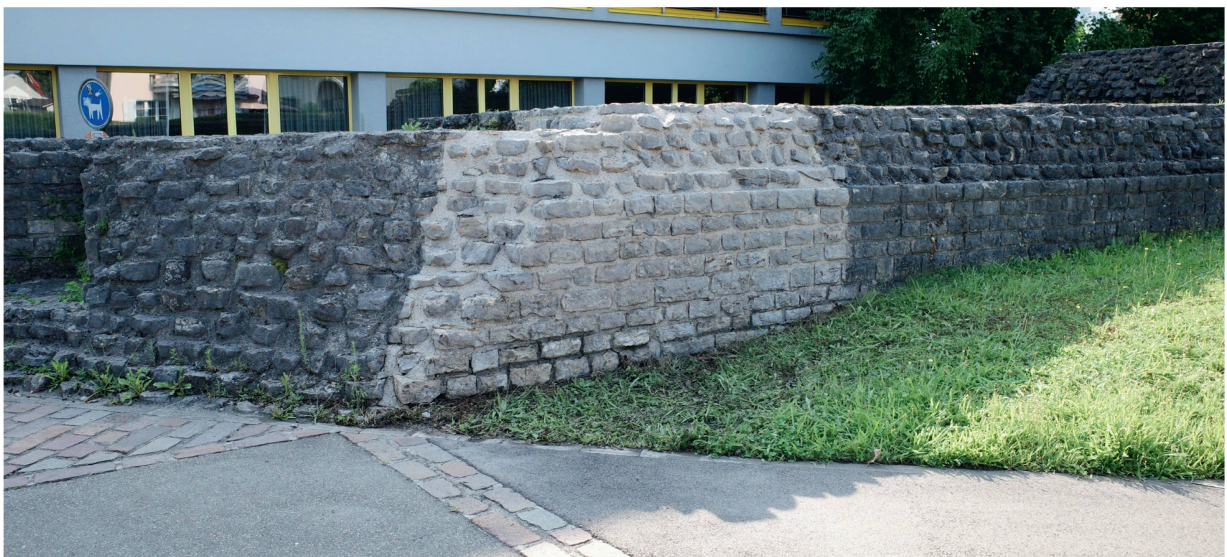
Abb. 31: Kaiseraugst AG, *Castrum Rauracense* (Monumentenrestaurierung 915.2021.01). Wie die Tests gezeigt haben, kann mit der Heissdampfmethode die für eine umfassende Dokumentation und eine detaillierte Zustandserfassung nötige Grundreinigung effizient durchgeführt werden. Ausserdem lässt sich damit auch die schädigende schwarze Biopatina recht problemlos und nachhaltig entfernen.

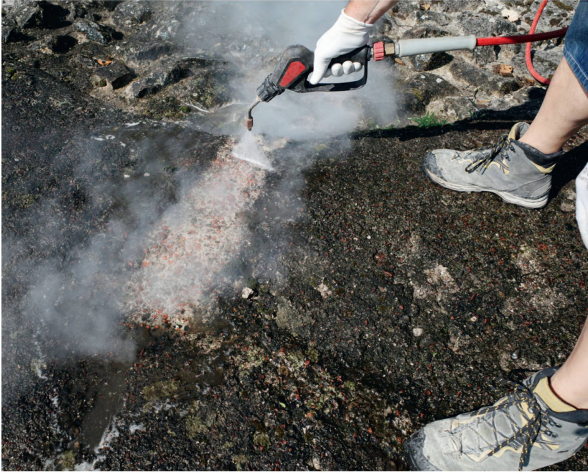
Abb. 32: Kaiseragust AG, Castrum Rauracense (Monumentenrestaurierung 915.2021.01). Auch bei den noch originalen Terrazzoböden im Inneren der Türme erfolgten Reinigungstests mit Heissdampf.

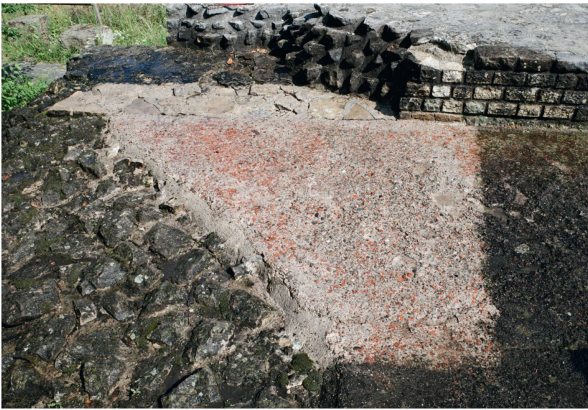
Abb. 33: Kaiseragust AG, Castrum Rauracense (Monumentenrestaurierung 915.2021.01). Im Rahmen der Reinigungstests hat sich gezeigt, dass die originalen Turmböden aus ziegelschrothaltigem Terrazzomörtel noch in erstaunlich gutem Erhaltungszustand sind.

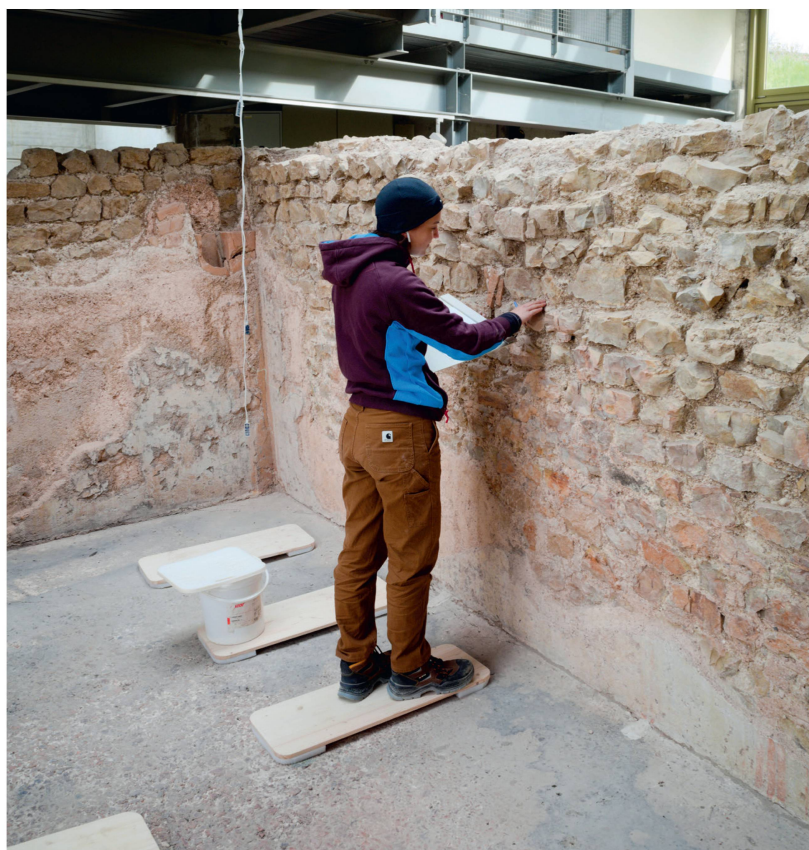
*Abb. 35: Kaiseraugst AG, Gewerbehau Schmidmatt (Monumentenrestaurierung 917.2021.01). Konservierung von Wandmalerei und Putzen in den Räumen 2 und 6 (MR 7 und MR 11). Daria Jermann bei der Schadensaufnahme im hypokaustierten Raum 6.*

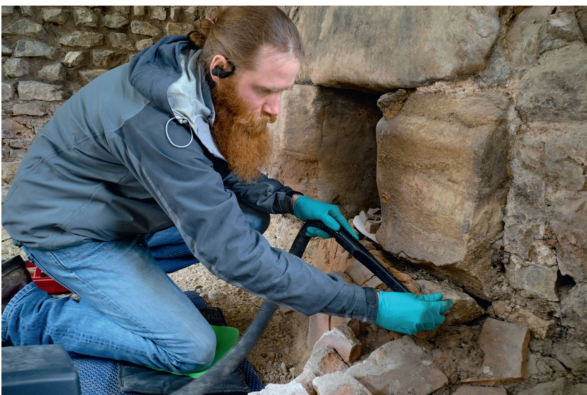
Konservierungseingriffe an den sich vom Mauerwerk ablösenden Wandverputzen dringend angezeigt waren (Abb. 36). Zudem haben Austrocknungsprozesse und mechanische Einflüsse durch unsachgemässe Begehung zu erheblichen Schäden an der Schüröffnung (*praeefurnium*) des dortigen Hypokausts geführt, was sich durch starken Bröckelzerfall an den spröden Ziegeln des Schürkanals und durch zerfallende Sandsteinplatten manifestierte. Auch hier wurden die losen Putzteile durch Injektion von Nanokalken und das Anbringen von Anböschungen aus Kalkmörtel stabilisiert. Die Einfeuerungöffnung des Hypokausts wurde mit dem Staubsauger trocken gereinigt, bevor die noch vorhandenen losen Ziegelteile ebenfalls mit Kalk wieder an ihren Platz geklebt wurden (Abb. 37). Bedauerlicherweise sind aber bereits vor etlichen Jahren durch unsachgemässen Unterhalt Teile der abgebrochenen Ziegelstücke entsorgt worden, sodass der Anteil der Fehlstellen heute relativ hoch ist.

*Abb. 37: Kaiseragust AG, Gewerbehaus Schmidmatt (Monumentenrestaurierung 917.2021.01). Anjo Weichbrodt beim Reinigen der Einfuerungsöffnung des Hypokausts als Vorbereitung für die nachfolgende Konsolidierung und Klebung der in der Konstruktion verbauten Ziegel.*

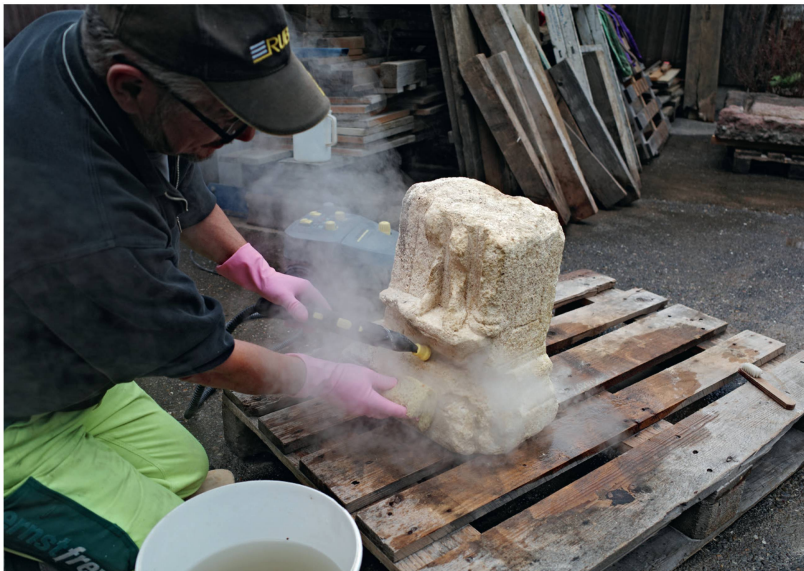
*Abb. 38: Augst BL, Grosssteinlager Schwarzacker (Monumentenrestaurierung ohne Nr.). Reinigung und Neupalettierung der Werksteinstücke als Vorbereitung für den Umzug ins neue Depot im Sammlungszentrum 2023. Dank des Einsatzes eines mobilen Heissdampfgeräts lassen sich die mehrere Hundert Werksteine aus dem Depot zügig, aber dennoch schonend reinigen (Inv. 1975.11450).*

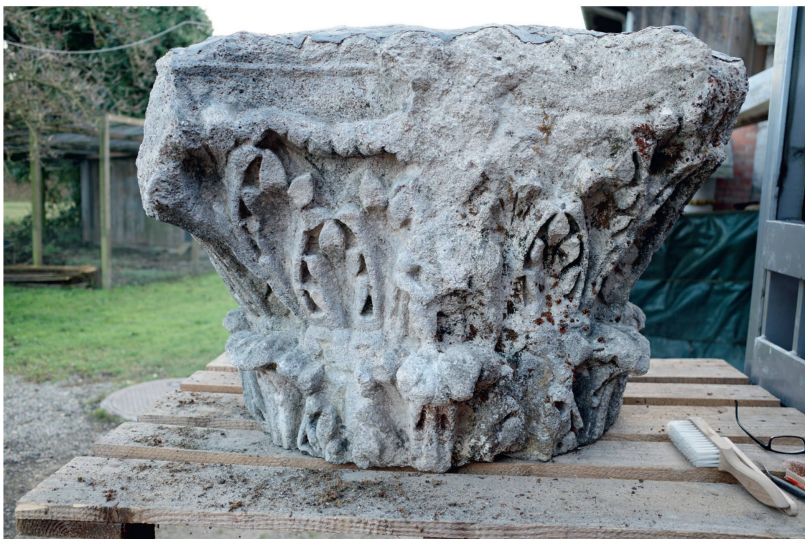
Abb. 40: Augst BL, Grosssteinlager Schwarzacker (Monumentenrestaurierung ohne Nr.). Korinthisches Kapitell aus Rauracien-Kalkstein während der Reinigung. Die rechte Hälfte ist bereits vollständig gereinigt, die linke weist noch die typische schwarze Biopatina und Reste von Moosbewuchs auf. Durch die Reinigung kommt auch die bildhauerische und künstlerische Qualität vieler Stücke wieder besser zur Geltung (ohne Inv.).

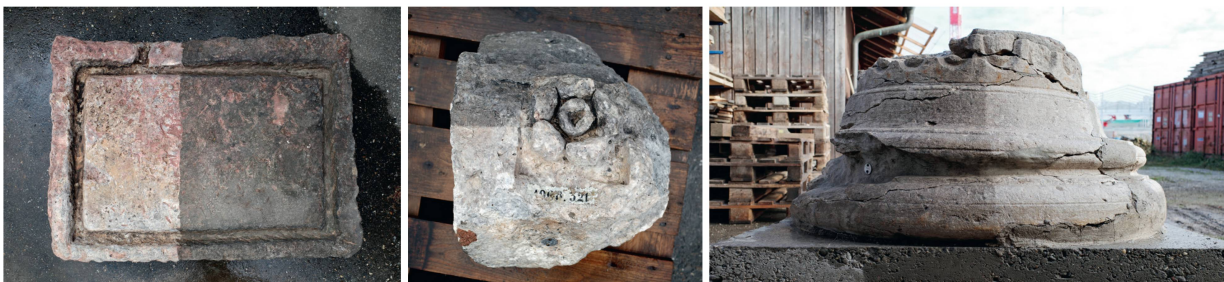
Abb. 41: Augst BL, Grosssteinlager Schwarzacker (Monumentenrestaurierung ohne Nr.). Der Reinigungseffekt des Heissdampfs auf unterschiedlichen Steinflächen ist deutlich erkennbar. Links: Boden eines Brunnenbeckens aus grobkörnigem Buntsandstein (Inv. 1949.4927). Mitte: Rosette eines Konsolengeisons aus weisslich-beigem Rauracien-Kalkstein (Inv. 1908.321). Rechts: Attische Basis einer monumentalen, mit «Pfeifen» versehenen kannelierten Säule aus einem bis jetzt petrografisch noch nicht bestimmten Kalkstein (Inv. 1906.3017).

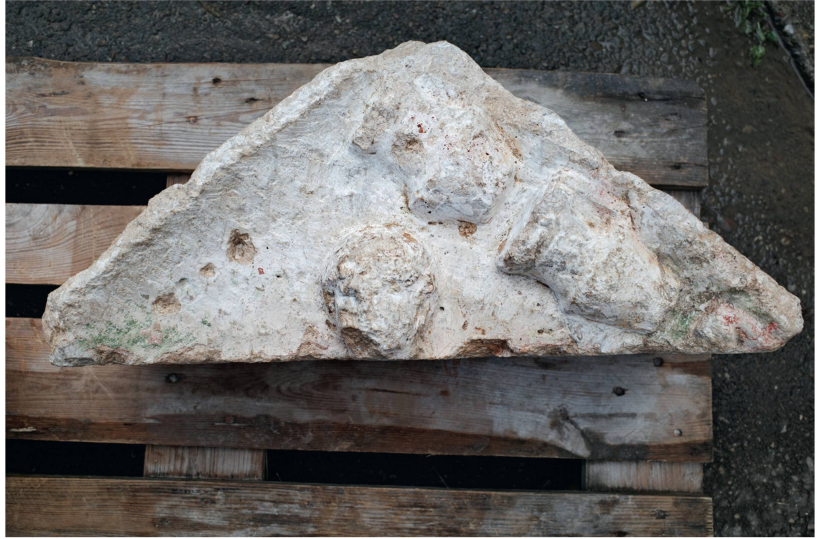
Abb. 43: Augst BL, Grosssteinlager Schwarzacker (Monumentenrestaurierung ohne Nr.). Detail des Kalksteingiebels von Abb. 42 mit deutlich erkennbaren grünen Farbresten und geringen braunroten Farbspuren am rechten Bildrand (Inv. 1960.65).
