Die Ausgrabung und Konservierung der Ruine Neu-Falkenstein 1938-1939

Die Ausgrabung und Konservierung der Ruine Neu-Falkenstein

1938—1939.

Von *Fr. Gruber*, Architekt.

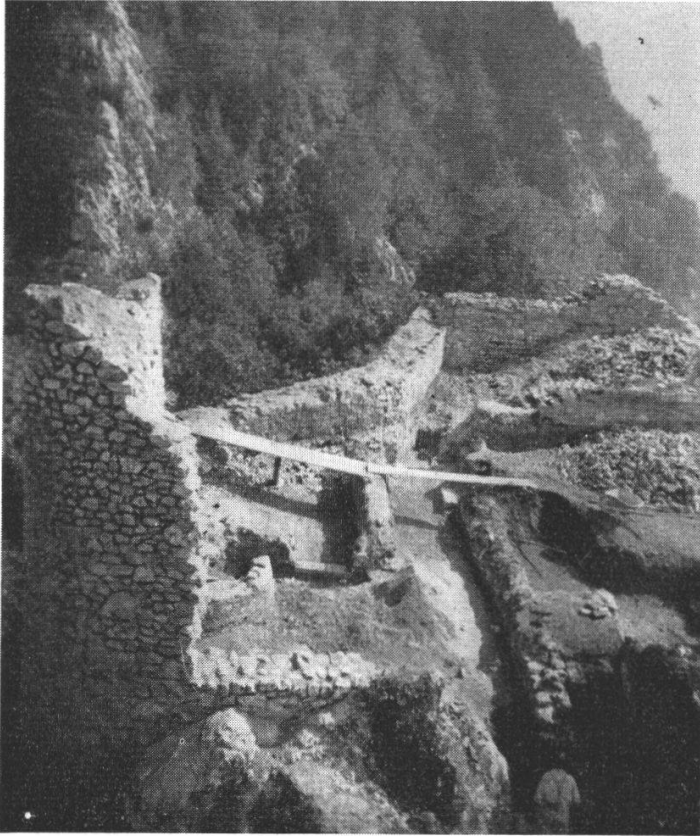
Abb. 8.

ebener Platz. Gegen Norden wurde er durch eine von der Verwitterung schon stark in Mitleidenschaft gezogene hohe Mauer gegen den Abgrund abgeschlossen; der Rest der Nordfront ist neues Mauerwerk. Bei den Nachgrabungen hinter der hohen alten Mauer kamen Räume und Feuerungsanlagen zum Vorschein, über deren Zweckbestimmung man noch nicht ganz im klaren ist (Abb. 8). Im nordwestlichen Raum finden sich zwei Feuerungsanlagen, von welchen eine halbrund mit Bruchsteinen gemauert ist (Abb. 9), die

andere ist an diese tieferliegend angelehnt und scheint aus dem Material früherer Ofenabbrüche zu bestehen, indem hier Kacheln verschiedener Art nebeneinander vermauert sind. Da diese Feuerstelle nicht zweckmässig gesichert werden konnte, wurde sie wieder eingedeckt.

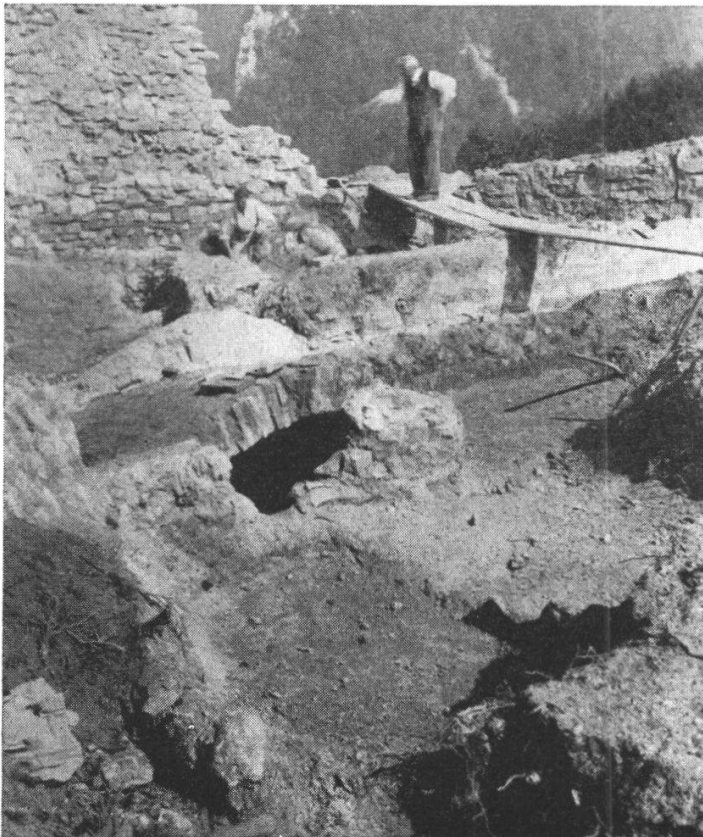
Abb. 10.

befand sich ein Kartoffelacker. Nach dem Büchel'schen Bilde befand sich hier ein Garten, worauf auch die vorhandene Humusschicht hinweist. Bei der Untersuchung dieses Platzes kamen in der nordwestlichen Ecke ein Gewölbe und eine Art Bassin mit Plättchenboden zum Vorschein, über deren Bedeutung man ebenfalls im unklaren ist (Abb. 10). Weiter vorn fand man unter dem Boden weitere Ueberreste einer frühern Anlage, von
