Die Ausgrabung und Konservierung der Ruine Neu-Falkenstein

1938—1939.

Von *Fr. Gruber*, Architekt.

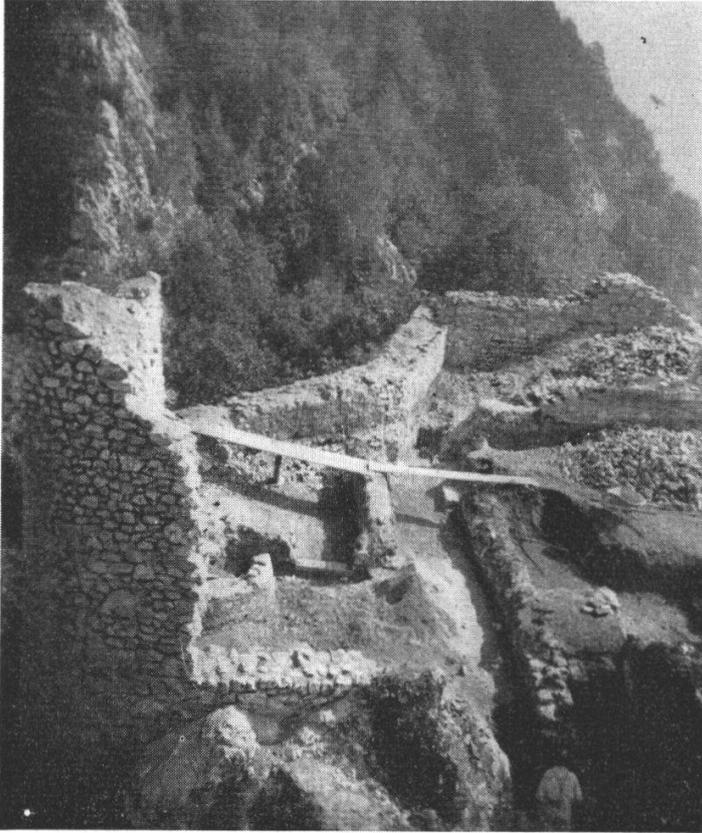
Abb. 8.

ebener Platz. Gegen Norden wurde er durch eine von der Verwitterung schon stark in Mitleidenschaft gezogene hohe Mauer gegen den Abgrund abgeschlossen; der Rest der Nordfront ist neues Mauerwerk. Bei den Nachgrabungen hinter der hohen alten Mauer kamen Räume und Feuerungsanlagen zum Vorschein, über deren Zweckbestimmung man noch nicht ganz im klaren ist (Abb. 8). Im nordwestlichen Raum finden sich zwei Feuerungsanlagen, von welchen eine halbrund mit Bruchsteinen gemauert ist (Abb. 9), die

andere ist an diese tieferliegend angelehnt und scheint aus dem Material früherer Ofenabbrüche zu bestehen, indem hier Kacheln verschiedener Art nebeneinander vermauert sind. Da diese Feuerstelle nicht zweckmässig gesichert werden konnte, wurde sie wieder eingedeckt. Von diesem Raum aus gelangt man östlich durch eine Türöffnung mit einer sauber bearbeiteten Türschwelle in einen andern Raum, dessen Boden noch teilweise mit roten Plättchen belegt ist. Hier findet sich wieder eine Feuerstelle, deren Überreste auf eine grössere Anlage hindeuten (Abb. 9). Die Zwischenmauer gegen den Gang, der zum Raum 10 führt, ist beidseitig mit feinem Kalkverputz versehen. Sie ist auf Bauschutt fundiert und weist grosse Senkungsrisse auf, weshalb sie durch Untermauerungen gesichert werden musste. Die Reparatur der Aussenmauer erforderte gefährliche Gerüstungen. In ihrer Längsrichtung ist sie durch eine durchgehende Querfuge in zwei ungleich dicke Teile geteilt, am dickern Teil war die innere Sichtfläche fast ganz zerstört, so dass sie neu aufgemauert werden musste. Auch die übrigen Mauern und Feuerstellen wurden bestmöglich konserviert. Auf dem diesen Räumen vorgelagerten

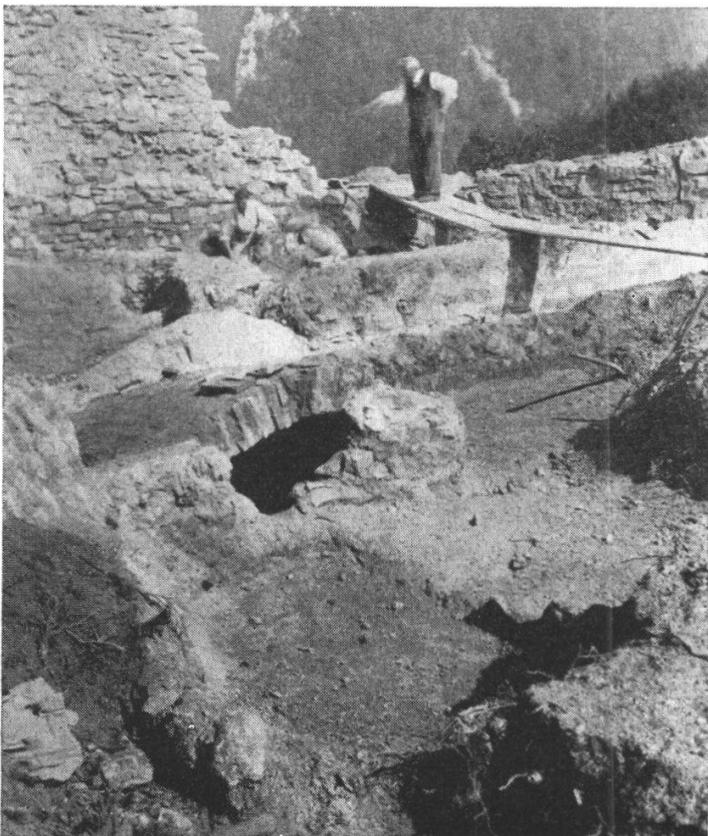
Abb. 10.

befand sich ein Kartoffelacker. Nach dem Büchel'schen Bilde befand sich hier ein Garten, worauf auch die vorhandene Humusschicht hinweist. Bei der Untersuchung dieses Platzes kamen in der nordwestlichen Ecke ein Gewölbe und eine Art Bassin mit Plättchenboden zum Vorschein, über deren Bedeutung man ebenfalls im unklaren ist (Abb. 10). Weiter vorn fand man unter dem Boden weitere Ueberreste einer frühern Anlage, von
