# Hausteinrahmen des Sakramentshäuschens aus der "Oberen Kirche" in Zurzach

Autor(en): **Sennhauser, H.R. / Steinmann, Peter**

## HAUSTEINRAHMEN DES SAKRAMENTSHÄUSCHENS AUS DER «OBEREN KIRCHE» IN ZURZACH

#### ARBEITSBERICHT

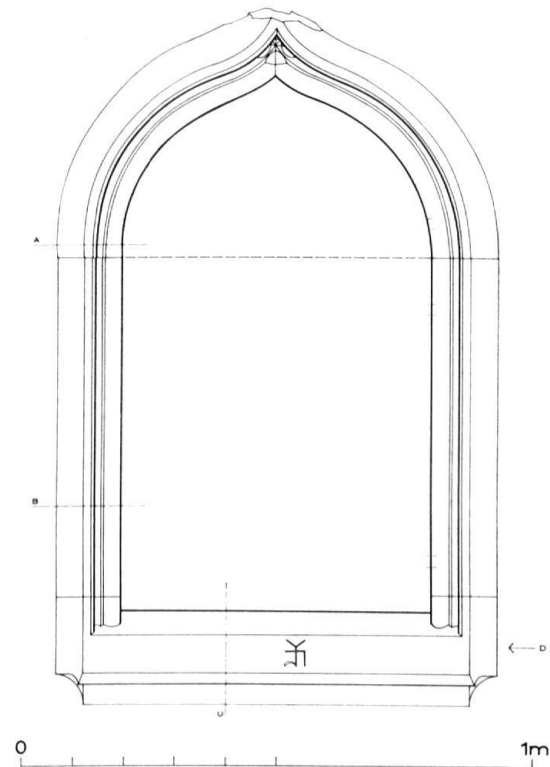
Zurzach, Obere Kirche. Rahmen des Sakramentshäuschens, Profilschnitte

Die Gruppe dieser feiner gehaltenen Bruchstücke beweist, daß zwischen Tabernakelkasten und dem der Wand vorgeblendeten Kielbogen ein Blendmaßwerk auf blauem Grund bestand. Leider gelang es nicht, den Zusammenhang der Reliefleisten mit dem Kielbogen herzustellen, obwohl zwei Ansätze davon am innern Kielbogengewände vorhanden sind. Nur wenige und nicht zusammenhängende Bruchstücke hatten sich erhalten. Es ist möglich, daß der Stein, von dem diese Reliefleisten stammen, unter dem Stuckmarmor in der Chorwand noch vorhanden ist.
