# Das Haus «Tannen» in Morschach

Baugeschichtliche Untersuchungen des Kunsthistorischen Instituts  
der Universität Zürich

Georges Descœudres

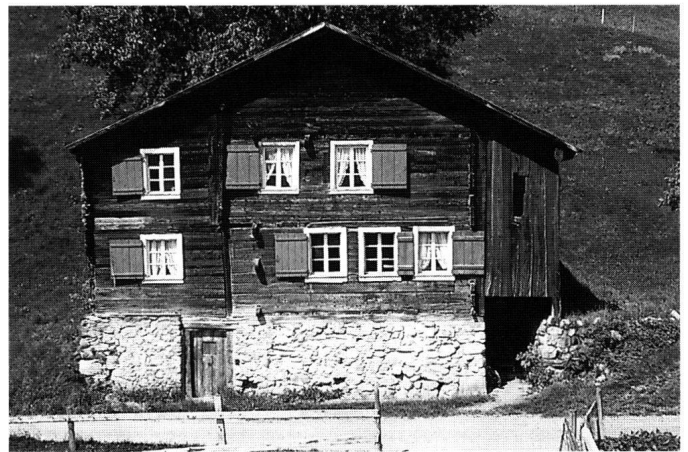
Abb. 3: Das Haus «Tannen» in Morschach. Ansicht der Westfassade (alle Fotoaufnahmen 1998).

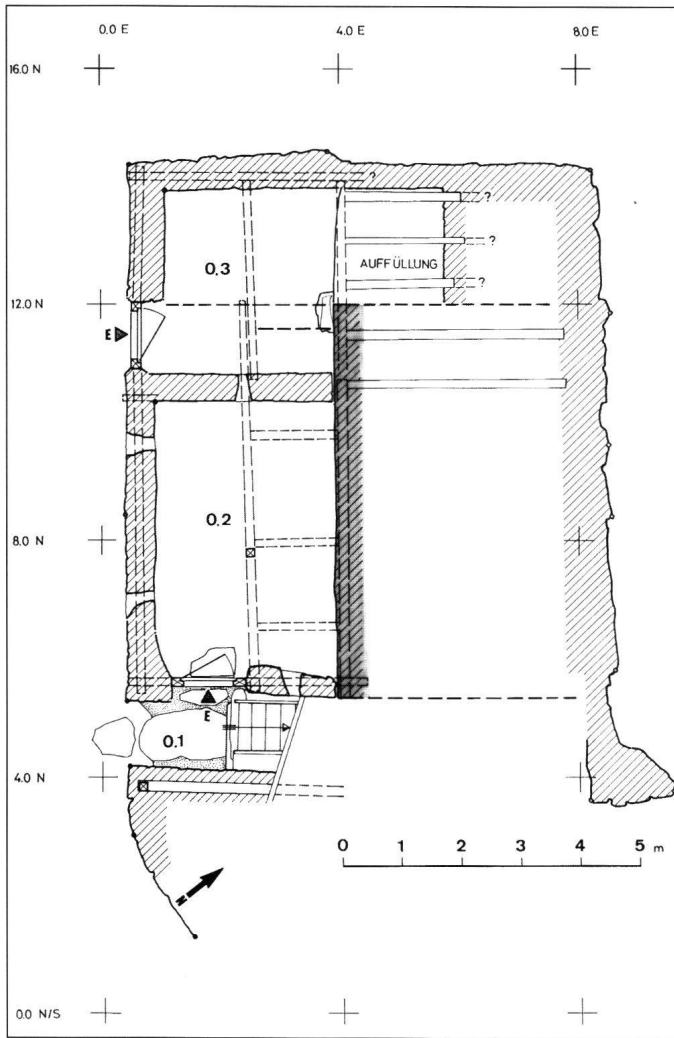
Abb. 4: Grundriss Erdgeschoss (Keller). Mutmasslich zum ursprünglichen Bestand gehörige Bauteile sind gerastert (nach Wadsack und Descœudres).

Der gemauerte Sockel des Hauses, der an der Westfassade rund 1,70 m im Aufgehenden misst, dürfte zum grössten Teil erneuert worden sein, wie dies in ähnlicher Weise etwa beim Haus «Acher» in Steinen beobachtet werden konnte.<sup>16</sup> Die Mauern zeigen an der Aussenseite mehrheitlich einen groben Zementanwurf; in den beiden Kellerräumen sind sie teilweise verputzt, teils auch nur gestopft sowie stellenweise gekalkt. Die hangseitige Rückwand des Raumes 0.2, welche aus Lesesteinen grösseren Formats, darunter nicht wenigen Granitfindlingen, besteht, dürfte zum ursprünglichen Baubestand des Hauses gehören (Abb. 4). Für die daraufliegende Mauer Schwelle konnte dies jedenfalls nachgewiesen werden.<sup>17</sup> Diese Mauer setzt sich in den

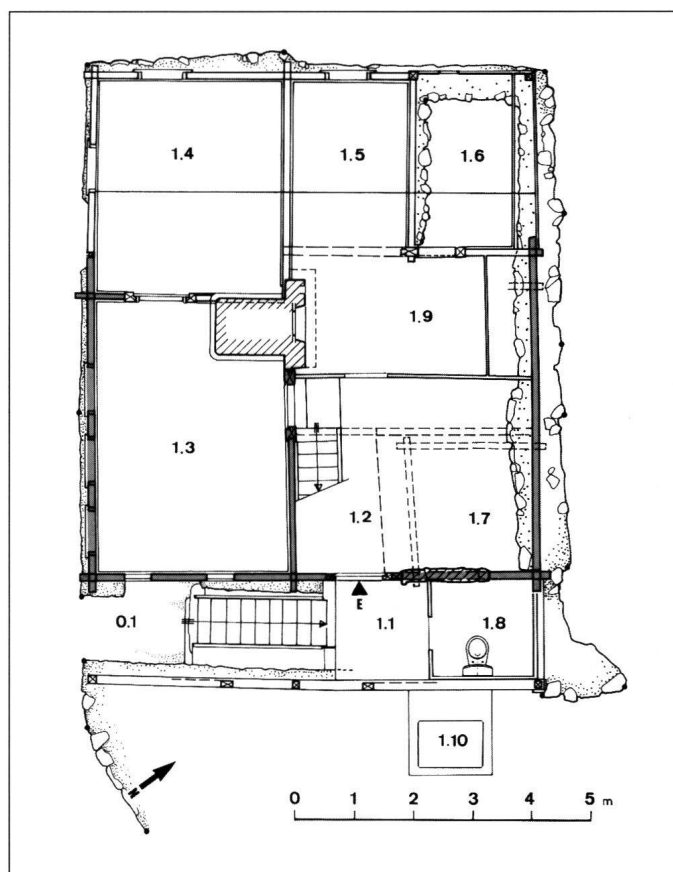
Das untere Wohngeschoss besteht aus Stube (1.3) und Nebenstube (1.4) im strassenseitigen Vorderhaus<sup>18</sup> sowie aus mehreren Räumen im hangseitigen Hinterhaus (Abb. 7). Der Hausflur (1.2) zieht sich L-förmig um den Abstellraum 1.7 in der Südostecke, der an derselben Stelle einen älteren Raum ersetzte, wie aufgrund von Überresten und Negativen an der Süd- und Ostfassade deutlich wird.

Abb. 7: Grundriss 1. Wohngeschoss. Zum ursprünglichen Bestand gehörige Bauteile sind gerastert (nach Twerenbold, Huber und Weber).

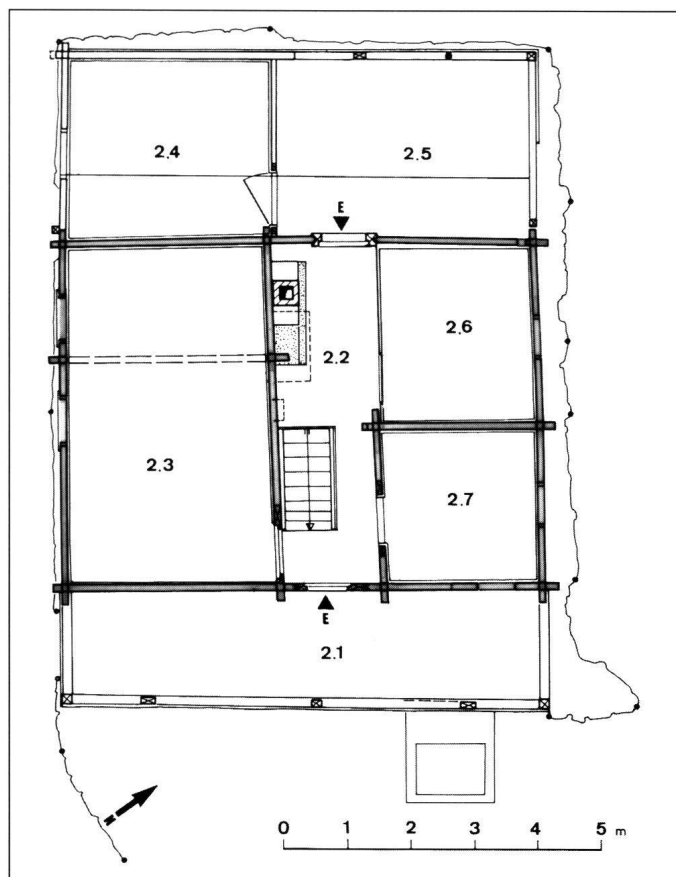
Das obere Wohngeschoss besteht aus einer Schlafkammer (2.3) im Vorderhaus und zwei Kammern (2.6 und 2.7) im Hinterhaus, die durch einen mittleren Korridor (2.2) erschlossen werden (Abb. 10). Von diesem gelangt man auf eine geräumige Laube im Nordostbereich des Hauses, die Zugang zu einer weiteren Kammer (2.4) bietet. Diese

Abb. 10: Grundriss 2. Wohngeschoss. Zum ursprünglichen Bestand gehörige Bauteile sind gerastert (nach Hirschi, Tassini und Weber).

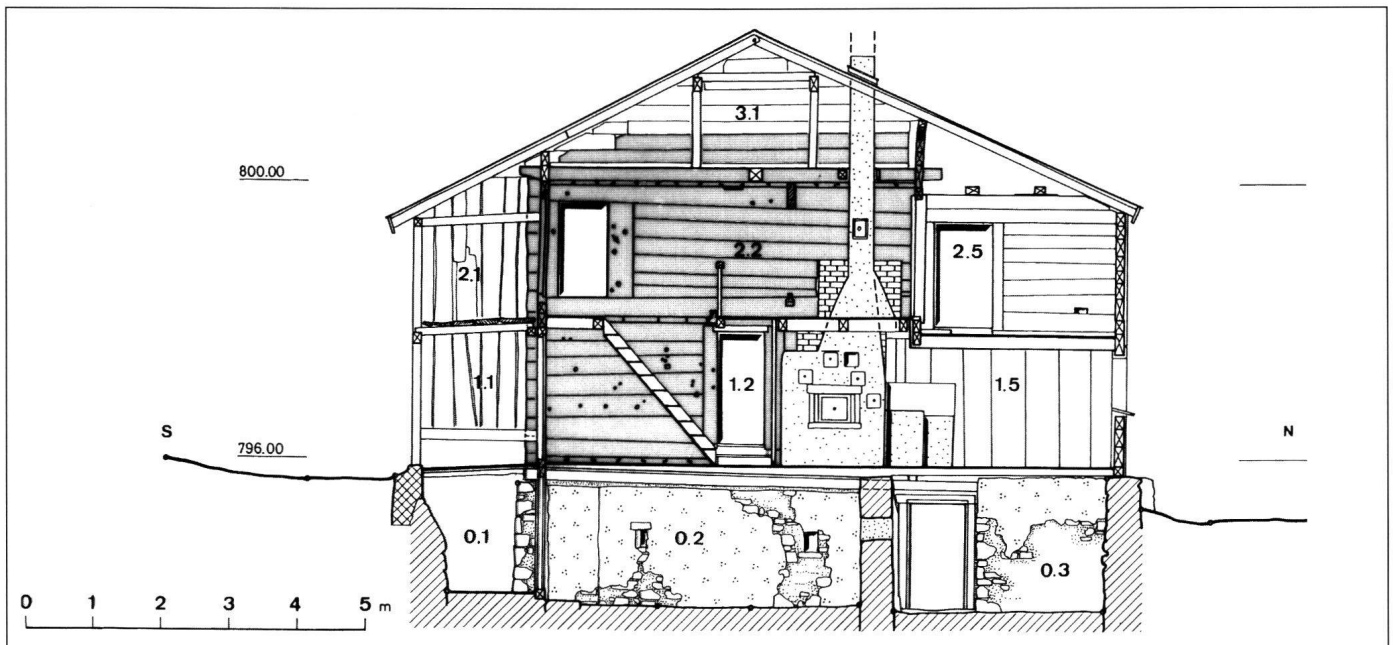
Abb. 11: Querschnitt durch das Haus mit Ansicht nach Westen an die Trennwand. Zum ursprünglichen Bestand gehörige Bauteile sind gerastert (nach Piguet, Jäggi und Weber).

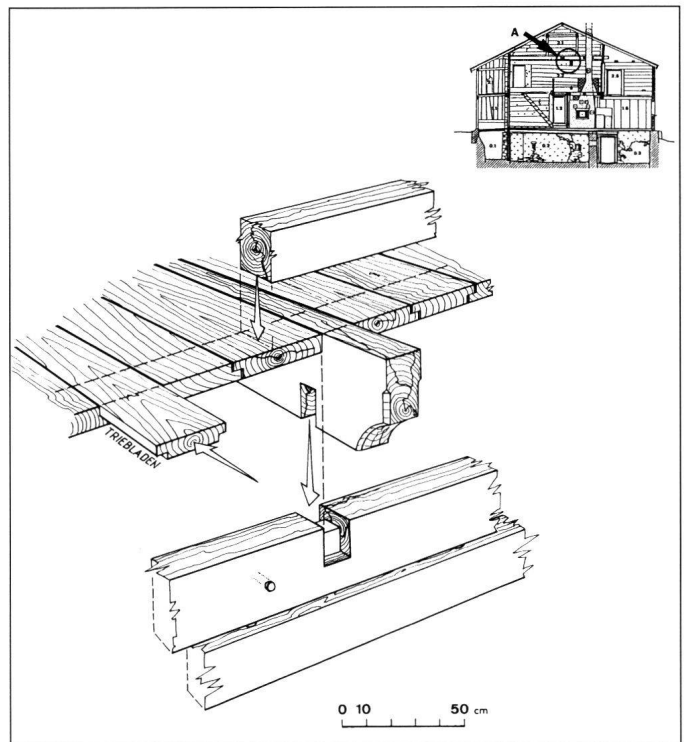
Die Wände der Kammern sind allesamt modern verkleidet. Einziger Hinweis war auf eine ursprüngliche Unterteilung von Raum 2.3 gegeben, welche durch Einzelvorstösse der ehemaligen Trennwand an der Westfassade sowie an der Westwand des Korridors 2.2 (Abb. 13) bestätigt wurde. Aufschlüsse zum ursprünglichen Bau waren hauptsächlich im Korridor 2.2 zu gewinnen. Die Trennwand zum Vorderhaus war abgesehen vom jungen Kamin einbau weitgehend original erhalten (Abb. 11). Dies gilt auch für die Türöffnung in die Kammer 2.3 (Abb. 12), deren Masse im Licht  $0,68 \times 1,37$  m bei einer Schwellenhöhe von 27 cm betragen. Auffallend sind die unterschied-

Abb. 13: Trennwand, Detail Konstruktion (nach Wadsack).

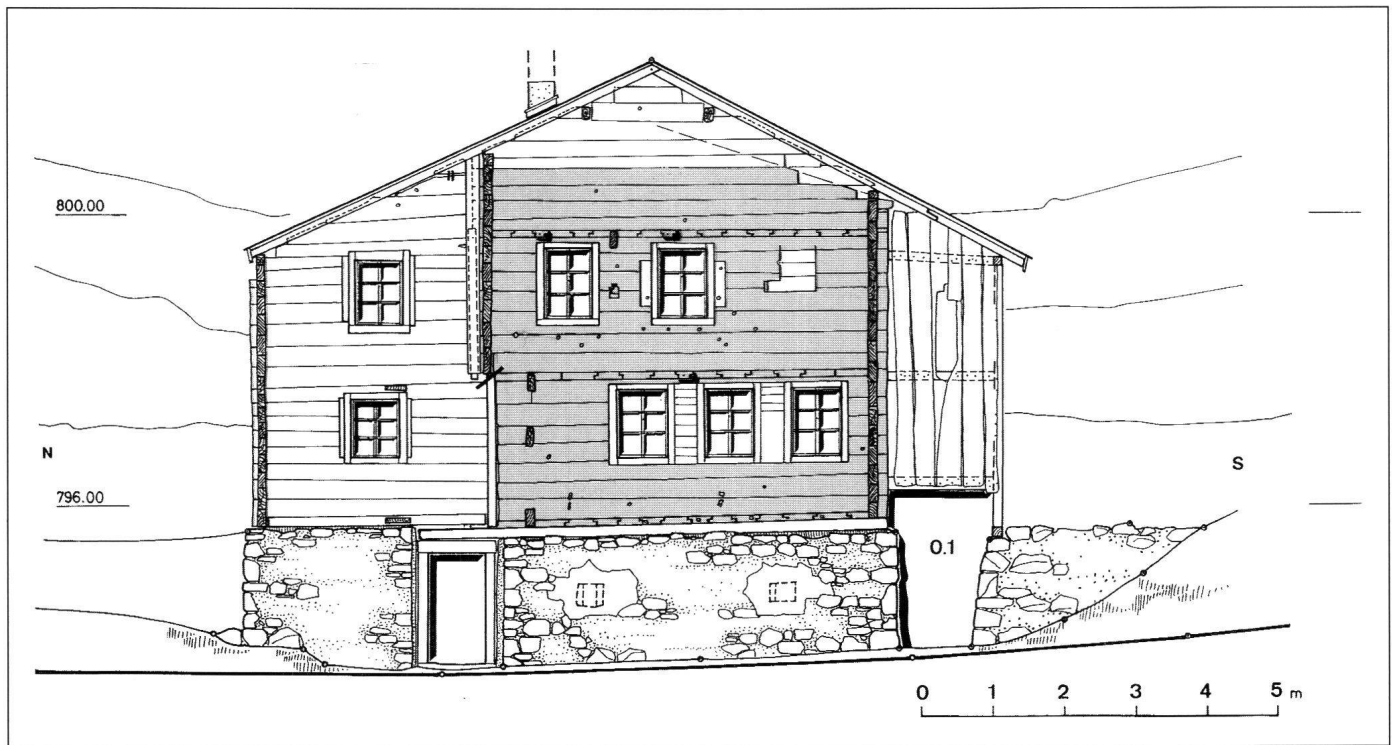
Die der Strasse zugekehrte Westfassade unterteilt sich in drei Abschnitte (Abb. 16). Auf der Südseite bildet die mit vertikalen Brettern verschaltete Laube einen eigenen Hausteil. Der mittlere Abschnitt stellt sich als Blockwand dar, die je von einem Gewält begrenzt wird, auf der Nordseite allerdings nur im Obergeschoss. Ein Ständer im unteren sowie ein vertikales Brett im oberen Wohngeschoss bilden die Grenze zum nördlichen Hausteil, der ebenfalls als Blockbau angelegt ist. Der mittlere Hausteil mit den an der Fassade sichtbaren Boden-Decken-Bohlen und Einzelvorstössen der Binnenunterteilungen (Abb. 15) gehört

Abb. 16: Aufriss der Westfassade. Zum ursprünglichen Bestand gehörige Bauteile sind gerastert (nach Weber und Nägeli).

jedenfalls im Bereich der beiden Wohngeschosse zur ursprünglichen Bausubstanz. Bei der dritten und vierten Balkenlage oberhalb der Deckenbohlen des 2. Obergeschosses sind Abschrägungen erkennbar; der obere dieser beiden Balken ist zudem angestückt worden. Da ferner eine unterschiedliche Verwitterung sowie auch eine unterschiedliche Holzfarbe zum darüberliegenden Block auf eine Erneuerung des Giebels hinweisen, wird man die erwähnten Abschrägungen als Dachlinie des ursprünglichen Baus ernstzunehmen haben.

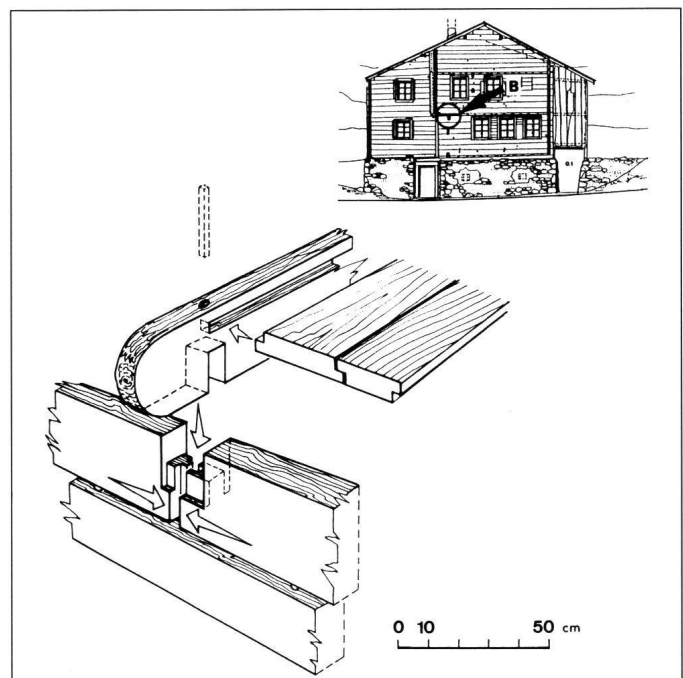
Abb. 17: Westfassade, konstruktives Detail (nach Wadsack).

Während der erhaltene Einzelvorstoss im oberen Wohngeschoss eine bei diesem Haustypus gebräuchliche Art der Verkämmung aufweist, kann beim obersten Einzelvorstoss der Kammerunterteilung im unteren Wohngeschoss eine Kombination bisher unbekannter konstruktiver Eigenheiten beobachtet werden (Abb. 17). Direkt unterhalb des Vorstosses sind zwei Balken der Blockwand zusammengefügt, was bei diesen Hausbauten nur selten vorkommt. Vollends ungewöhnlich ist eine solche Verbindung im Bereich einer (für den Vorstoss bestimmten) Kammsasse. Ebenfalls zum ersten Mal beobachtet bei einem Bau dieser Hausgruppe ist die Verbindung von Falz und Nut beim Anstoss von Boden-Decken-Bohlen an eine Wand.

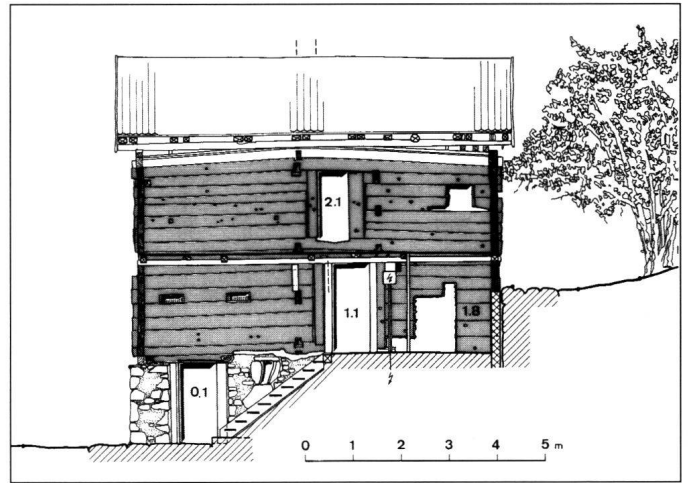
Abb. 19: Schnitt durch die Laube und Aufriss der Südfassade. Zum ursprünglichen Bestand gehörige Bauteile sind gerastert (nach Wadsack und Weber).

Südfassade (Abb. 19) gehört in den wesentlichen Teilen zur ursprünglichen Bausubstanz des Hauses, während der Mauersockel grösstenteils nachträglich erneuert wurde. Deutlich erkennbar sind sekundäre Verformungen des Blocks, der sich sowohl gegen die Westseite als auch – jedenfalls im zweiten Wohngeschoss – gegen Osten gesenkt hat. Im Bereich der Traufe ist diese Verformung durch den Einzug eines horizontalen, mit einzelnen Kantelementen vor allem auf der Ostseite unterlegten Auflagebalkens ausgeglichen worden. Dabei ist im mittleren Teil der darunterliegende Balken, welcher an der Fassade eine durchgehende Nut zeigt und offenbar nicht zum ursprünglichen Baubestand gehört,<sup>30</sup> an der höchsten Stelle zurückgearbeitet worden.

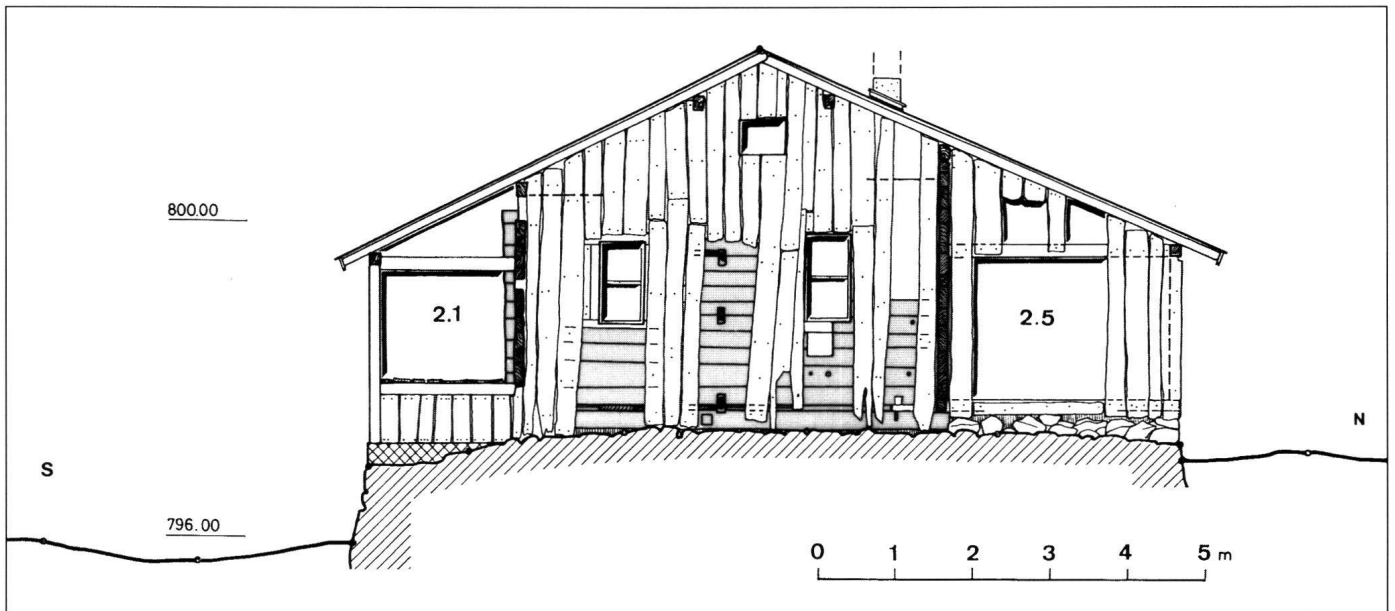
Abb. 21: Aufriss der Ostfassade. Zum ursprünglichen Bestand gehörige Bauteile sind gerastert (nach Twerenbold, Huber und Weber).

Die hangseitige Ostfassade (Abb. 22) weist eine Verschalung mit vertikalen Brettern auf. Wegen der Schadhaftheit dieses Witterungsschutzes waren Teile der ursprünglichen Blockwand sichtbar, wodurch wichtige Hinweise auf die ursprüngliche Gestalt des Hausbaus gewonnen werden konnten (Abb. 21). Im südlichen Teil des Kernbaus<sup>33</sup> sind die drei stark abgewitterten Einzelvorstösse der Nordwand

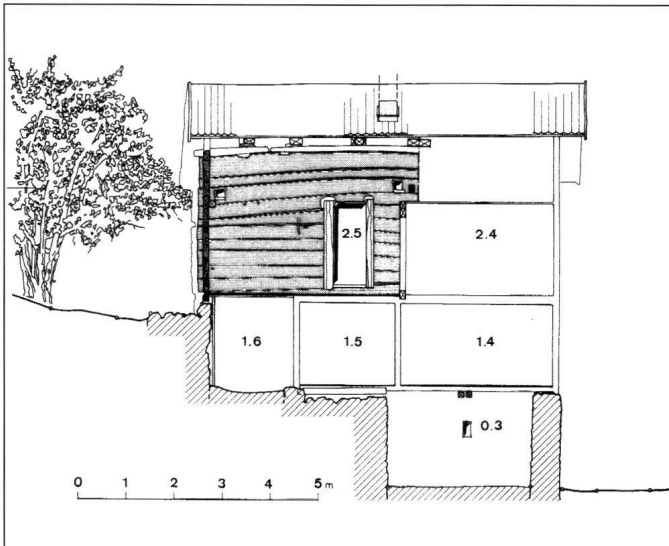
1.7, die beide allerdings stark verstellt vorgefunden wurden (Abb. 8). Durch die topographische Lage des Hauses bedingt ist die südliche Blockwand auf eine gegen den Hang gestellte Trockenmauer aus Lesesteinen gestellt (Abb. 25), eine Situation, wie sie bisher nirgends in dieser Baugruppe beobachtet wurde.

Die heutige Nordfassade des Wohnbaus (Abb. 24) ist gesamthaft bei einer jüngeren Hauserweiterung entstanden. Von Interesse ist hier die Nordfassade des Kernbaus im oberen Wohngeschoss (Abb. 25), die wie erwähnt an der West- und Ostfassade als Eckgewält in Erscheinung tritt. Im Vorgriff auf die Rekonstruktion des Hauses in seiner ursprünglichen Baugestaltung ist diese Nordfassade im Obergeschoss zum besseren Verständnis der nachfolgenden Überlegungen als Innenwand einer ursprünglichen Laube zu deuten.

Auffallendes Merkmal dieser Fassade, die wir nur in ihrem östlichen Teil näher untersuchen konnten, ist die Feststellung, dass ein Teil der Balken nicht mit der an diesem Bautypus gewohnten sorgfältigen Art zugerichtet worden ist. Die verwendeten Balken zeigen gelegentlich Wald-

Abb. 25: Schnitt und Aufriss der Nordfassade des Kernbaus. Zum ursprünglichen Bestand gehörige Holzbauteile sind, soweit sie untersucht werden konnten, gerastert (nach Hirschi, Tassini, Wadsack und Weber).

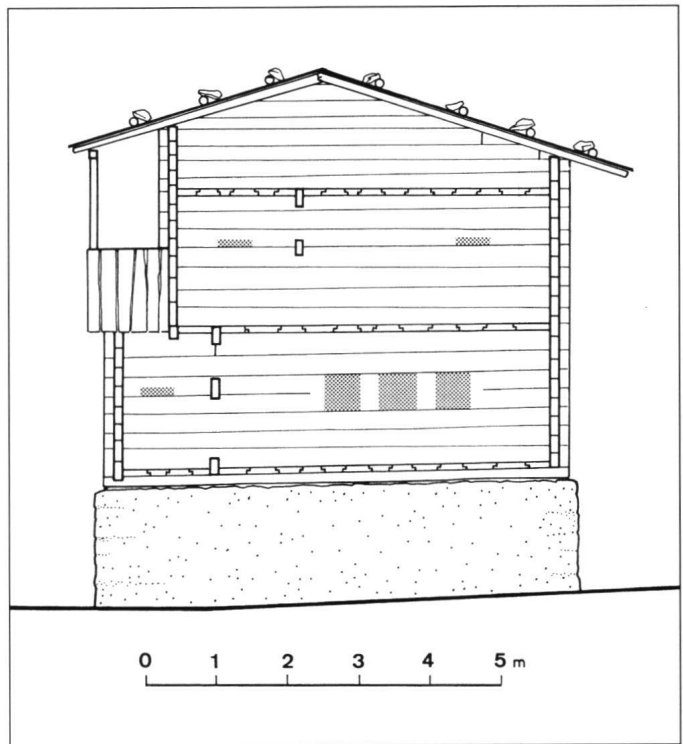
Abb. 27: Westfassade, Rekonstruktion (nach Descœudres).

samte Länge der Traufseite umfassende Laube im einzelnen ausgebildet war, konnte nicht ermittelt werden. Der in Abb. 27 dargestellte leichte Vorsprung gegenüber dem unteren Geschoss im Sinne eines Wetterschutzes orientiert sich an der Westlaube des ehemaligen Hauses in Hinter-Ibach, welche in der erhaltenen Form unter Wiederverwendung ursprünglicher Bauteile möglicherweise um 1400 entstanden war.<sup>41</sup>

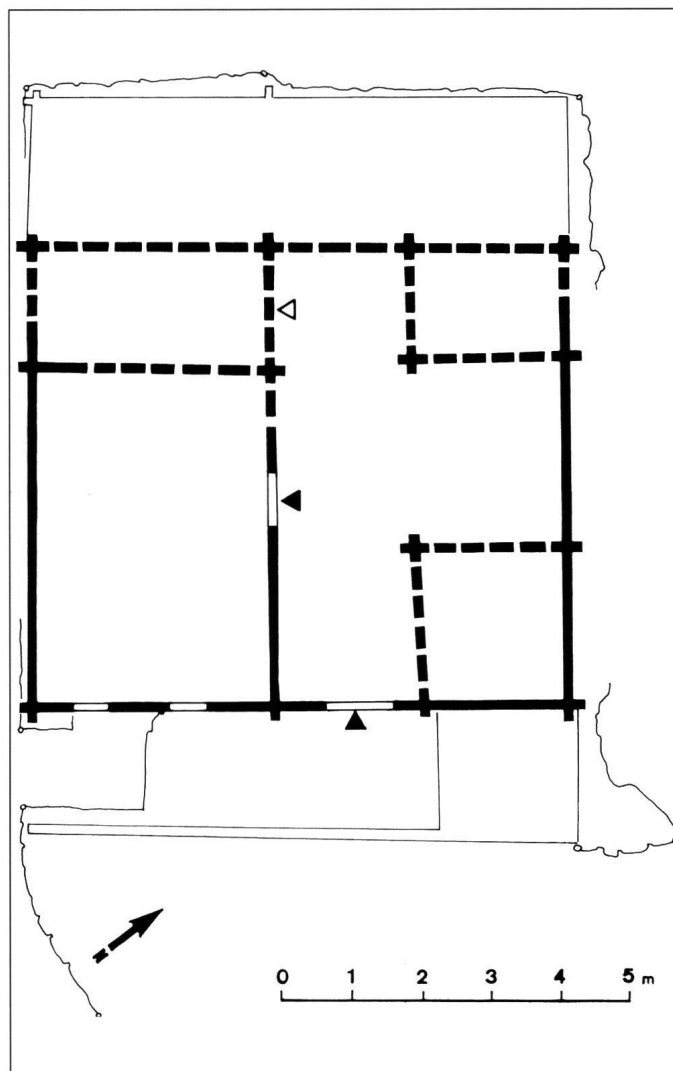
Abb. 28: Erstes Wohngeschoss, rekonstruierter Grundriss (nach Weber, Wadsack und Descœudres). Dunkle Pfeile bezeichnen nachgewiesene Eingänge, der helle Pfeil die vermutete Position einer Türe.

wand der nordöstlichen Eckkammer fehlen Hinweise; sie wurde in Abb. 28 auf der Flucht der Westwand der Südostkammer rekonstruiert.

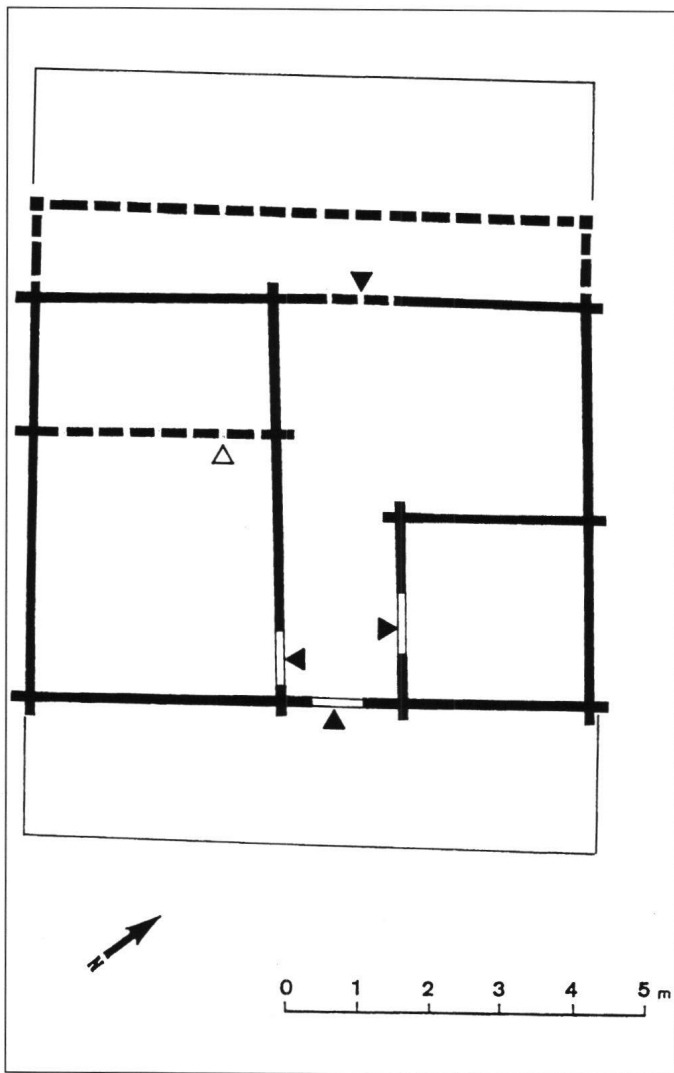
Abb. 29: Zweites Wohngeschoss, rekonstruierter Grundriss (nach Weber, Wadsack und Descœudres). Dunkle Pfeile bezeichnen nachgewiesene Eingänge, der helle Pfeil die vermutete Position einer Türe.
