# Denkmalpflege im Kanton Schwyz 1998/99

Markus Bamert

## Schwyz: Ital Reding-Haus, Restaurierung kleiner Saal

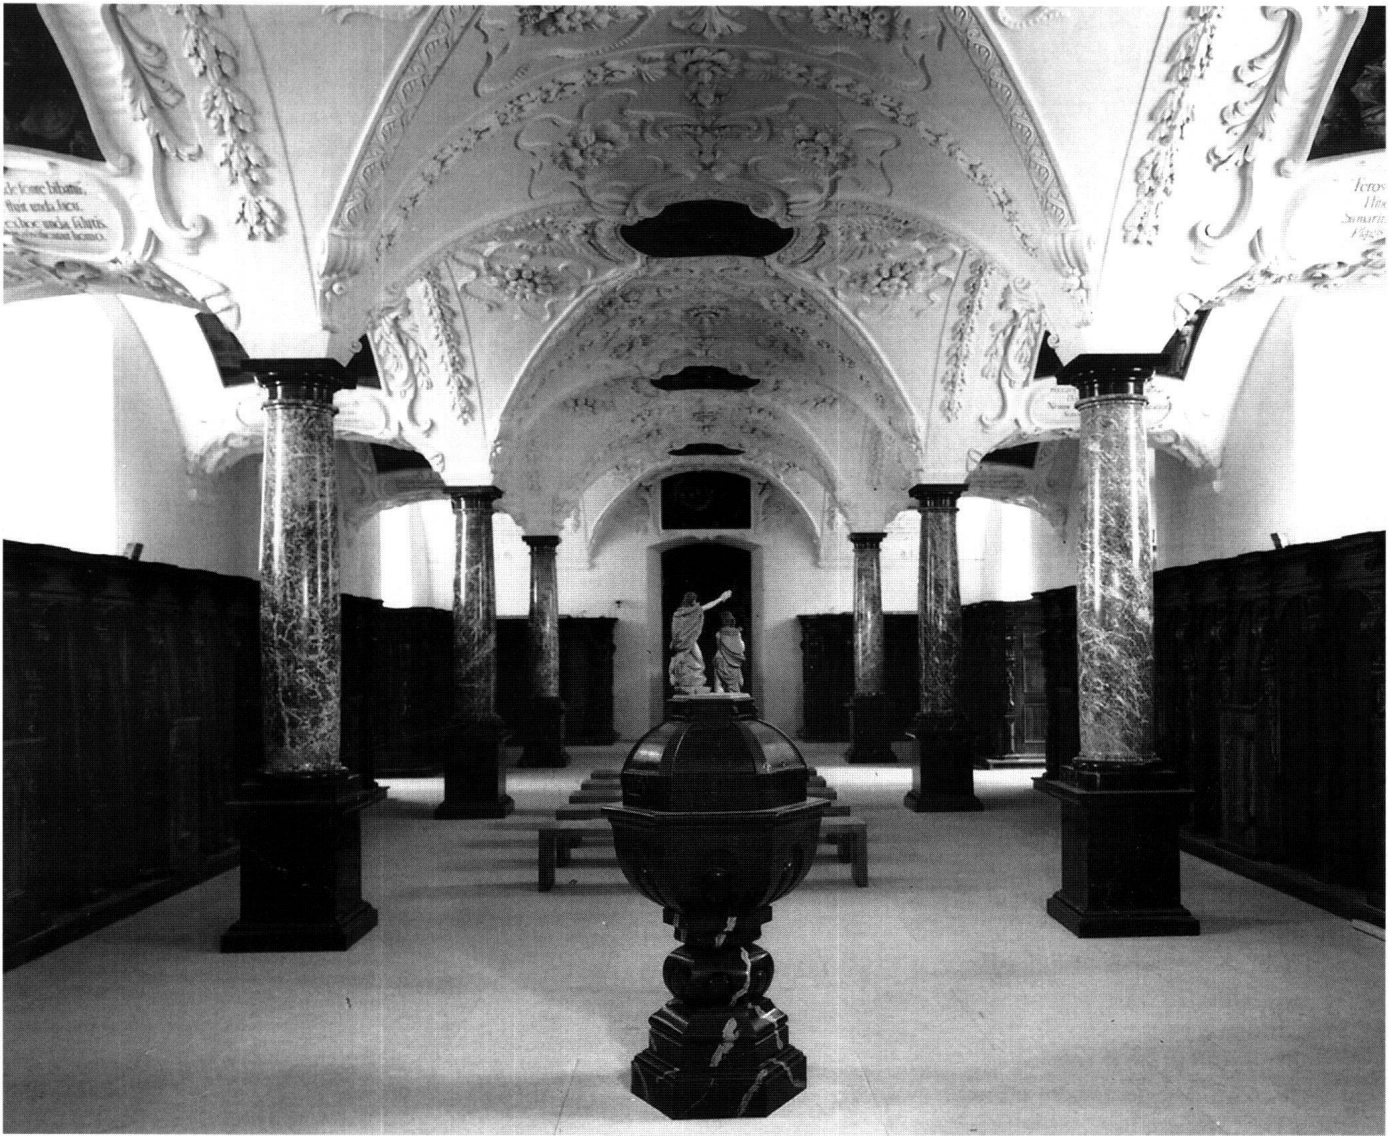
Abb. 26: Einsiedeln, Beichtkirche. Das Beichthaus gegen den Eingang, der zur Kirche führt. Die schwarzen Postamente wurden anlässlich des Tieferlegens des Bodens im Jahr 1901 unter die grauen Säulen gesetzt. Gleichzeitig wurden die vorher einzeln stehenden Beichtstühle zu Reihen zusammengefasst.

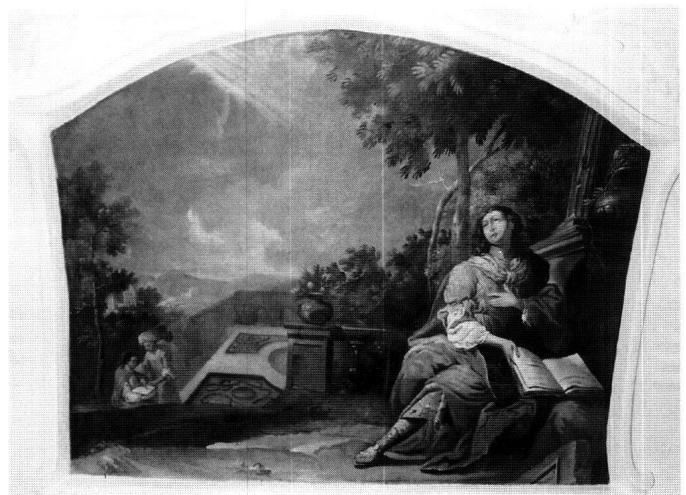
Abb. 27: *Einsiedeln, Beichtkirche*. Deckenbild im Beichthaus, signiert von Johann Brandenburg.

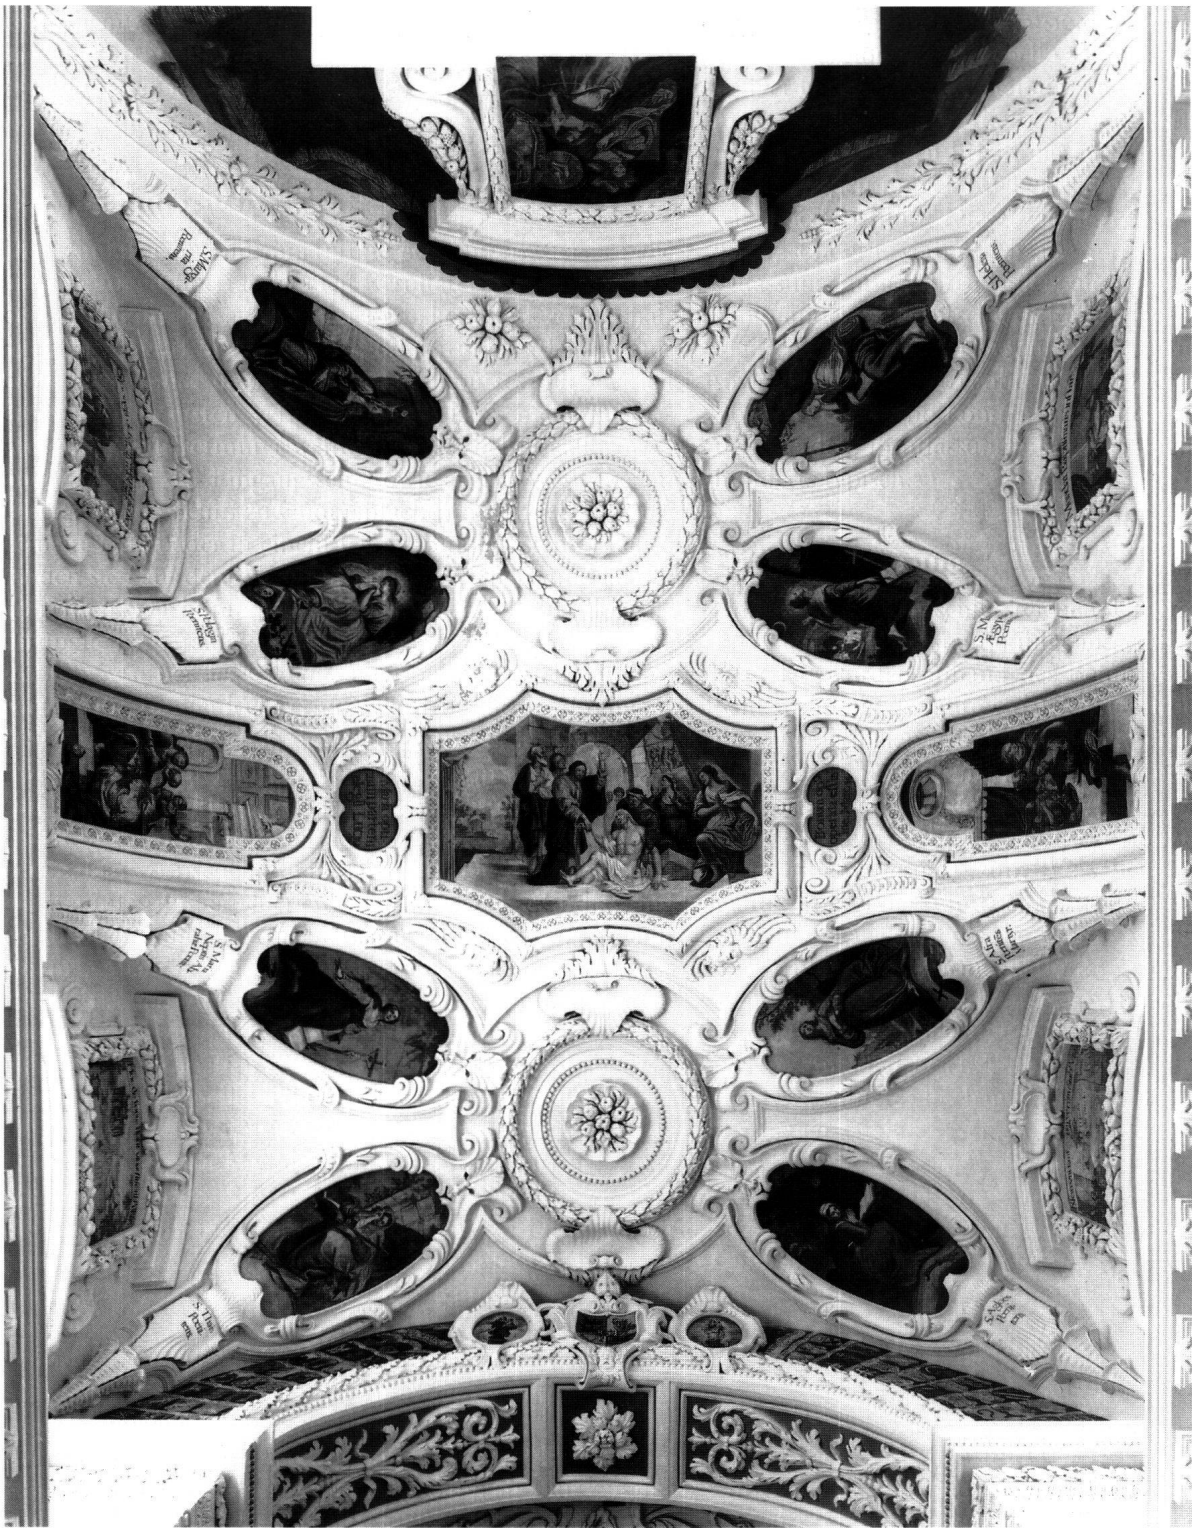
*Abb. 28: Einsiedeln, Beichtkirche.* Gewölbe der Magdalenenkapelle mit Stuckaturen Neurons und von Johann Brandenberg signierten Deckenbildern. Allerdings ist fraglich, ob diese von Brandenberg selber ausgeführt wurden oder ob er die Arbeiten eines in der Freskotechnik gewandten Unterakkordanten signiert hat.

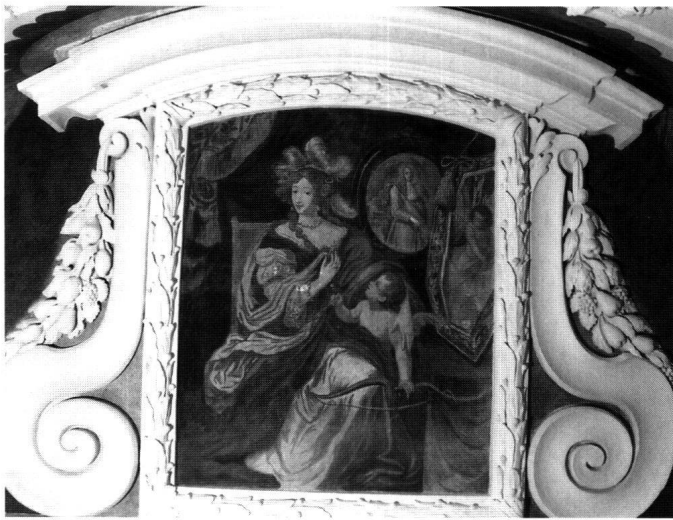
Abb. 29: Einsiedeln, Beichtkirche. Über dem Portal, das von der Galerie der Magdalenenkapelle zur Studentenkapelle führt, konnte ein Wandbild der Maria Magdalena als Buhlerin freigelegt werden. Das Bild ist von Stuckkartusche umgeben.

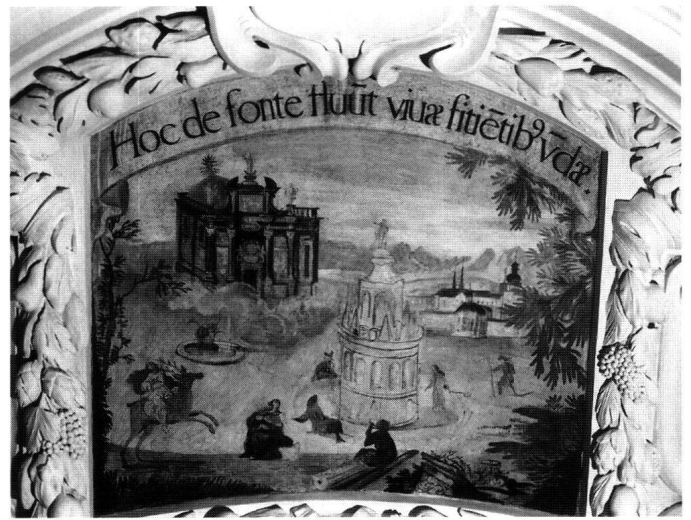
Abb. 30: Einsiedeln, Beichtkirche. Wandbild über dem nördlichen Fenster an der Westwand des Schiffs der Magdalenenkapelle. Neben allegorischen Darstellungen ist das alte Kloster, die Gnadenkapelle sowie der gotische Marienbrunnen auf dem Klosterplatz dargestellt.

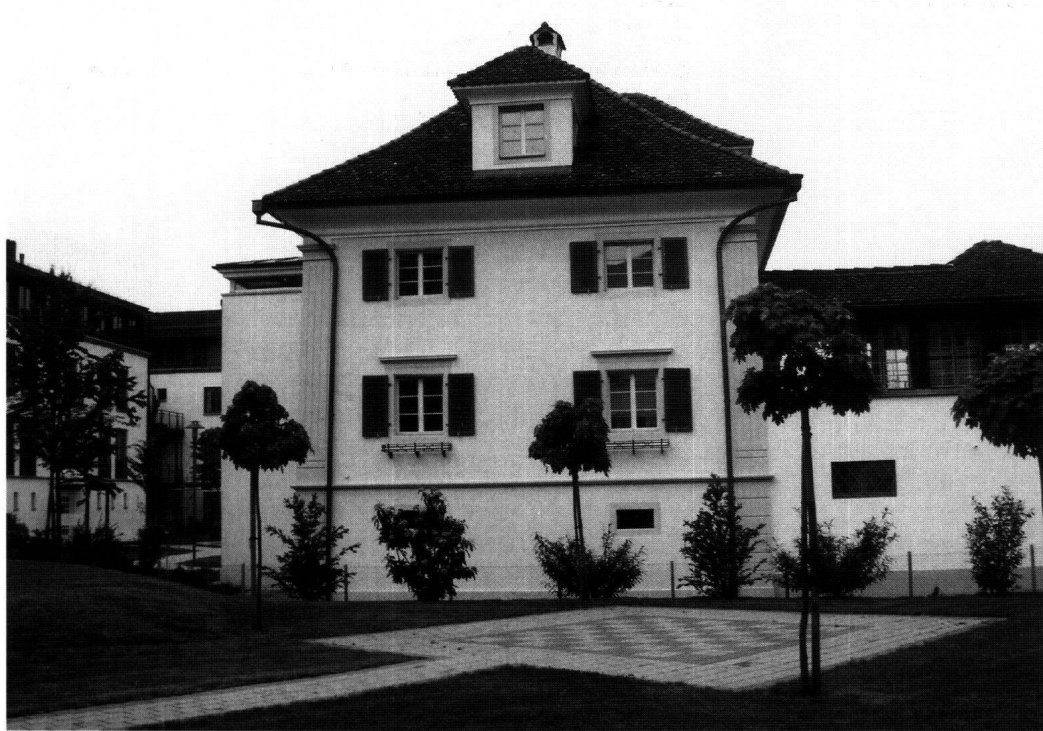
Gebäude einen hell gekalkten Verputz, der in der originalen Struktur einzig an den Dachgiebeln erhalten ist. Vermutlich waren zu jenem Zeitpunkt einfach verputzte, leicht vorstehende Ecklisenen analog denjenigen an den Lukarnen vorhanden. Die heutige Fassadengestaltung entstand Anfangs des 20. Jahrhunderts. Die einfache barocke Fassadengestaltung wurde durch aufgesetzte kannelierte Eckpilaster und Fensterbekrönungen in Kunststein ergänzt. Da diese jüngere Gestaltung zum grossen Teil gut erhalten war und dem Stil des Hauses angepasst ist, wurde sie beibehalten und wo nötig ergänzt. Von dieser neobarocken Dekoration fehlte vor der Restaurierung lediglich der Eckpilaster an der Südwestecke sowie ein Teil des Gurtgesimses über dem Sockelgeschoss. Zum grossen Teil musste die vergipste, sehr schadhafte Dachuntersicht erneuert werden. Das Dach wurde vollständig mit alten Ziegeln umgedeckt und die Farbgebung anhand des Befundes erneuert. Die grob verputzte Fassade ist hellbeige gestrichen, ein helles Grau zeichnen die Lisenen und die Fenstereinfassungen aus. Die Dachuntersicht ist weiss. Zusammen mit den hellgrünen Fensterläden ist diese warmtonige Farbgebung typisch für Fassadendekorationen des Neobarocks.

Abb. 31: Küssnacht, Haus Holzgang, Seeplatz 4. Das spätbarocke Bürgerhaus wurde zu Beginn des 20. Jahrhunderts durch aufgesetzte Pilaster und Fensterbekrönungen in Kunststein bereichert. Die barocke Gesamtform blieb dabei jedoch erhalten.
