Denkmalpflege im Kanton Schwyz 2000/2001

Markus Bamert

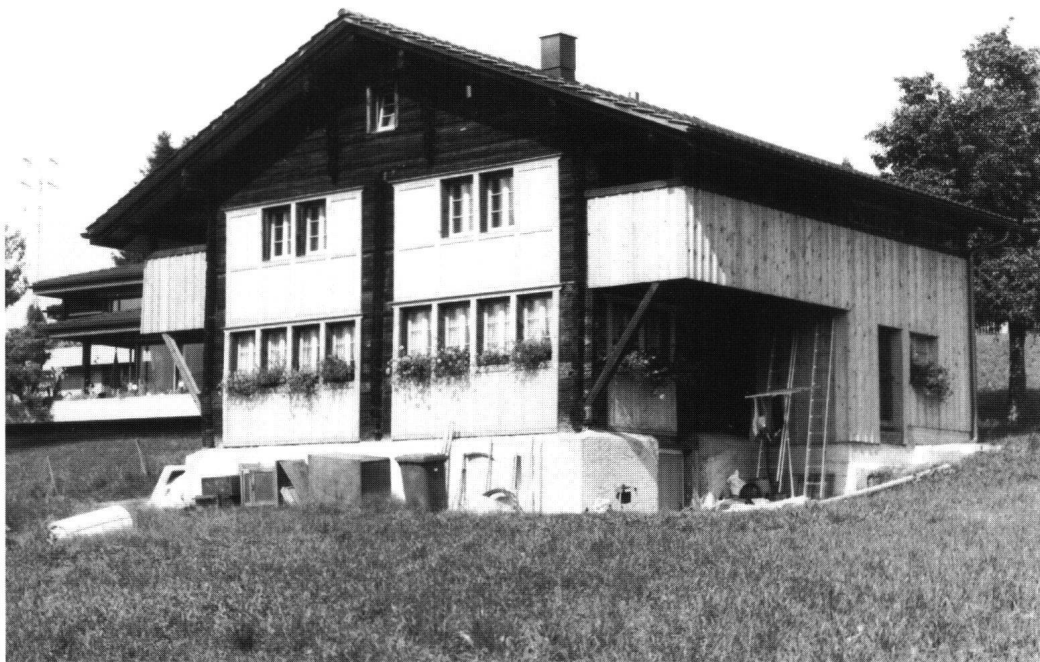
Abb. 9: Tuggen, Haus Bollenbergstrasse 14. Anhand der axialsymmetrischen Fenstereinteilung lässt sich ablesen, dass das kleine Haus von Anfang an in zwei Hälften aufgeteilt war, die unabhängig von zwei Familien bewohnt wurden. Die Vertäferung an der Hauptfront ist eine Zutat des 18. Jahrhunderts.

schoß war im 19. Jahrhundert je ein Fenster mit waagrecht Balken verschlossen worden, die Fensterpfosten blieben jedoch erhalten. Anhand dieses Befundes wurden die Fassaden restauriert. Die rückseitige Front, die seit langer Zeit durch eine Brettschalung geschützt gewesen war, wurde wiederum mit Brettern verschalt. Ebenso erhielten die Lauben Verschalungen aus breiten naturbelassenen Brettern. Die Vertäfelungen bei den Fenstern wurden anhand der erhaltenen Reste rekonstruiert, und die später verschlossenen Fenster wiederum geöffnet.

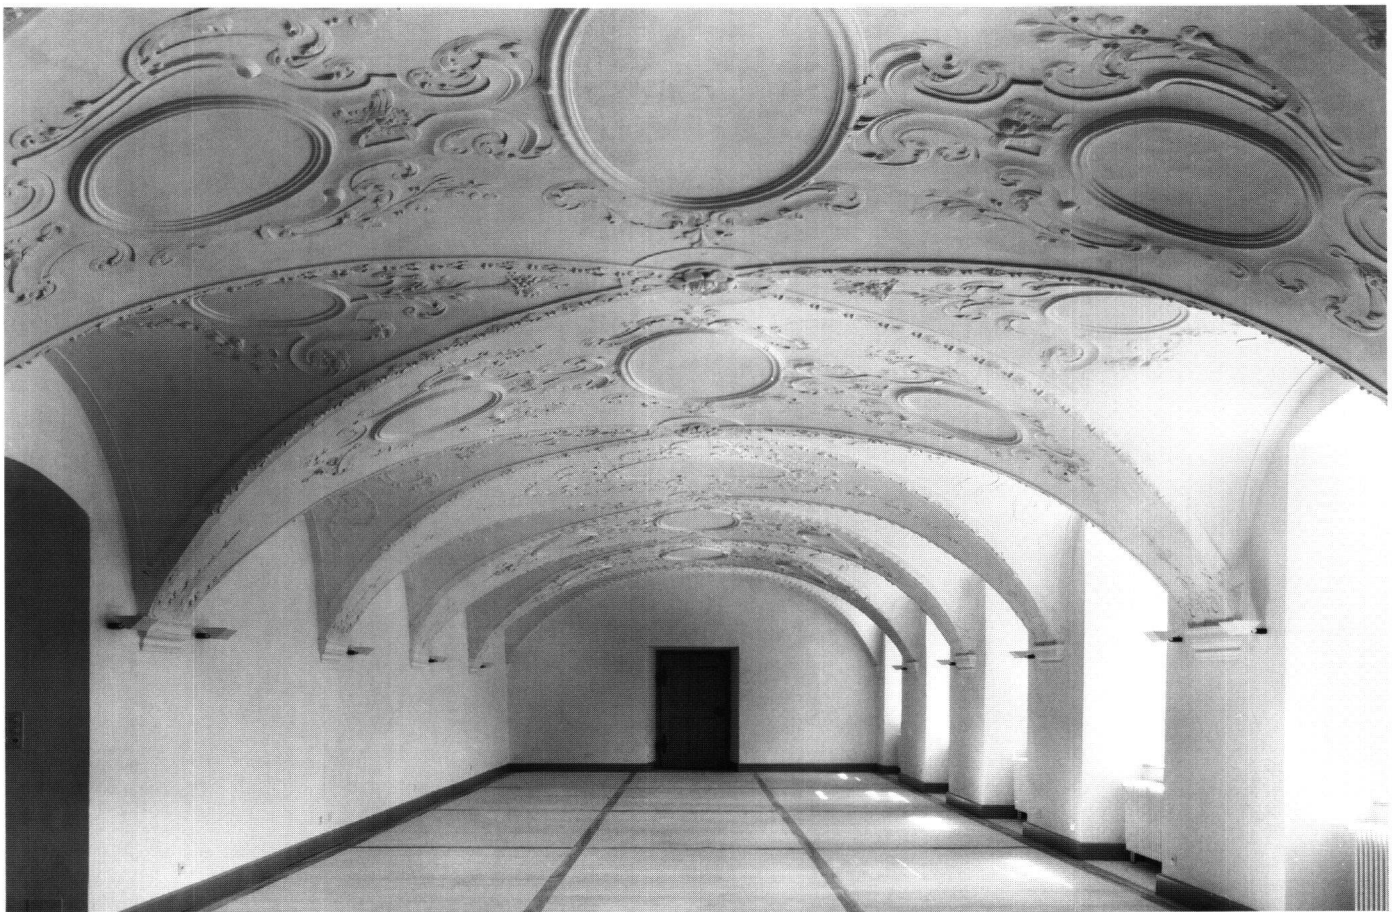
Abb. 10: Einsiedeln, Kloster, ehemaliger Kapitelsaal. Zumindest die vier westlichen Joche des ehemaligen Kapitelsaals gehören zu den ältesten stuckierten Räumen der barocken Klosteranlage.

reichen, im gesamten bis 1 cm dicken Übermalungen waren die Konturen der an sich scharfkantigen Ornamente verloren gegangen. Da es sich bei älteren Übermalungsschichten um Kalk, bei jüngeren um Leimfarben handelte, konnte die Freilegung der Oberfläche der an sich harten Stuckmasse ohne Verlust gut vorgenommen werden. Der Formengewinn war enorm. Allerdings ist durch die Freilegung der Unterschied zwischen den älteren und den ergänzten Stuckaturen an den später dazugekommenen drei Gewölbeachsen besser sichtbar geworden, was indessen der Raumqualität keinen Abbruch tut. Die ganze Raumschale wurde anschliessend gekalkt. Die Fenster gehören zu den wenigen erhaltenen alten Verglasungen innerhalb des Klosters. Die meisten Fenster waren sonst bereits im 19. oder in der ersten Hälfte des 20. Jahrhunderts ersetzt worden. Deshalb wurden die Fenster im alten Kapitelsaal geflickt, mit fix montierten Vorfenstern geschützt und anhand des Befundes grau gefasst. Als Bodenbelag wurde ein Holzboden aus gebleichten Tannen- und Nussbaumbrettern verlegt und der hohe Holzsockel ergänzt sowie grau gefasst. In seiner schlichten Atmosphäre strahlt der Raum heute eine grosse Würde aus.

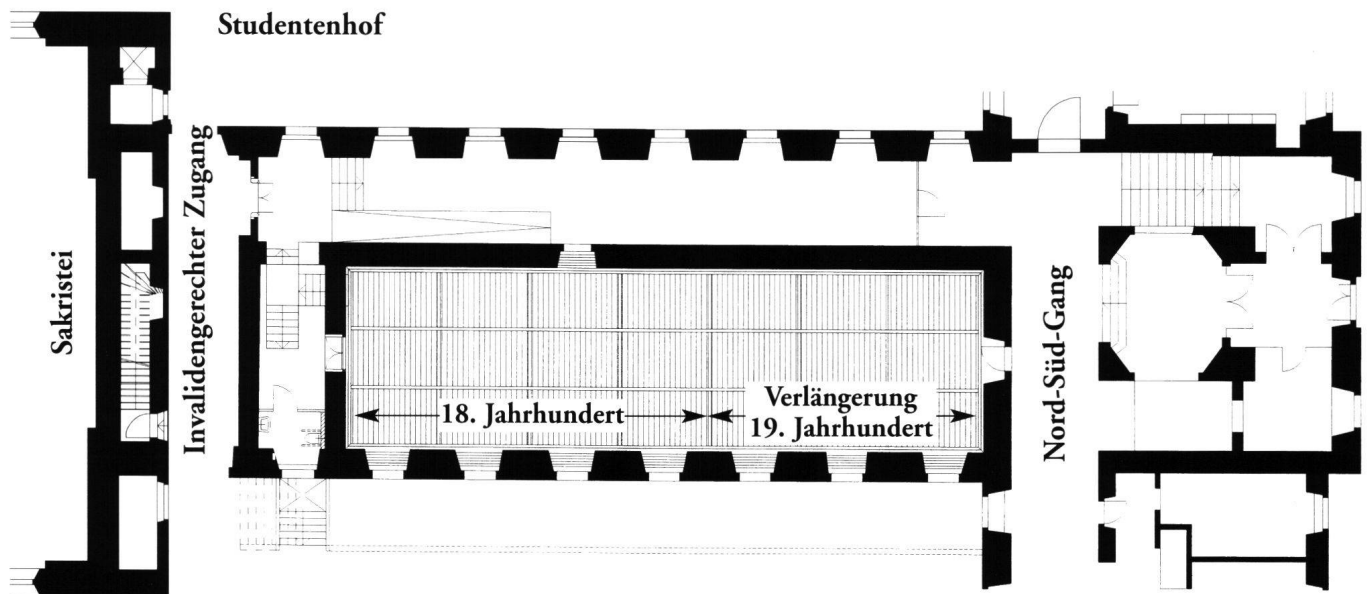
Abb. 11: Einsiedeln, Kloster, ehemaliger Kapitelsaal. Plan des Kapitelsaales und der angrenzenden Räume.
