Artikel: Sattel SZ, Letziturm oder Turm in der Schornen am Morgarten :
bauhistorische Untersuchung 2007
Autor: Obrecht, Jakob
DOI: <https://doi.org/10.5169/seals-169438>

Sattel SZ, Letziturm oder Turm in der Schornen am Morgarten: Bauhistorische Untersuchung 2007

Jakob Obrecht

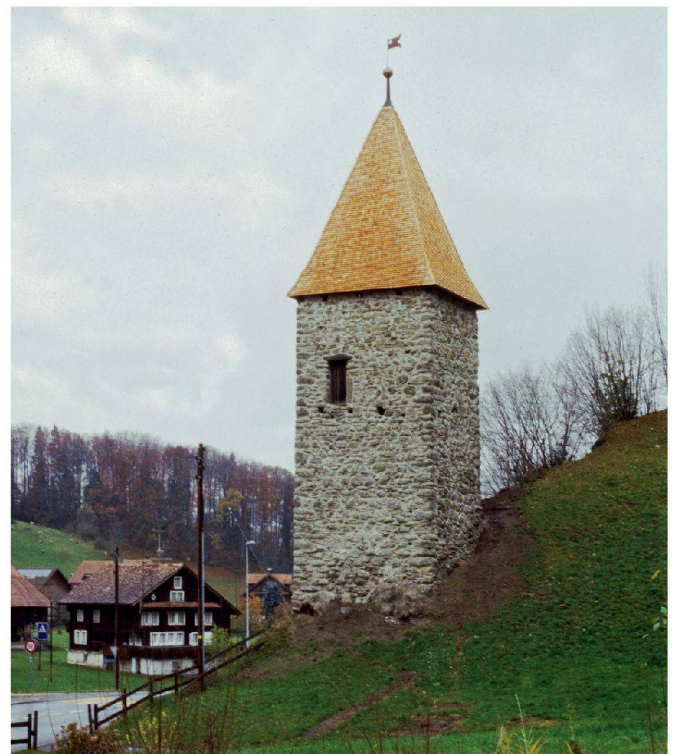
Abb. 1: Sattel SZ, Morgarten, Letziturm 2007.

Blick auf die Südseite des frisch restaurierten Turmes mit Hocheingang und drei darunter angeordneten Balkenlöchern der Zugangslaube; von SSE.

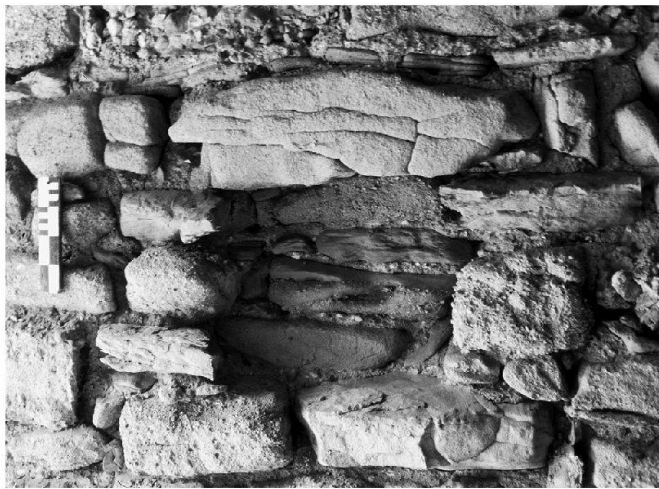
Die westliche Laibung des Hocheingangs schliesst leicht schräg, aber übergangslos an die Innenwand des 1. Obergeschosses an. Im Übergangsbereich Laibung/Wandfläche ist eine Lichtnische eingebaut; sie ist 40 cm breit, 35 cm hoch und 15 cm tief (Abb. 13).

Abb. 13: Sattel SZ, Morgarten, Letziturm. Lichtnische in der Westwand neben dem Hocheingang; von E.

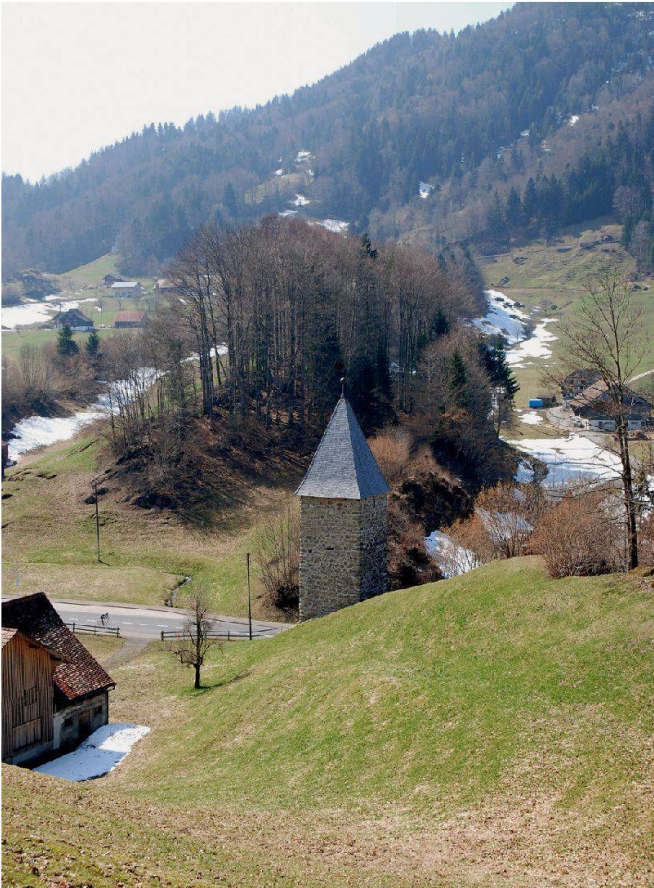
Abb. 21: Sattel SZ, Morgarten, Letzimauer 2009. Blick auf den Letziturm und die gegen die Kantonsstrasse hin in zwei Stufen verlaufende Felsbarriere, auf der ehemals die Letzimauer stand; von E.

Nach übereinstimmenden Angaben mehrerer Autoren sollen auf der Felsrippe, auf dessen Südseite der Letziturm steht, noch Reste der Letzimauer vorhanden sein (Abb. 21). Die bisher beste Beschreibung der Situation gibt Wilhelm Sidler in seinem 1910 erschienenen Werk «Die Schlacht am Morgarten».³⁸ Linus Birchler,³⁹ Hugo Schneider⁴⁰ und Jost Bürgi⁴¹ stützen sich in ihren Aufsätzen offensichtlich mehrheitlich auf seine Beobachtungen. Birchler fasst in seinem Werk die Beobachtungen Sidlers in wenigen Sätzen gut zusammen. Weil sich die später folgenden Aussagen ebenfalls auf Sidlers Werk, insbesondere auf seine Karte des Schlachtfeldes (Abb. 22) beziehen, wird zuerst Birchlers Text zur Letzi im Wortlaut zitiert: «Die *Landletzi an dem Morgarten ze Hauptsee* folgt einer vom Morgarten nach dem Rossberg sich herüberziehenden Felsrippe, die in der Figlerfluh ihre markanteste Erhebung findet. Diese Felsrippe bildet eine natürliche Mauer, die schon ohne fortifikatorische Zutaten einen Querriegel durch das Tal bildet. Die einzelnen kleinen Lücken dieser Naturmauer wurden durch rohe Steinmauern von 3–4 m Höhe geschlossen; diese Mauern erhielten an der inneren Seite
