# Sattel SZ, Letzi- oder Schornoturm am Morgarten

## Bauhistorische Untersuchung 2007

von Jakob Obrecht

2007 wurde der Schornoturm baulich saniert und vorgängig im Auftrag der Kantonalen Denkmalpflege Schwyz bauhistorisch untersucht. Die Untersuchung ergab, dass das Bauwerk in der Art eines Wohnturmes aus dem

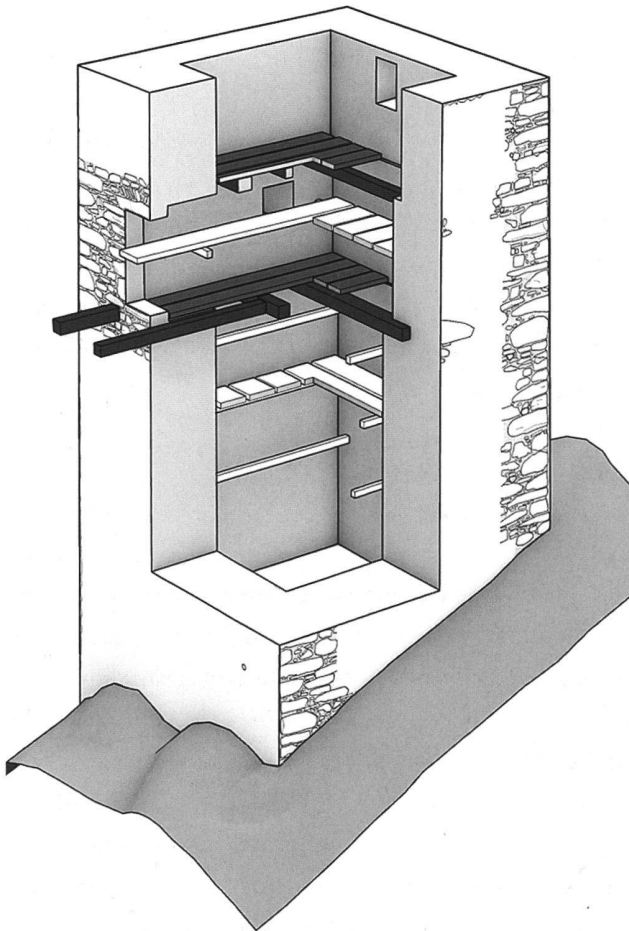
8: Schnitt durch den Turm mit Rekonstruktion der Fussböden und des Innengerüsts; von SE.

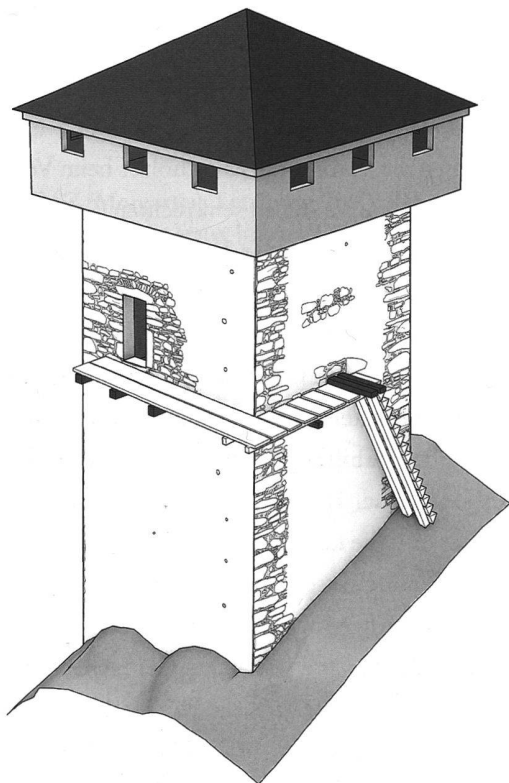
18: Sattel SZ, Morgarten, Letziturm 2007. Rekonstruktion von Zugang und Obergaden; von SE. Die durch Befunde am Mauerwerk nachgewiesenen Bauhölzer sind dunkel eingefärbt.

Mit Ausnahme der dunkel eingefärbten Kragbalken ist die Anordnung der rekonstruierten Bretter und Balken auf Abb. 18 nicht verbindlich und dient allein der Illustration.

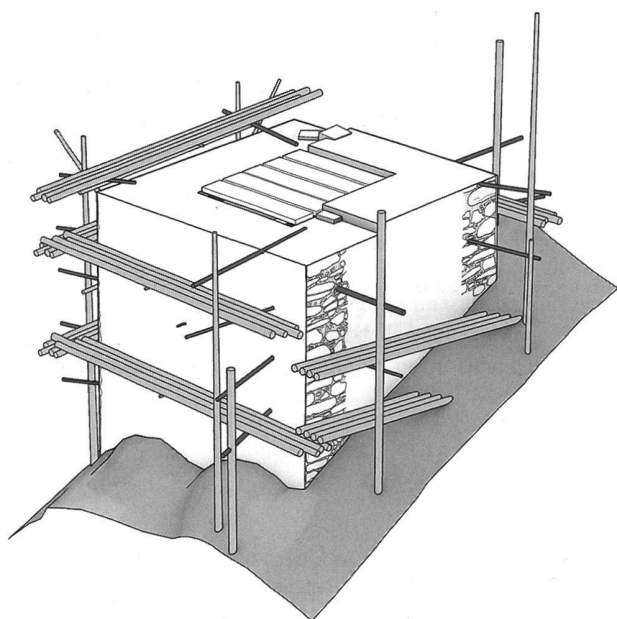
20: Sattel SZ, Morgarten, Letziturm 2007. Rekonstruktion des Bauzustandes mit erster innerer Gerüstplattform und Aussengerüst; von SE.
