Die Bauuntersuchung an Turm und Schildmauer der Ruine Hohensax, Sennwald SG, 2008

von Jakob Obrecht

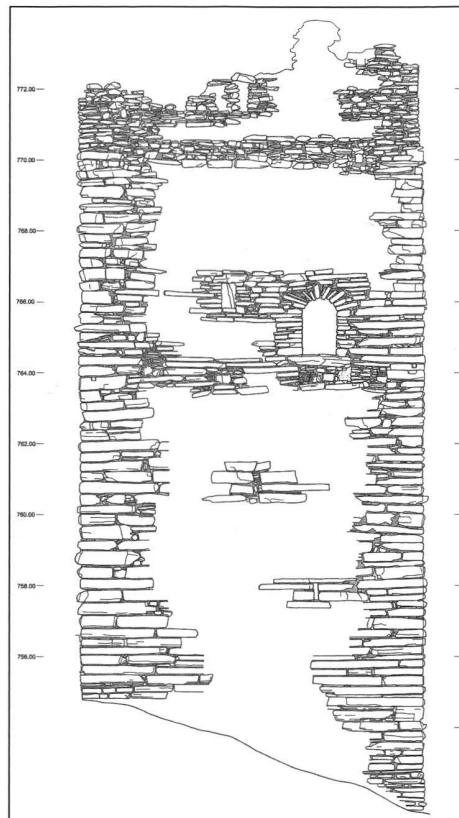
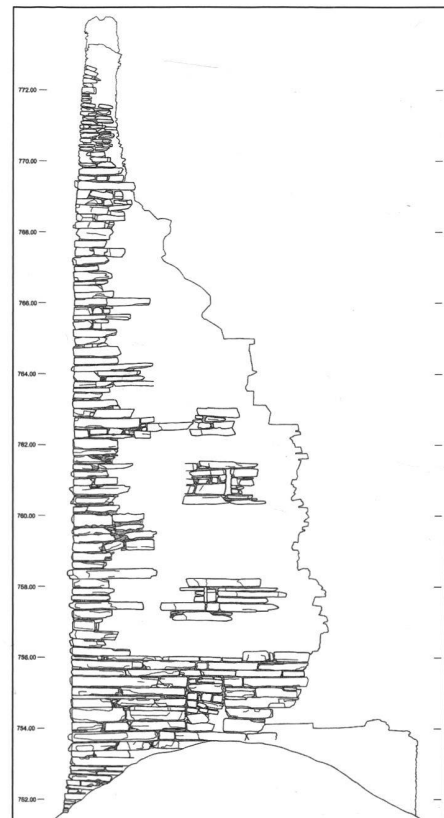
6: Turm, Mauer M1.

7: Turm, Mauer M2.

8: Turm, Mauer M3.

mauer M2 mit dem Hocheingang und die stützkeilartig daran ansetzenden Reste der Nordostmauer M1 und der Südwestmauer M3 (Abb. 6, 7 und 8). Die heutige Nord-ecke M4/M1 ist die Basis eines nie vollendeten Stützkeils aus den Jahren 1953/54.

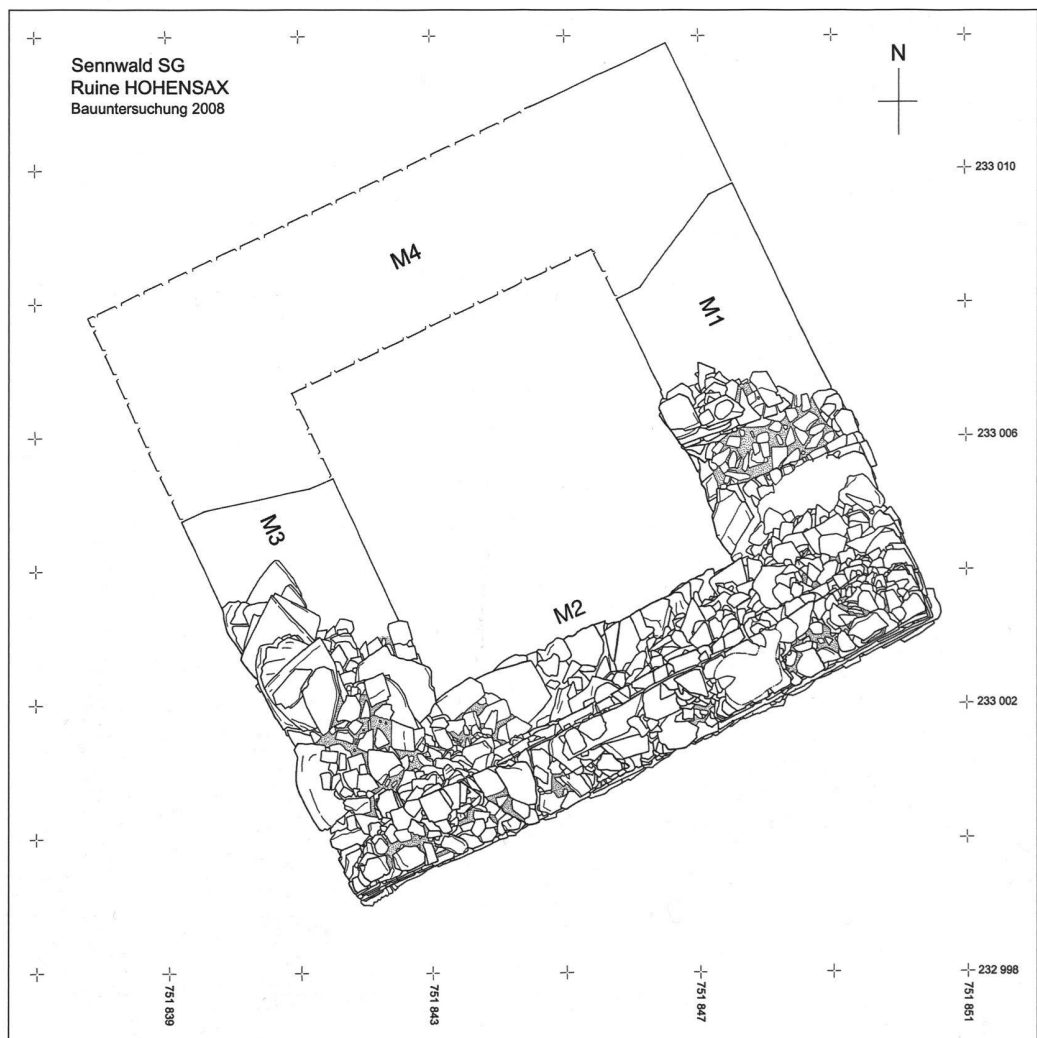
Die Masse des Turmgrundrisses lassen sich ohne archäologische Ausgrabungen nicht genau bestimmen (Abb. 9). Basierend auf der Länge der vollständig erhaltenen 9,7 m breiten Mauer M2 und der Annahme, dass der Turm einen quadratischen Grundriss hatte, ist mit Aussenmassen von $9,7 \times 9,7$ m zu rechnen. Die am Fusse der Abrisskanten der Mauern M1 und M3 gemessenen Mauerstärken liegen bei 2,3 m. Am höchsten erhalten ist die Ecke M1/M2 mit knapp 22 m.

9: Turm. Steingerechter Grundrissplan.

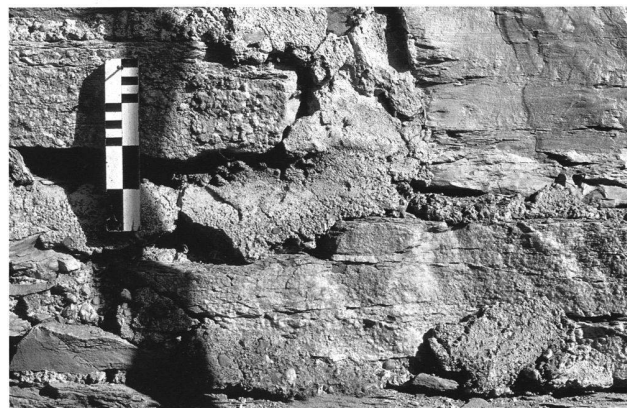
11: Turm, Mauer M2. Bauzeitliche Putzreste mit Abdruck einer Maurerkelle (Kote 759.80).

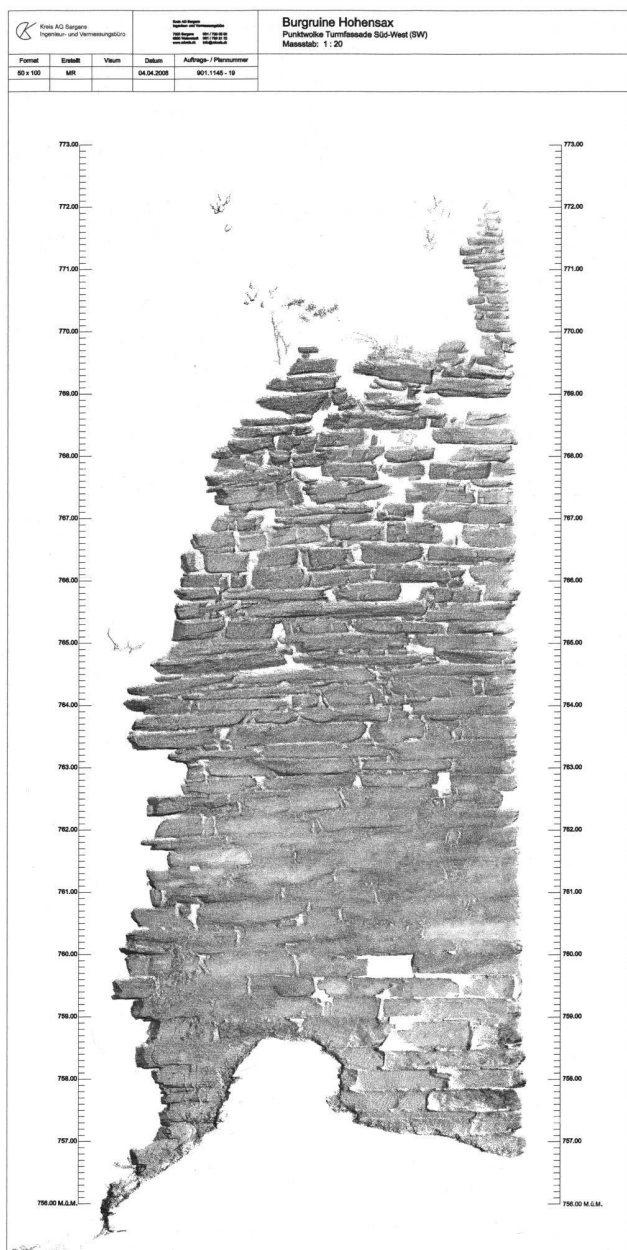
30: Turm. Mauerfassade M3. Die Punktwolke des digitalen Scans.
