# Wildhaus-Alt St. Johann SG, Burgruine Wildenburg : bauliche Sanierung des Hauptturmes und Neuerschliessung der Ruine 2012/13

Autor(en): **Obrecht, Jakob / Boxler, Heinrich**

# Wildhaus-Alt St. Johann SG, Burgruine Wildenburg Bauliche Sanierung des Hauptturmes und Neuerschliessung der Ruine 2012/13

von Jakob Obrecht  
mit einem Beitrag von Heinrich Boxler

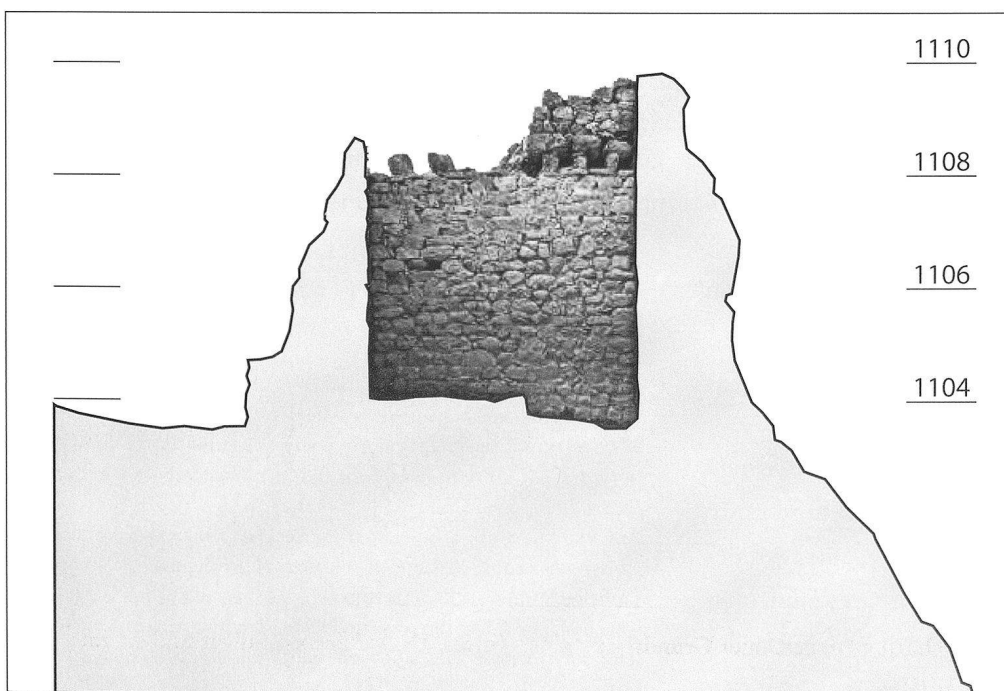
6: Wildhaus-Alt St. Johann SG, Wildenburg. Auf den Scanaufnahmen des Turmes basierender S-N-Schnitt durch den Turm. Das Foto der westlichen Innenwand mit den teilweise erhaltenen Balkenlöchern des Bodens über dem Erdgeschoss ist massstabgetreu in den Plan eingefügt.

Abgesehen vom Fenster gab es in der gegenüber liegenden Westwand M3 noch acht mehr oder weniger gut erhaltene Balkenlöcher (siehe Abb. 6). Darin steckten ehemals die Tragbalken des Bodens des 1. Obergeschosses. Die Balken waren rund 5,6 m lang und hatten Querschnitte von 30 bis 40 cm Breite und ca. 30 cm Höhe. Verlegt und direkt eingemauert wurden sie, als man beim Bau die für das Erdgeschoss vorgesehene Turmhöhe erreicht hatte.

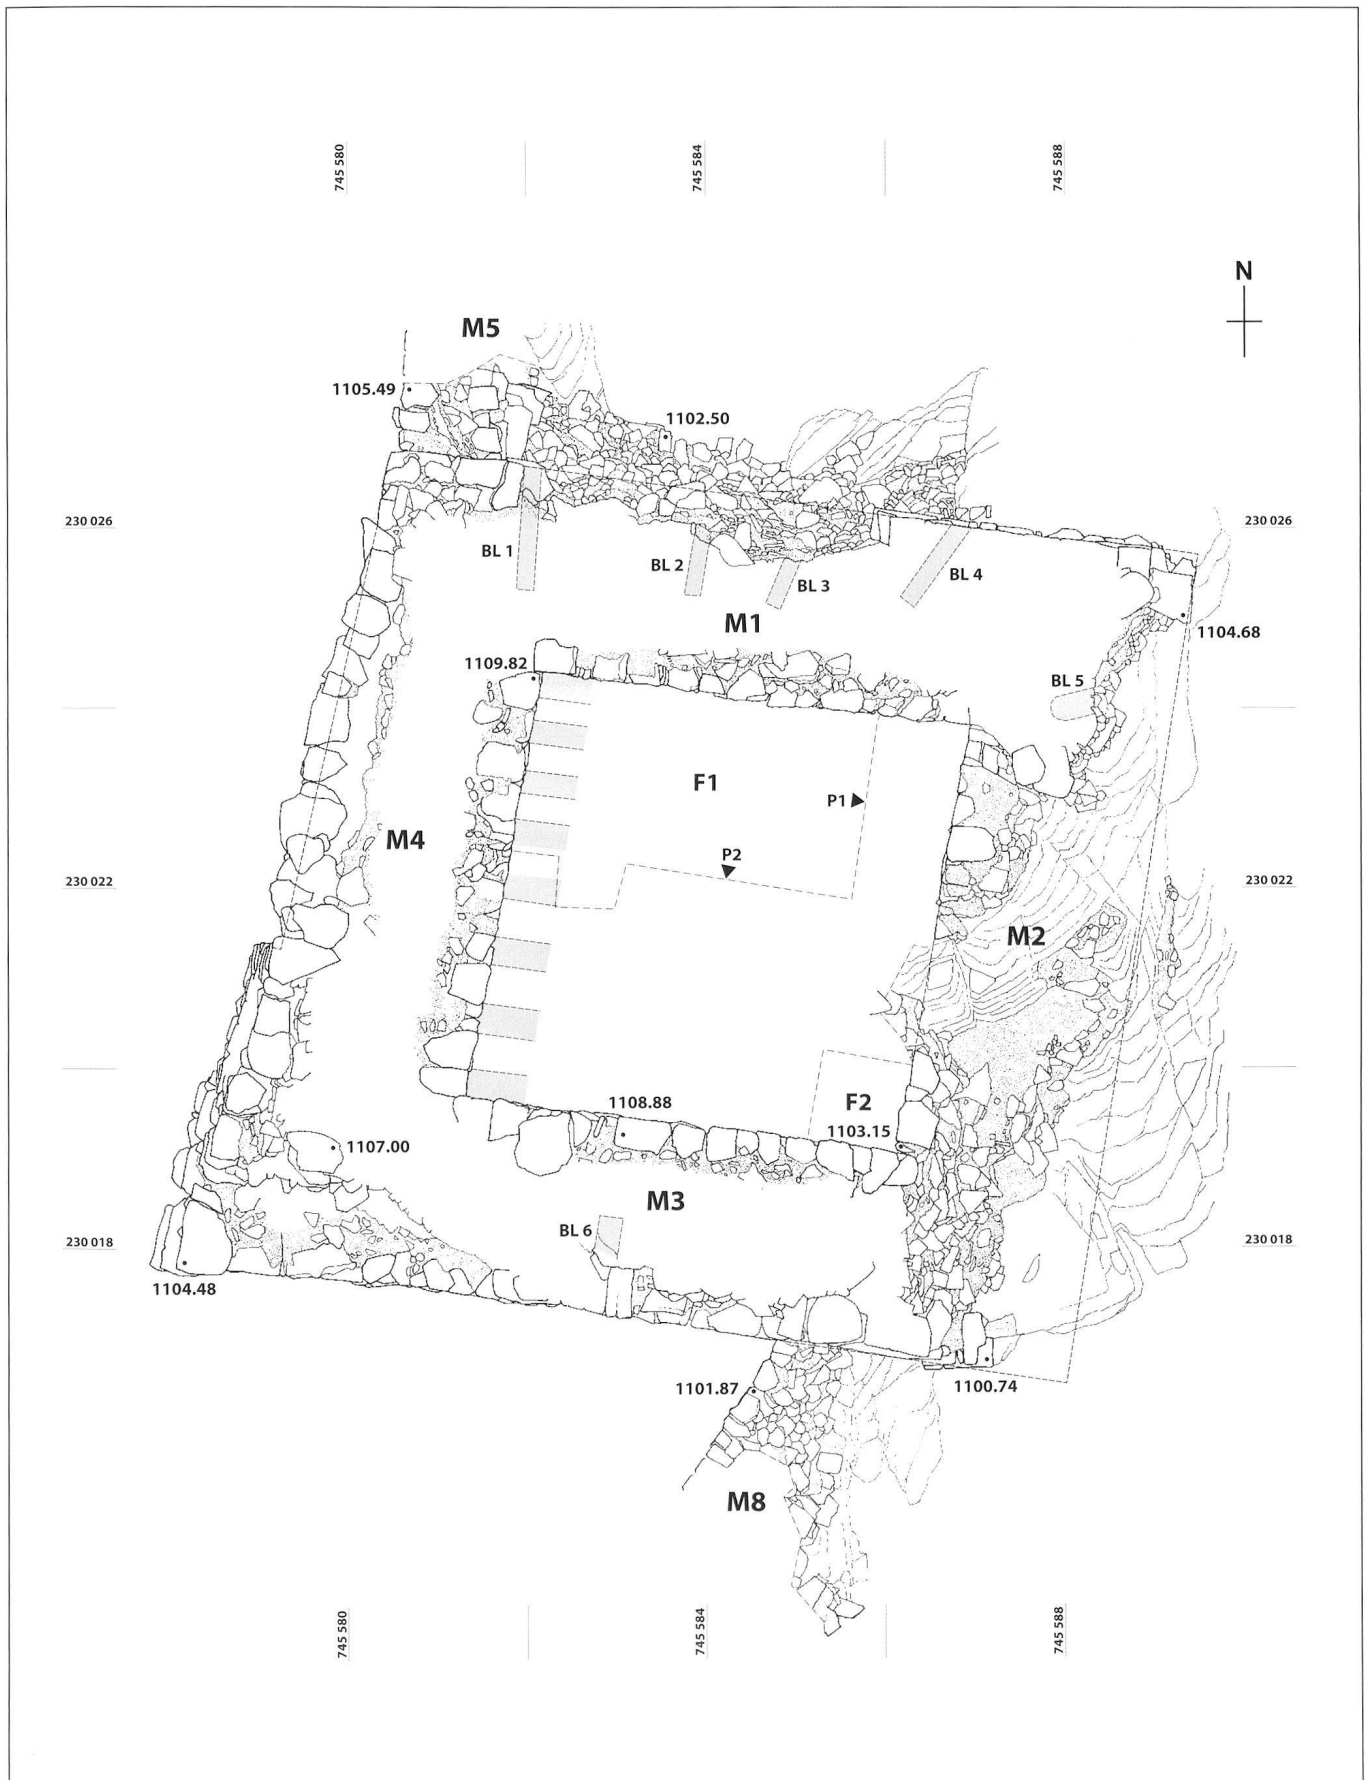
7: Wildhaus-Alt St. Johann SG, Wildenburg. Steingerechter Grundrissplan des Turms. Darin hervorgehoben sind die im Mauerwerk vorgefundenen Balkennegative.

im Anschluss daran wurden die dabei erhobenen Daten der Maueransichten so weit als möglich zu massstäblichen Plänen ausgewertet (Abb. 6).<sup>14</sup> Die Abbruchkronen des Turmes, der daran anschliessenden Abschnitte der Ringmauer (M5 und M8) und der Mauer M7 wurden steingerecht im Massstab 1:20 gezeichnet. Aus Zeit- und Kostengründen wurden nur die Mauermäntel und Bereiche mit zusätzlichen Befunden, nicht aber die Mauerkerne aufgenommen (Abb. 7).<sup>15</sup>
