20. Caractérisation, suivi et assainissement des instabilités rocheuses à la carrière d'Arvel*

Résumé.—CHANTRY R., PEDRAZZINI A., JABOYEDOFF M. & STAMPFLI E., 2013. Caractérisation, suivi et assainissement des instabilités rocheuses à la carrière d'Arvel. *Mémoire de la Société vaudoise des Sciences naturelles* 25: 243-261.

Suite à l'éboulement d'un dièdre de 20'000 m³ dans une importante carrière de calcaire produisant du ballast pour chemins de fer en bordure du Lac Léman (Suisse), CSD et l'IGAR sont intervenus pour réaliser une analyse structurale. Celle-ci a confirmé la présence d'instabilités menaçantes, notamment un dièdre de volume proche de celui qui s'est éboulé. Après évaluation des conditions de stabilité, et étant donné les conditions d'accès particulièrement difficiles, il a été décidé de soumettre ces instabilités à un monitoring par LiDAR terrestre couplé à un système interférométrique SAR (GB-InSAR) et un suivi des conditions météorologiques locales. Ce dispositif complexe permet de réaliser un suivi des parois rocheuses avec une précision de l'ordre du millimètre sans pose de réflecteurs ou d'extensomètres dans les zones menacées par le danger d'éboulement. Grâce

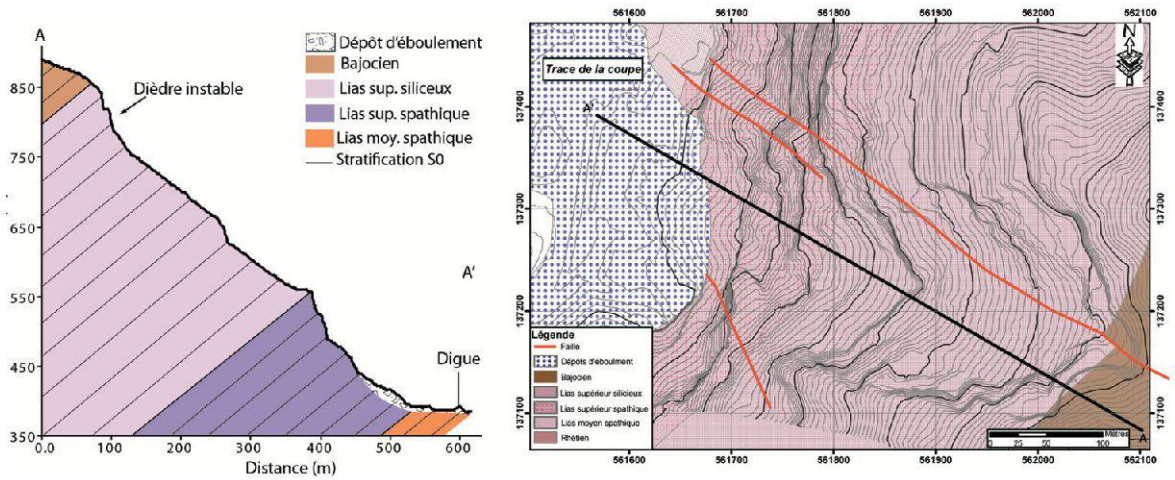
Du point de vue tectonique, les carrières d'Arvel se trouvent dans la nappe des Préalpes Médiannes. Les couches formant les Monts d'Arvel font partie du flanc normal d'un anticlinal dont le cœur triasique se situe au niveau du Vallon de la Tinière (figure 2). Les roches affleurantes s'étagent du Trias supérieur (Vallon de la Tinière) jusqu'au Jurassique supérieur (partie supérieure du versant des Monts d'Arvel).

Figure 2.—Carte géologique montrant les différentes lithologies et structures en présence (en haut). Coupe simplifiée au niveau du Châble de Midi (en bas).

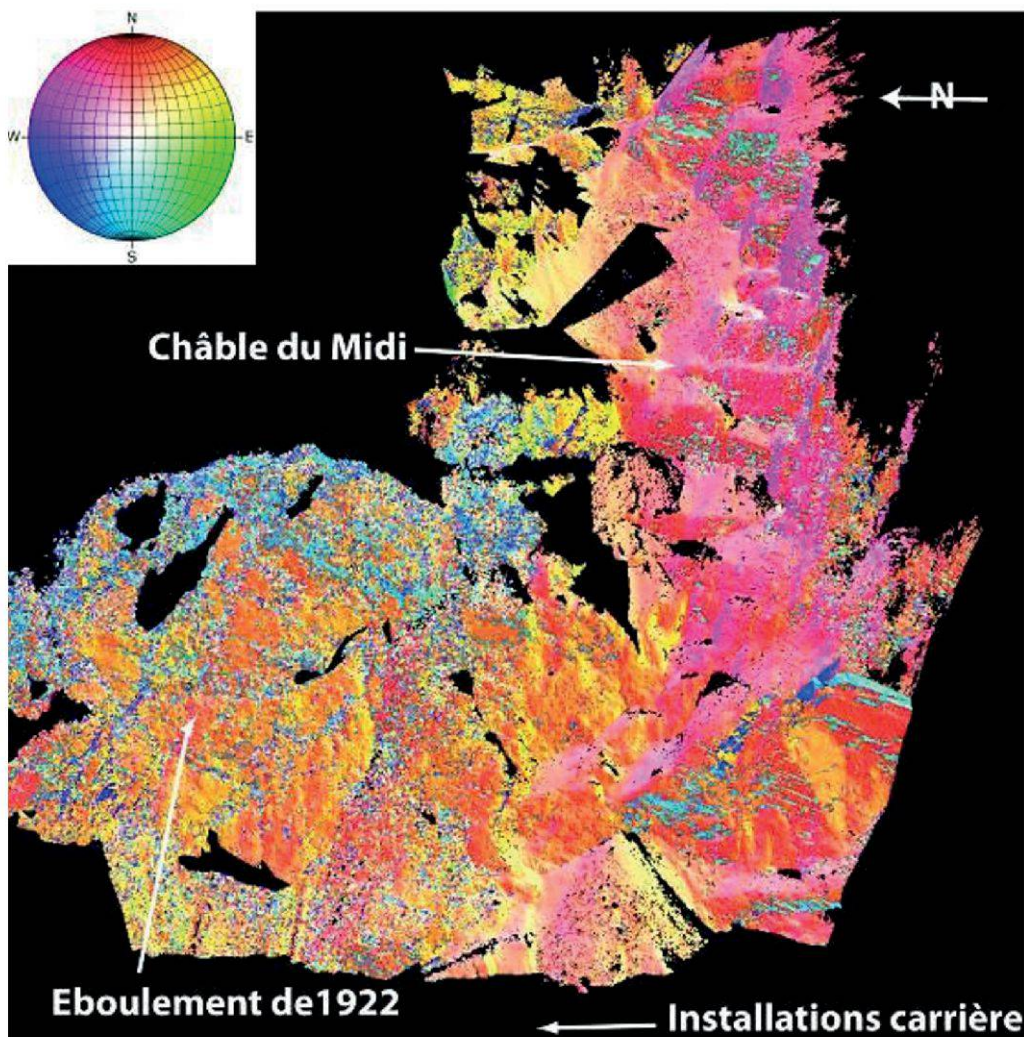
La caractérisation des instabilités en termes de caractéristiques géométriques et géomécaniques a été effectuée sur le terrain en suivant les méthodologies classiques (ISRM, 1978, HOEK & BROWN 1997, MARINOS *et al.* 2005 pour plus de détail) permettant une appréciation objective des caractéristiques des discontinuités et du massif rocheux. De plus, la totalité de la partie centrale du Châble de Midi a fait l'objet d'un relevé topographique à haute résolution à l'aide du Scanner Laser terrestre (SLT) et d'un relevé Scanner laser Hélicoptère (système Helimap). Le nuage de points géoréférencé du SLT a été traité dans le logiciel Coltop3D (JABOYEDOFF *et al.* 2007), afin de calculer l'orientation spatiale de chaque point de mesure par rapport à son voisinage. Une représentation en couleur permet de visualiser et d'identifier les différentes familles de discontinuités, puisque à chaque orientation spatiale (azimut et pendage) correspond une couleur unique (figure 3).

Figure 3.—Représentation Coltop3D du nuage de points SLT de la zone supérieure. Une couleur unique est attribuée à chaque orientation (Azimut/pendage). Stéréonet en hémisphère inférieure.
