LUKAS HÖGL\*

# Restauro e analisi architettonica del settore nord del castello di Mesocco

prima tappa dei lavori fra il 1986/1989 e 1993

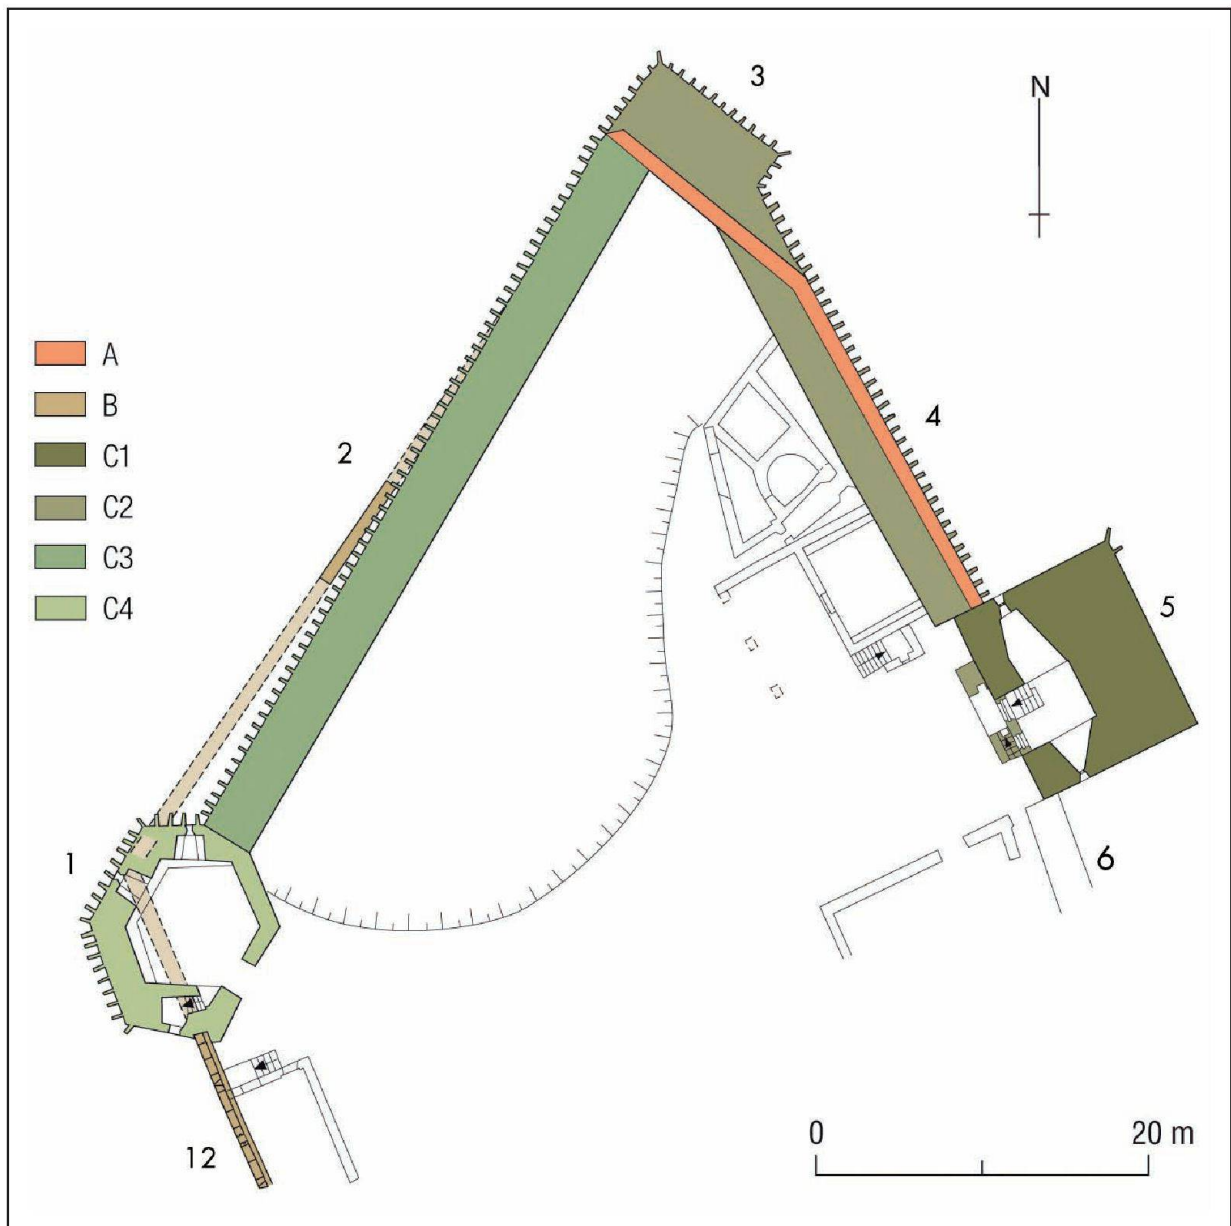
Ill. 5 - Planimetria parziale del settore nord.

Fasi: A edificazione del 13° secolo (datazione secondo Carigiet) - B edificazione intorno al 1400 (datazione secondo Carigiet) - C edificazione di epoca trivulziana dopo le tappe C1-C4.
