Zeitschrift: Schweizerische Bauzeitung
Band: 13/14 (1889)
Heft: 3

Artikel: Der Einsturz des South-Fork Dammes und die Zerstörung von Johnstown in Pennsylvanien
Autor: [s.n.]
DOI: <https://doi.org/10.5169/seals-15645>

Der Einsturz des South-Fork Dammes und die Zerstörung von Johnstown in Pennsylvanien.

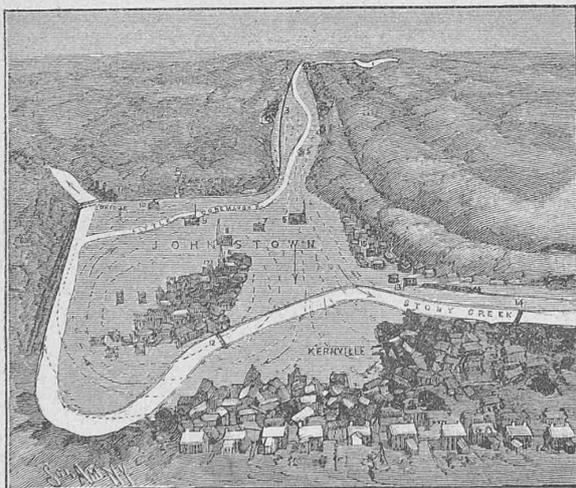
Fig. 5. Conemaugh-Thal und Johnstown.

Am 31. Mai ist der Damm einer der grössten künstlich gestauten Seen in America weggespült worden und der plötzliche Ausbruch der riesigen Wassermassen hat das ganze unterhalb liegende Thal mit vielen Ortschaften, namentlich aber die Städte Johnstown und Kernville verwüstet, wobei an Menschenleben und Eigenthum so furchtbare Zerstörungen angerichtet wurden, dass die Katastrophe als die schwerste in den Ländern englischer Zunge bezeichnet wird. Beschreibungen der Verwüstungen, des Elendes der heimgesuchten Gegenden sind s. Z. durch alle politischen Zeitungen gegangen. Wir werden uns daher hier weniger mit dieser Seite des Gegenstandes befassen, als vielmehr auf dasjenige eintreten, was den Techniker interessiren muss, also auf die Anlage des zerstörten Bauwerks, die Ursachen der Zerstörung und die Mittel, welche die Zerstörung hätten verhindern können. Bei der wachsenden Wichtigkeit, welche diesen künstlichen Kraftsammlern in der
