Bericht über die Mönchensteiner Brücken-Katastrophe.

Dem Vorsteher des schweiz. Post- und Eisenbahndepartements erstattet von den technischen Experten
Prof. Ritter und Tetmajer.

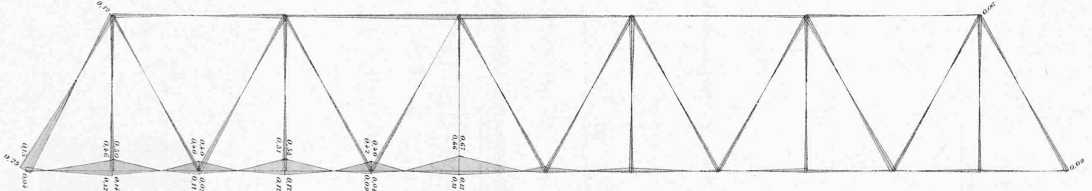
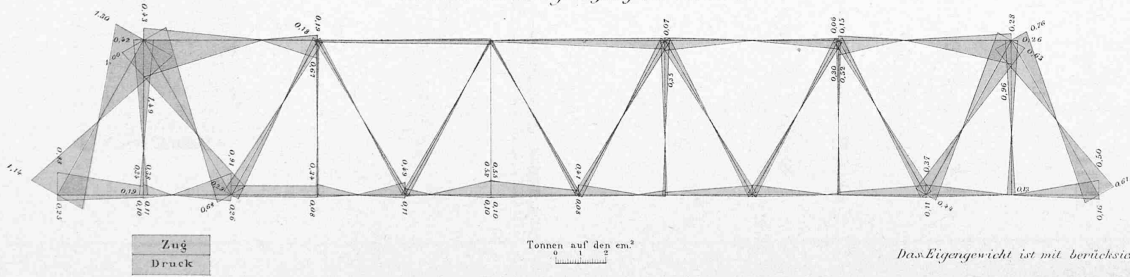
schen den Knoten mit Saumwinkeln versteift werden sollen. Auch die zahlreichen, an den Knotenpunkten angehäuften, 2,4 cm weiten Nietlöcher erwecken Bedenken. Zu tadeln ist ferner die constructive Durchbildung der Knotenpunkte. Die Streben sind an den Gurtungen excentrisch befestigt. Ihre Achsen schneiden sich nicht auf der Schwerlinie der Gurtungen, sondern im Maximum um 25,6, im Minimum um 21,5 cm über bzw. unter denselben. (Fig. 6—21.) Durch diese Anordnung werden erhebliche, völlig unbegründete Mehrbelastungen des Materials bedingt, welche bei der Dimensionirung der Querschnitte gänzlich ignoriert wurden.

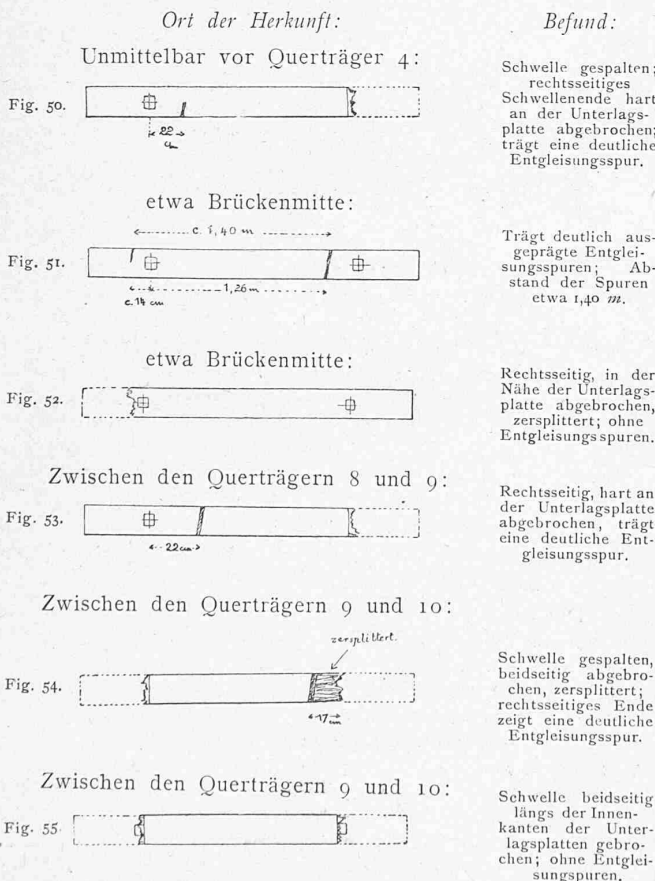
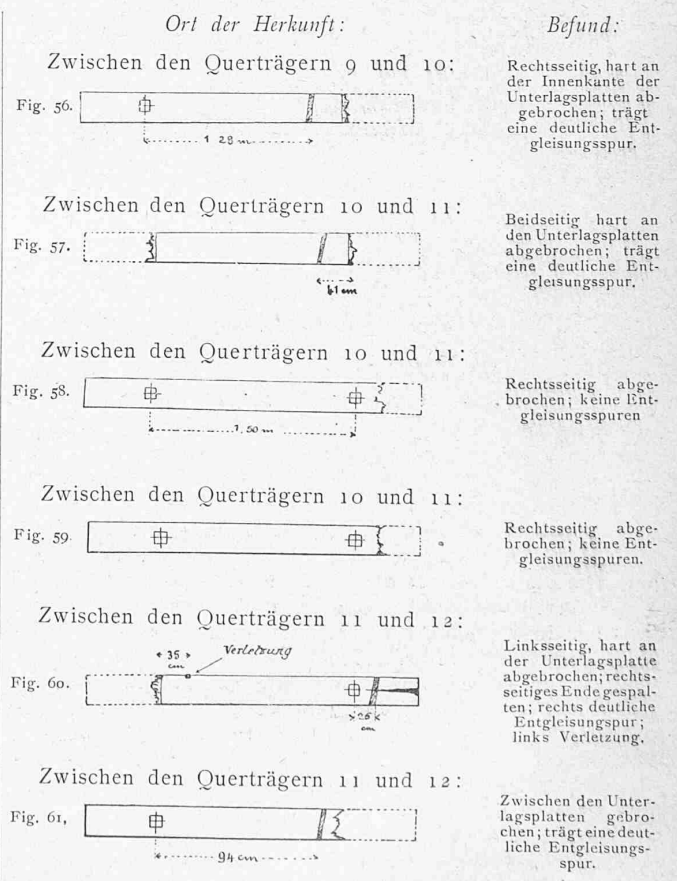
Das Schwellenmaterial selbst wurde bis auf wenige Ausnahmen in betriebsstüchtigem Zustande angetroffen. Eine einzige Schwelle war, zufolge Kernfäulniss, zum Auswechseln reif. Mehrere wahnkantige Schwellen zeigten bei gesundem Zustande des reifen Holzes Splintfäulniss.

Aus vorstehender Zusammenstellung geht hervor, dass die Schwellen vorwiegend an den rechtsseitigen, stromaufwärts gelegenen Enden beschädigt wurden, dass eine Continuität der Entgleisungsspuren nicht besteht, dass auch die angetroffenen Spurkranzeindrücke bald rechts, bald links

von der Fahr- richtung liegen, dass somit diese Eindrücke erst während des Einsturzes der Brücke entstanden sein können. Auf Grund dieser Erhebungen kann in Uebereinstimmung mit den Aussagen des Locomotivpersonals ausgesprochen werden, dass eine Entgleisung der Fahrzeuge vor dem Einsturze der Mönchensteiner Brücke nicht stattgefunden hat.
