Bericht über die Mönchensteiner Brücken-Katastrophe: dem Vorsteher des schweiz. Post- und Eisenbahndepartements erstattet

Bericht über die Mönchensteiner Brücken-Katastrophe.

Dem Vorsteher des schweiz. Post- und Eisenbahndepartements erstattet von den technischen Experten
Prof. Ritter und Tetmajer.

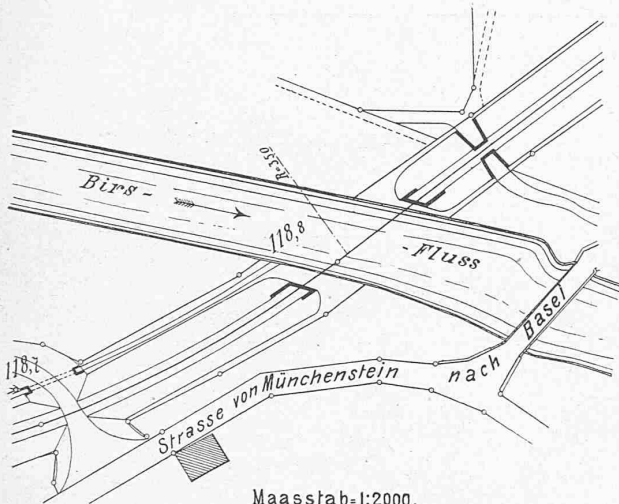
Fig. 1. Situationsplan.

Die beigefügte Figur 1 gibt Aufschluss über die Situationsverhältnisse des Mönchensteiner Birsübergangs. Die Bahn von Delsberg nach Basel verlässt den Mönchensteiner Bahnhof (km 118,3) in einer Geraden, welche bei km 118,57 in eine Curve vom Radius 350 m übergeht. Der theoretische Endpunkt dieser Curve liegt bei km 118,802;

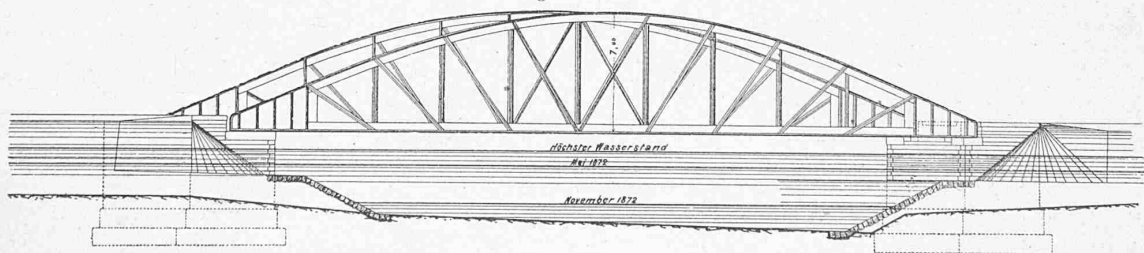
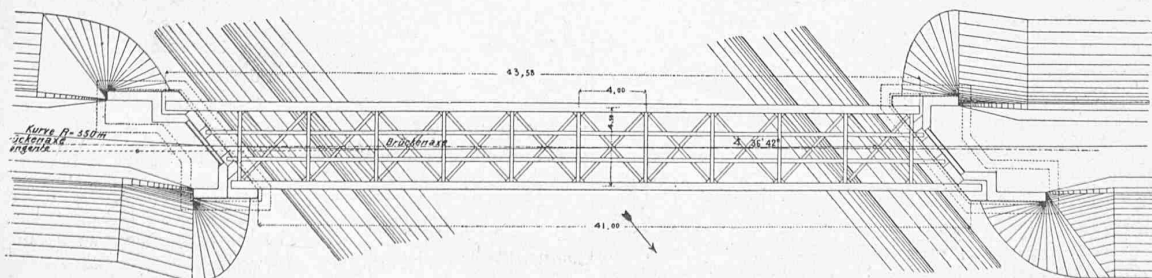
Fig. 2. Ansicht.

einen Parabelträger mit 43,58 m Gesamtlänge und 7,0 m Höhe zwischen den Gurtlamellen in der Trägermitte. Die Fachdistanz betrug 4,0 m. Die Füllung der Trägerwand bestand aus verticalen Pfosten und gegen die Mitte fallenden Diagonalen mit gespreizten Querschnittsformen. Die beiden mittleren Felder der Hauptträger waren mit Gegenstreben versehen, die Endfelder vollwandig konstruirt. Die Fahrbahntafel war zwischen den Hauptträgern eingesattelt und an die verticalen Pfosten des Systems gehängt. Das devisirte Gewicht der Eisenconstruction betrug 56,23 t, d. h. 1,29 t auf den laufenden Meter. Der schweiz. Bundesrath ertheilte diesem Projecte am 20. Mai 1874 die Genehmigung. (Vide Fig. 2 und 3.)

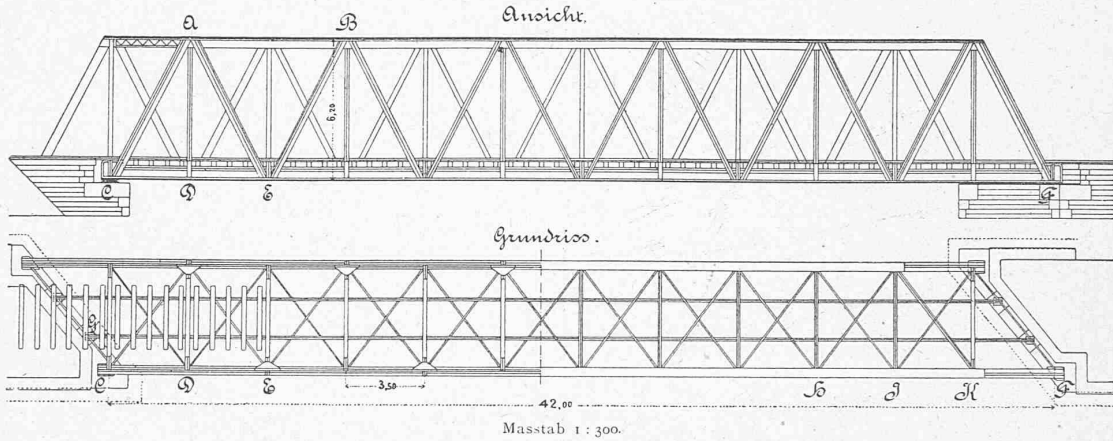
Fig. 4 und 5. Ansicht und Grundriss.

Die Ausführung des eisernen Birs-Ueberbaus bei Mönchenstein wurde laut Vertrag vom 29. Juli 1874 der Firma *Eiffel et Comp.* in Levallois-Perret übertragen. Diesem Vertrage lagen zu Grunde:

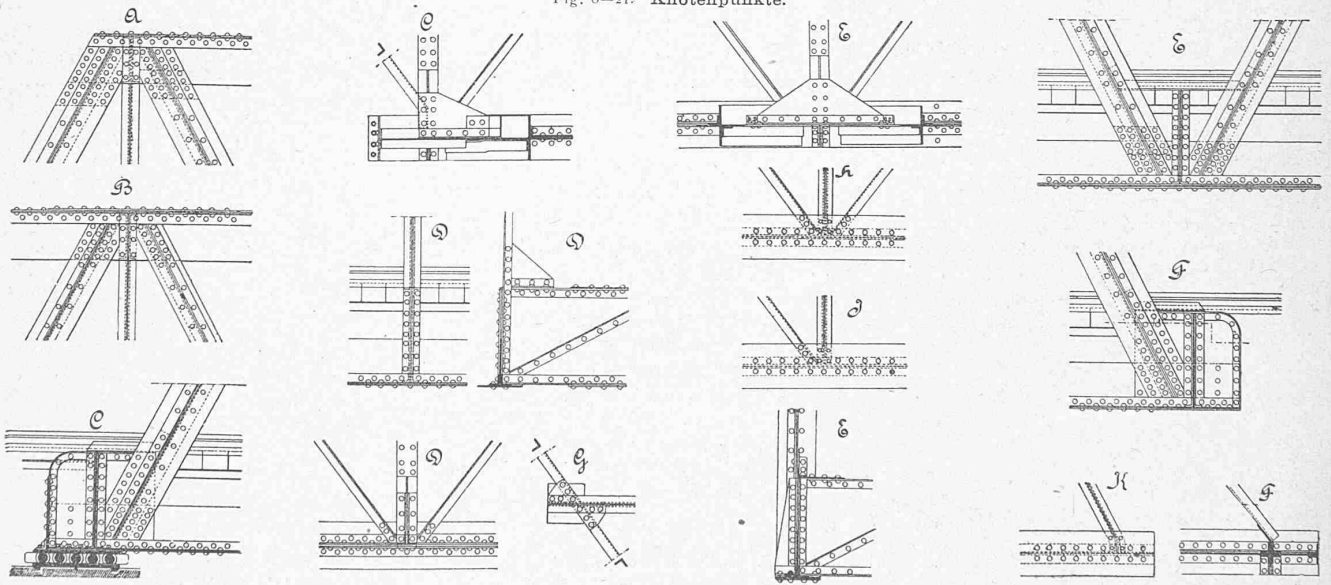
Fig. 6—21. Knotenpunkte.

schen den Knoten mit Saumwinkeln versteift werden sollen. Auch die zahlreichen, an den Knotenpunkten angehäuften, 2,4 cm weiten Nietlöcher erwecken Bedenken. Zu tadeln ist ferner die constructive Durchbildung der Knotenpunkte. Die Streben sind an den Gurtungen excentrisch befestigt. Ihre Achsen schneiden sich nicht auf der Schwerlinie der Gurtungen, sondern im Maximum um 25,6, im Minimum um 21,5 cm über bzw. unter denselben. (Fig. 6—21.) Durch diese Anordnung werden erhebliche, völlig unbegründete Mehrbelastungen des Materials bedingt, welche bei der Dimensionirung der Querschnitte gänzlich ignoriert wurden.

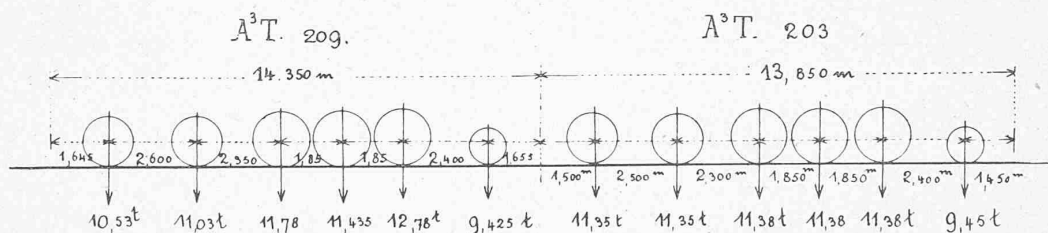
Fig. 49. Achsabstände und Gewichte der Locomotiven.

Angeblich verliess der Personenzug Nr. 174 der Jura-Simplon-Bahn den Basler Centralbahnhof um 2^h 20^m, also mit fünf Minuten Verspätung. Gemäss der Specification der Zugzusammensetzung*) bestand der Zug aus zwei Schnellzugmaschinen der Type A³T der J.-S.-Bahn, aus einem Gepäck-, einem Eilgut-, einem Postwagen, sowie zehn Personenwagen mit zusammen 36 Achsen. Die Achsabstände und Gewichte der Locomotiven sind in Fig. 49 angegeben.

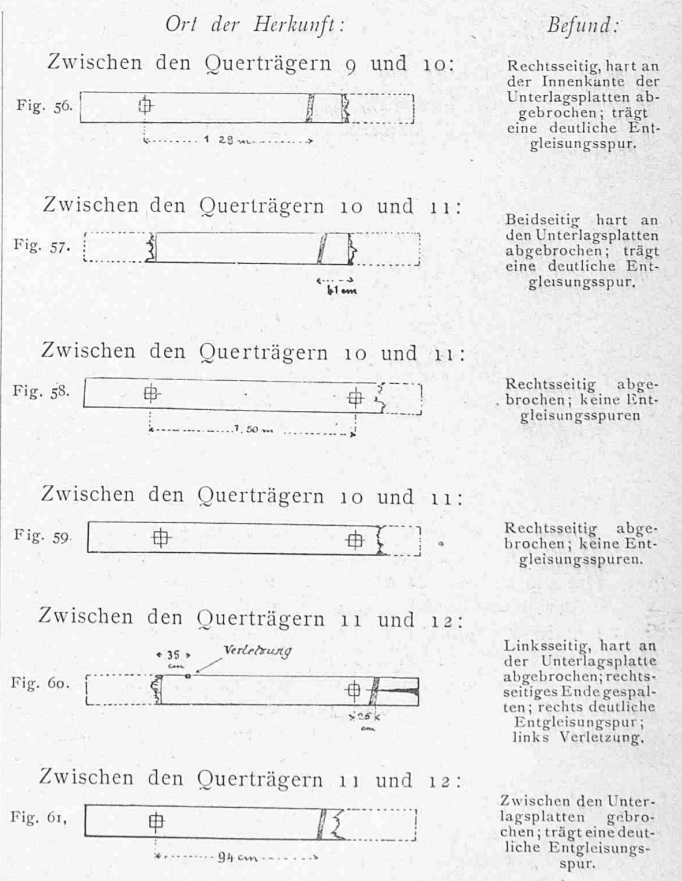
Aus vorstehender Zusammenstellung geht hervor, dass die Schwellen vorwiegend an den rechtsseitigen, stromaufwärts gelegenen Enden beschädigt wurden, dass eine Continuität der Entgleisungsspuren nicht besteht, dass auch die angetroffenen Spurkranzeindrücke bald rechts, bald links

von der Fahr- richtung liegen, dass somit diese Eindrücke erst während des Einsturzes der Brücke entstanden sein können. Auf Grund dieser Erhebungen kann in Uebereinstimmung mit den Aussagen des Locomotivpersonals ausgesprochen werden, dass eine Entgleisung der Fahrzeuge vor dem Einsturze der Mönchensteiner Brücke nicht stattgefunden hat.
