### Ueber die Ursachen des Einsturzes der Morawa-Brücke bei Ljubitschewo.

Vortrag, gehalten im Zürcher Ingenieur- und Architekten-Verein von Prof. L. Tetmajer.

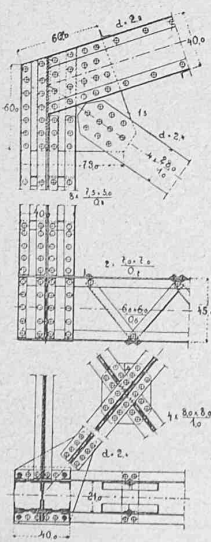
Fig. 12.

Zur Zeit der Untersuchung des Trümmerwerks (24. bis 26. November) war der Belastungsschotter von der Fahrbahn entfernt. Der vollkommen intakt gebliebene Brückenbelag bildete der Hauptsache nach eine windschiefe, flussabwärts und gegen das vierte Brückenfach vom Flusspfeiler gerechnet, fallende Fläche. Unter diesem Brückenfache waren die horizontalen Gerüstbalken total zersplittert, während das umliegende und gegenüberliegende Holzwerk des Gerüsts wesentlich besser erhalten, stellenweise bloss unbedeutend beschädigt erschien. Die mittleren Fache beider Haupttragwände haben sich angenähert vertikal abwärts bewegt. Der Obergurt der flussabwärts gelegenen Trägerwand ist vom fünften bis zum elften, also vorletzten Fache am Widerlager, fast geradlinig geblieben und zeigt bloss Spuren von Verbiegungen und Torsion der Gurtfragmente. Der Obergurt des vierten Faches erscheint in der Mitte in der Richtung des kleinsten Trägheitshalbmessers flussaufwärts regelrecht geknickt, vergl. Fig. 2 auf Seite 56 letzter Nummer. Die beiden Gurtfragmente haben sich bis auf 15,8 cm genähert und die Versteifungswinkel bis auf 37 Cent.-Grade verdreht. Im dritten Fache ist der Obergurt ziemlich gerade und bloss schwach verdreht; in der Mitte des zweiten Faches mässig ausgebaucht, doch relativ stark verdreht. Im ersten Fache erscheint der Obergurt S-förmig verwunden; die Gurtfragmente nähern sich an den Inflexionsstellen bis auf 19,8 cm; die Drehung der Versteifungswinkel erreicht 18°. Ähnlich, doch in erhöhtem Masse, ist die Deformation des Obergurts im zwölften, durch den Endständer am Widerlager begrenzten Brückenfache beschaffen. Während das freischwebende Ende dieses Ständers flussaufwärts ausgewichen ist, sein Körper sich S-förmig in einer Spirale verbog, wobei in regelmässiger Aufeinanderfolge die Bänder des Versteifungsnetzwerks geknickt, bezw. an der Nietstelle gerissen sind, erscheint der gegenüberliegende Endständer am Flusspfeiler nur unbedeutend verdreht, dagegen in

im siebenten und achten Fache sind gerissen, während die Hauptstreben schlaff hängen, in den folgenden Fachen überdies verwunden erscheinen. Offenbar wechselt mit dem vierten Fache (Knickstelle im Obergurt) der Sinn der Form-
