Zeitschrift: Schweizerische Bauzeitung
Band: 75/76 (1920)
Heft: 8

Artikel: Aus der Praxis der Metallographie
Autor: Zschokke, Bruno
DOI: <https://doi.org/10.5169/seals-36513>

Aus der Praxis der Metallographie.

Von Bruno Zschokke, Prof. an der E. T. H.
Adjunkt der Eidg. Materialprüfungsanstalt.

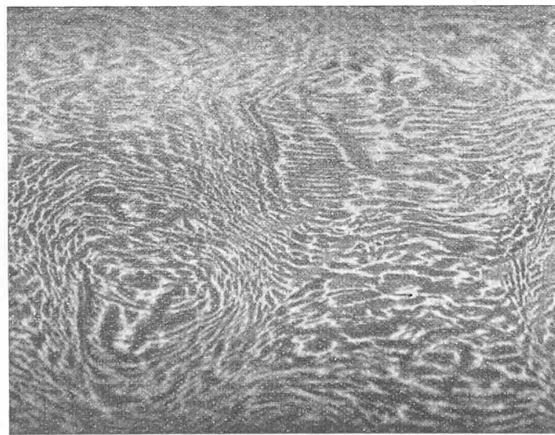
Abb 30 (oben Rücken, unten Schneide) — Natürliche Grösse.

Die Abb. 30 und 31 zeigen in natürlicher Grösse zwei Sorten von *Damaststahl*, und zwar Abbildung 30 ein Stück einer echten alten persischen Damastklinge. Dieser Stahl wird nach einem besondern, heute in seinen Einzelheiten noch nicht völlig bekannten thermischen Verfahren aus homogenem Stahl hergestellt. Dagegen zeigt Abbildung 31 einen modernen Damaststahl aus einer Waffenfabrik der Rheinlande, der, je nach Bestellung, in bestimmter regelmässiger Musterung hergestellt wird. Es handelt sich hier offenbar um einen Schweisstahl, der aus verschiedenen Eisen- und Stahlarten nach einem besondern, geheim gehaltenen Schweissverfahren erzeugt wird. Beide Proben gehören zu einer grösseren wissenschaftlichen Untersuchung über Damaststahl, über die auf ausdrücklichen Wunsch des Auftraggebers jedoch keine weiteren Mitteilungen gemacht werden können.
