# Der gedrehte Turmhelm der alten Kirche zu St. Johann auf Davos

## Der gedrehte Turmhelm der alten Kirche zu St. Johann auf Davos.

Von G. HÄSLER und E. F. BAUMANN, Arch., Davos.

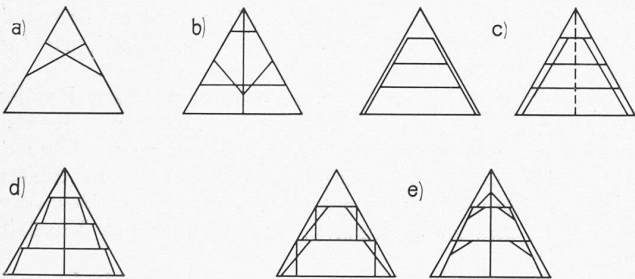
Abb. 2. Schema typischer Turmhelmsysteme.

In den sehr primitiven Konstruktionsarten a und b haben sich verhältnismässig am meisten Helme deformiert. Die bekanntesten Beispiele sind: Liebfrauenkirche in Halle a/S, zwei gleichgebildete „blaue Türme“, verbogen und verdreht; Severikirche in Erfurt, alle drei Helme verdreht; der Nikolaiturm in Erfurt ebenfalls. Hier sei bemerkt, dass kleinere Helme auch bei mangelhafter Konstruktion in der Regel nicht merklich deformiert sind. In diese Klasse gehören auch die Helme der Mollerschen Theorie. Dr. Ing. Gesteschi sucht zwar einige Vorteile heraus gegenüber anderen Bauarten (z. T. unbegründet), stellt aber doch fest, dass es sich um statisch unklare Konstruktionen handle.

Konstruktionsart c: Verdreht ist der Helm der Jakobikirche in Nordhausen. Der gleichkonstruierte und noch höhere Helm der Petrikirche daselbst hat seine Form nicht verändert, ein Beweis dafür, wie sehr flüchtige oder gewissenhafte Zimmermannsarbeit eine solche Konstruktion beeinflussen kann.

Konstruktionsart d: Die grossen Lübeckerhelme (Aegidien- und Marienkirche) sind verdreht und verbogen. In diesen Helmen wurden nachweisbar sehr früh nachträgliche Streben eingezogen, um weitere Drehung zu verhindern. Aehnliche Beispiele sind der Helm der Johanniskirche von Lüneburg (aus dem 15. Jahrhundert) und der stark nach Westen verbogene Helm der Liebfrauenkirche in Bremen. Auch Typus d bietet also noch nicht volle Gewähr. Zu dieser Bauart sei noch bemerkt, dass sich der viereckige Einbau besser bewährt hat als der achteckige.

Beste Gewähr bietet dagegen der richtig verstreute „stehende Stuhl“ der Bauart e. Er geht auf die Binderkonstruktionen des Satteldachwerkes in süddeutschen Landen (besonders in der Schweiz) zurück. Der Helm der Stadtkirche zu Marburg ist zwar auch verdreht und gebogen; die Verstrebung der Binder gegeneinander ist nämlich mangelhaft und eine durch den ganzen Helm durchgreifende Verstrebung fehlt überhaupt. Der Helm auf dem Südostturm der Marienkirche in Gelnhausen musste abgebrochen und neu aufgebaut werden, da er sich infolge unzulänglicher Konstruktion zu gefährlich gedreht und gebogen hatte. Im 16. Jahrhundert sodann bekehrt sich auch der deutsche Norden zu der Stuhlkonstruktion und leistet darin Vorzügliches. Diese Konstruktion steigert sich innert weniger Generationen zu Höchstleistungen, wie die 50 bis 60 m hohen Helme zu Lübeck am Dom, an der Jakobikirche und ganz besonders an der Petrikirche es sind.

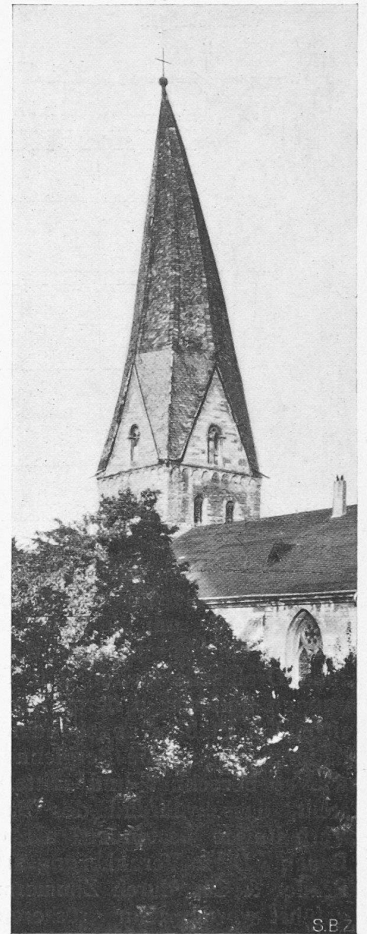
Abb. 3. Westturm zu St. Thomas in Soest, XII. Jahrhundert, Absichtlich schief gebaut.

struktionen und eigens eingespannte und gekrümmte Streben ermöglichten diese Konstruktion. Um die Absicht der Windung gleich zu dokumentieren, wurde der Helm von Süd nach Ost, also *gegen* den Uhrzeigersinn, gedreht. Von dieser Drehung mit oder gegen den Uhrzeigersinn sei später noch die Rede. Einen mit Absicht schiefgebaute Helm zeigt auch Abb. 3.
