Artikel: Betriebsgeschichte eines Gebirgswasser-Tunnels: Erfahrungen mit dem Umleittunnel des Kraftwerks Amsteg der SBB beim Staubecken am Pfaffensprung
Autor: Seidel, Kurt
DOI: <https://doi.org/10.5169/seals-52434>

Betriebsgeschichte eines Gebirgswasser-Tunnels

Erfahrungen mit dem Umleittunnel des Kraftwerkes Amsteg der SBB beim Staubecken am Pfaffensprung

Von Dipl. Ing. KURT SEIDEL, I. Sekt.-Chef der Abteilung für Bahnbau und Kraftwerke der SBB, Bern

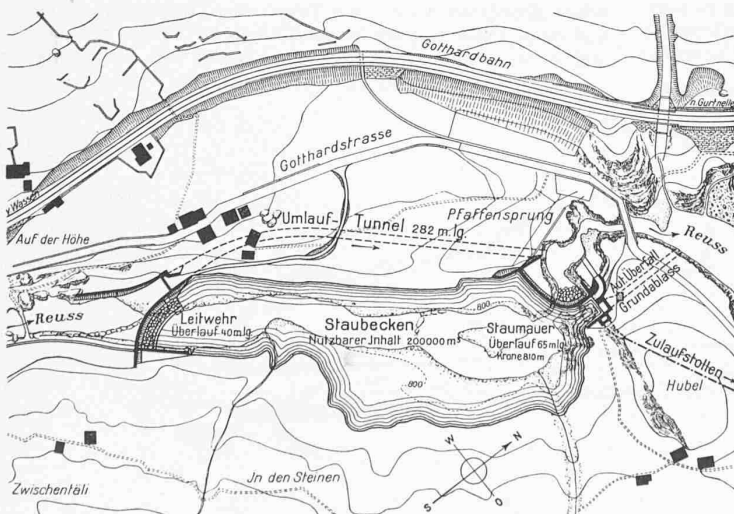
Abb. 2. Lageplan 1 : 5000. — Bew. 6057, 21. Juni 1942 lt. BRB 3. Okt. 1939

Beschreibung des Kraftwerkes Amsteg¹⁾ und das hier erneut eingesetzte Plänchen und das Bild verwiesen (Abb. 2 u. 3). Darnach stellt der Umleittunnel das neue Flussbett dar, durch das die Reuss ausserhalb des Staubeckens geleitet wird. Er vermag nach den bisherigen Feststellungen 200 m³/s bei einer mittleren Geschwindigkeit von 13 m/s abzuführen (schiessender Abfluss). Bei einem ausserordentlichen Hochwasser von 350 bis 380 m³/s fliessen demnach nur 150 ÷ 180 m³/s durch das Staubecken und über die Staumauer ab. Bis zu einem starken Hochwasser von 180 m³/s gelangen jedoch nicht mehr als 25 m³/s ins Staubecken (Betriebswasser 21 m³/s + Sicherheitszuschlag von 3 ÷ 5 m³/s, die über die Staumauer abstürzen). Das am oberen Ende des Staubeckens vor dem Umleittunnel angeordnete Leitwehr lässt nur die obere Wasserschichten ins Staubecken gelangen, wo die mitgeführten Schwebstoffe wie Sand und Schlamm, gelegentlich auch Gerölle, abgesetzt werden. Die mit Schwebstoffen und mit Geschiebe stärker belasteten unteren Wasserschichten fliessen durch den Tunnel ab. Jeden Sommer wird das Staubecken durch den Grundablass entleert und mit bis zu 40 m³/s ausgespült. So kann jeweils das ursprüngliche Reussbett freigelegt und der grösste Teil der Ablagerung abgeschwemmt werden. Das ausserhalb des Flussbettes im Becken zurückgebliebene, nicht abschwemmbar Material hat heute eine Höhe bis zu 3 m erreicht; es befindet sich aber zur Hauptsache unterhalb der obersten Schicht von 10 m Höhe, die als Ausgleichraum benützt wird, wenn der Zufluss unter die Betriebswassermenge sinkt. So steht selbst im ungespülten Becken gewöhnlich ein nutzbarer Stauinhalt von 150 000 m³ zur Verfügung (ursprünglich 180 000 m³ bei einem Gesamthalt von 200 000 m³), während für den Betrieb 100 000 m³ vollauf genügen würden. In Jahren mittlerer Wasserführung beträgt die durch den Grundablass abgeschwemmte Masse, je nach dem Auftreten kleinerer oder grösserer Hochwässer, 15 bis 30 000 m³, in ausgesprochenen Hochwasserjahren, wie 1939, bis zu 50 000 m³. Die Menge der durch den Umleittunnel abgeführten Sinkstoffe dürfte mit 60 bis 80 000 m³ im Jahresmittel nicht zu hoch geschätzt sein.

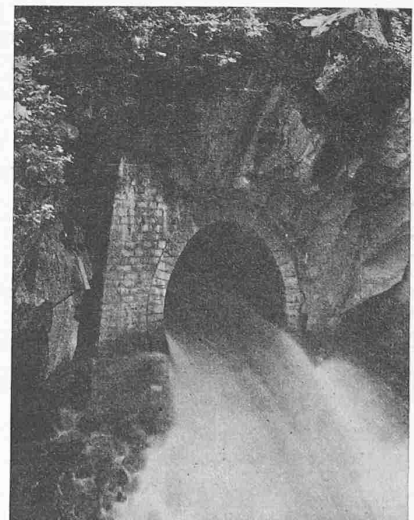
Abb. 3. Ausmündung bei rd. 60 m³/sec
