Zeitschrift: Schweizerische Bauzeitung
Herausgeber: Verlags-AG der akademischen technischen Vereine
Band: 127/128 (1946)
Heft: 24

Zerstörung und Wiederaufbau am Stauwehr des Kraftwerkes Kembs

Von ERWIN SCHNITTER, Oberingenieur der A.-G. Conrad Zschokke, Genf-Zürich

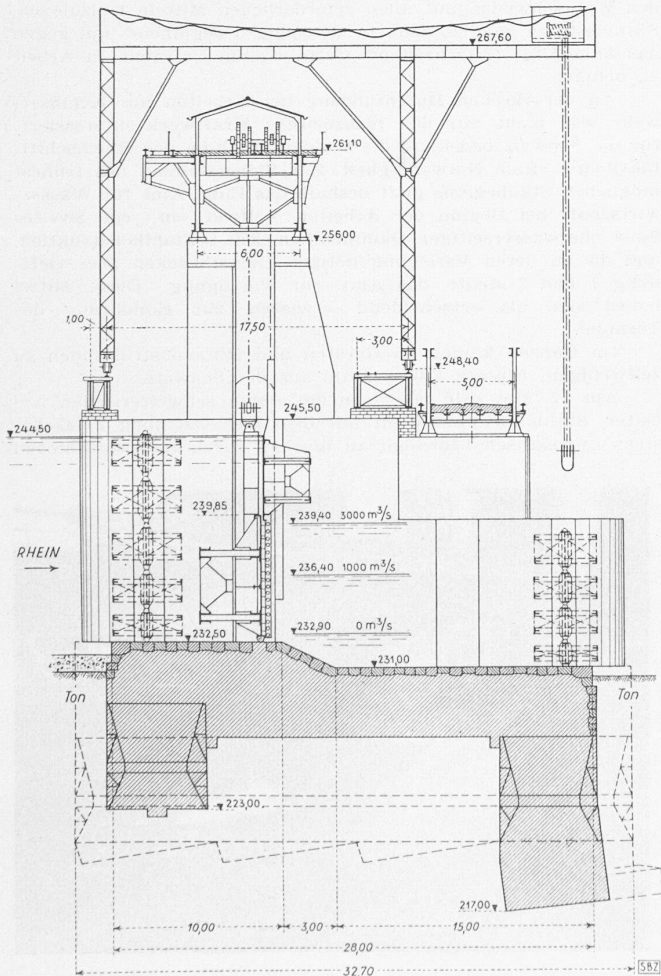
Bild 7. Querschnitt des Stauwehres Kembs mit Dienstbrücken und Portalkran zum Wiederaufbau

Im Ober- und Unterwasser wurde je ein Schwimmkran von 5 bis 10 t Tragkraft auf starken Pontons eingesetzt. Nachdem damit die Pfeilervorköpfe abgebrochen und neu aufgebaut waren, wurde beidseitig der Pfeileraufbauten je eine Dienstbrücke grosser Tragfähigkeit über den Rhein gelegt. Die zwei 1,75 m hohen, über fünf Oeffnungen zu 35 m durchlaufenden Vollwandträger einer Brücke wurden am deutschen Ufer sukzessive montiert und auf Rollschemeln über die ganze Flussbreite
