Artikel: Renovation des Fraumünsterturmes in Zürich
Autor: Fässler, Robert
DOI: <https://doi.org/10.5169/seals-84083>

Renovation des Fraumünsterturmes in Zürich

Von Arch. ROBERT FASSLER, Zürich

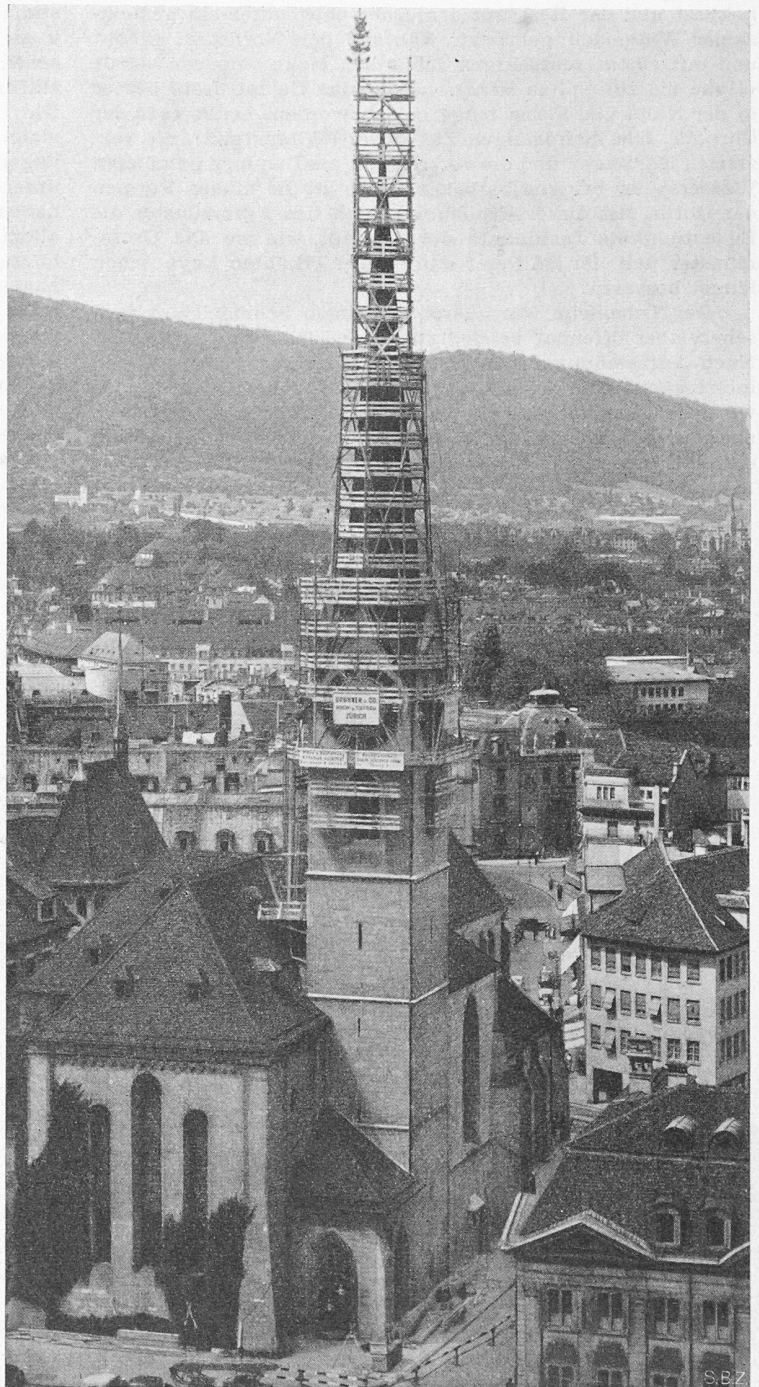
Bild 5. Aufnahme vom Grossmünster aus. Auf dem Dach des Fraumünsters ist der Aufstieg als Zugang zum Gerüst sichtbar. Von hier aus war das Gerüst mit Leitern zu besteigen

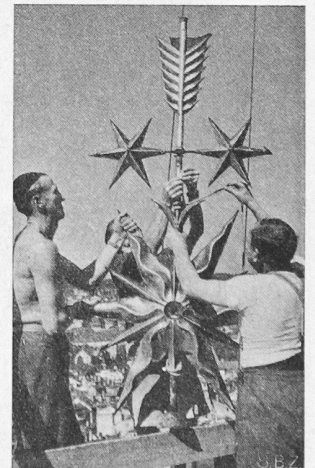
Bild 14. Die alte Wetterfahne (um 90° gedreht) aus dem Jahre 1731
